# Besiktningsprotokoll

| Fastighetsbeteckning:<br>Kulbanan 1 | |
| Fastighetsadress:<br>Eldrörsgatan 1 | |

| Besiktningsdatum:<br>2025-04-14 | Protokollnummer:<br>68956828 |

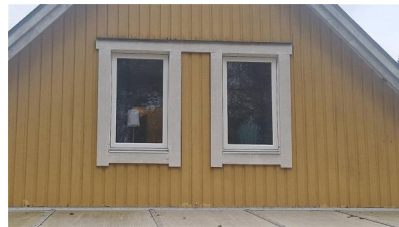
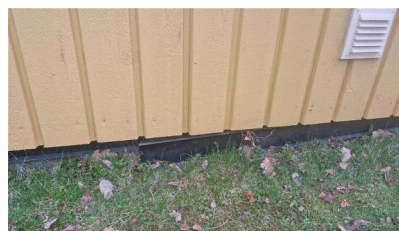
### Utvändigt / Fasad

Rötskador har noterats i nedre delen av panelbrädor ovanför fönstren på övre plan mot baksidan. Skador i panelen har även observerats ovanför uterummet, i anslutning till infästningen av plasttaket mot fasaden.

Vindskivor är i behov av tvätt/underhåll.

Droppblecket under fasaden på långsidan har släppt från sitt fäste.

Rekommenderas att byta skadade brädor, vid osäkerhet kontaktas fackman.

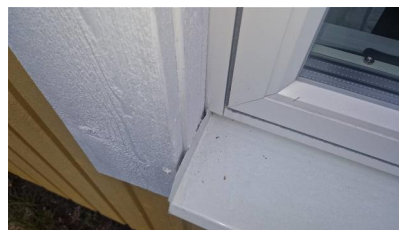
### Utvändigt / Fönster

Isolerglas är äldre i vardagsrum, kök och duschrum.

Befintliga fönster är äldre vilket betyder att tätningen mellan fönsterrutorna kan vara sämre. Detta kan leda till att missfärgning/imma kan uppstå mellan glasrutorna.

Fönsterbleck är otäta vid infästningar.

Eftersom fönsterblecken är otäta finns risk att vatten rinner in i väggen vilket i sin tur kan leda till fuktskador i väggkonstruktionen.

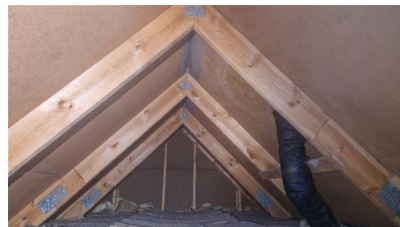
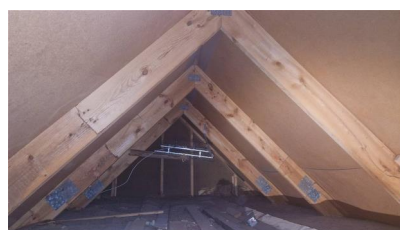
### Utvändigt / Vind

Underlagstaket består av behandlade masonitskivor.

Eftersom underlagstaket består av masonitskivor utan yttre täckning av papp under takbeklädnaden, finns risk vid ogynnsam väderlek att regnvatten/snö tränger in i skivskarvar med läckage på vindsutrymmet som följd. Med tiden kan även masonitskivorna drabbas av fuktskador.

Vid kontroll av vinden uppmättes fuktvärden under kritisk fuktnivå för mikrobiell tillväxt.

Fuktkvoten i takbjälkar uppmättes till 8 %.

Risk för mikrobiell påväxt föreligger om fuktkvoten överstiger 17%.

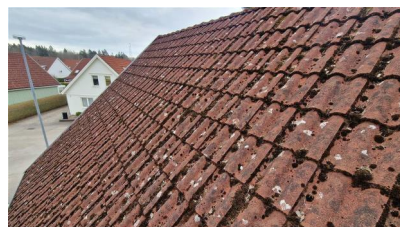
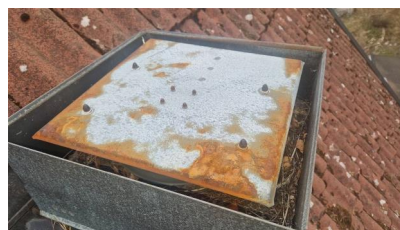
### Utvändigt / Tak

Yttertaket är äldre.

Takpannor och plåtdetaljer har enligt vår bedömning en begränsad livslängd. Eftersom husets taktäckning är äldre har det ett minskat motstånd mot vatteninträngning. Detta i sin tur kan leda till fuktskador på träläkt och vidare ner i underliggande konstruktioner.

- Mossa på betongpannor rekommenderas att tvättas bort.
- Rostangrepp ovanpå plåt vid ventilationshuv. Spår av fågelbo runt fläkten, rengöring rekommenderas.
- Nockbandstättning finns inte.

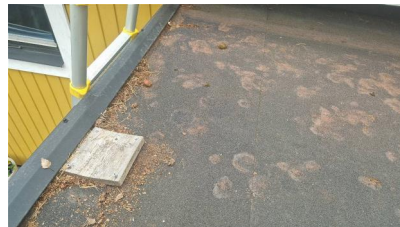
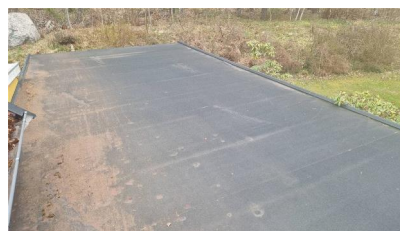
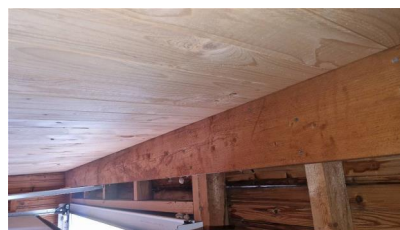
### Utvändigt / Garage utvändigt

Mindre bräda skruvad rakt ner i papptak. Detta innebär en stor risk att fukt tränger ner i underliggande konstruktion.

Pappen ligger löst på fotplåten.

Rekommenderas kontakt med takläggare för att åtgärda/täta. Inga tecken på läckage/fuktgenomslag finns i garage.

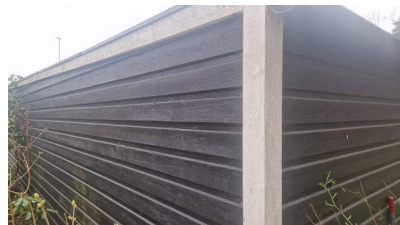
Torrspäckor finns i fasadpanel. Målning/underhåll rekommenderas.

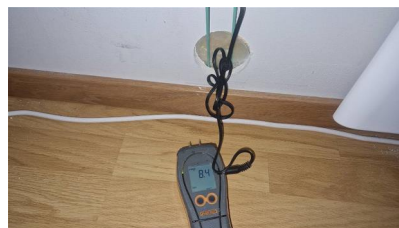
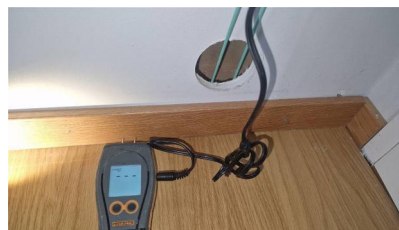
### Entréplan / Allmänt

Flytande golvkonstruktion och eventuella väggsyllar riskerar att drabbas av fuktskador på grund av naturlig fuktpåverkan om fuktskyddet är bristfälligt utfört alternativt saknas. Fuktvandring kan ske från marken genom betongen till organiskt material genom så kallad kapillärsugning och diffusion, vilket kan leda till skador med lukt av mikrobiell karaktär. Om väggsyllarna är tryckimpregnerade kan även en kemisk lukt förekomma.

Vid kontroll av väggsyllar uppmättes fuktvärden under kritisk nivå för mikrobiell tillväxt.

Fuktkvoten uppmättes till 8 % i ytterväggssyll i sovrum 1 och i innerväggssylen mellan sovrum 1 och 2.

Mätningar utfördes genom att jag borrade ett 73mm doshål för att sedan borra ner 2 st 6mm hål i syllen för fuktmätning med stift.

Risk för mikrobiell påväxt föreligger om fuktkvoten överstiger 17%.

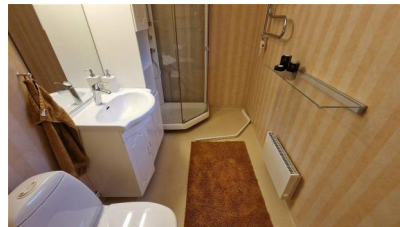
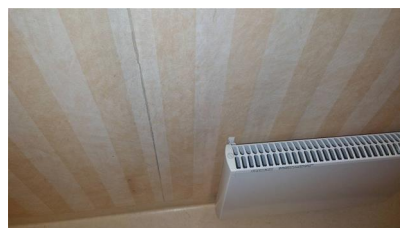
### Entréplan / Dusch/Toalett

Våtutrymmet har äldre yt-/tätskikt.

Eftersom funktionen, som innebär att ytskiktet/tätskiktet ska vara vattentätt, kan vara nedsatt finns en ökad risk att vatten tränger igenom ytskiktet/tätskiktet med vattenskador i omkringliggande konstruktioner som följd.

Väggmattan spricker isär i skarvar.

Fuktindikering i utrymmet gav inga förhöjda fuktindikationer.

Rekommenderas att duschkabinen fortsatt används.

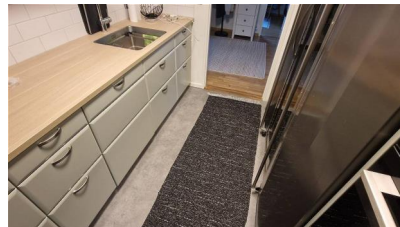
### Entréplan / Kök

Fuktskydd saknas i diskbänksskåpets botten.

Däremot finns tätskikt under skåpet. För att tidigt upptäcka eventuella läckage rekommenderas att vattenlarm monteras under skåpet.

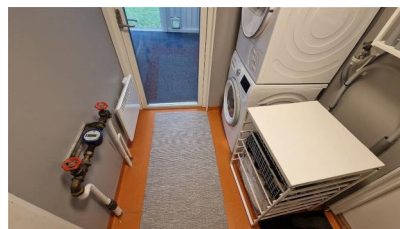
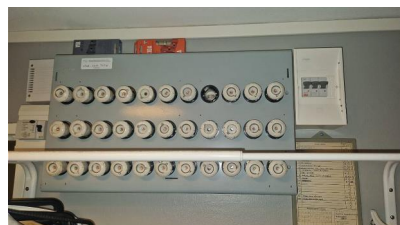
### Entréplan / Tvättstuga

Våtutrymmet har äldre yt-/tätskikt.

Eftersom funktionen, som innebär att ytskiktet/tätskiktet ska vara vattentätt, kan vara nedsatt finns en ökad risk att vatten tränger igenom ytskiktet/tätskiktet med vattenskador i omkringliggande konstruktioner som följd.

- Skada finns i tätskiktet framför varmvattenberedare samt otäta rörenomföringar vid inkommande vatten.
- Rörgenomföringar i golvet bredvid ytterdörren är placerade för nära vägg.
- Bristfälligt tätat mot altandörren.

En porslinssäkring saknas, rekommenderas att montera porslinssäkring.

Otätheter i plastmattan rekommenderas att tätas med silikon.

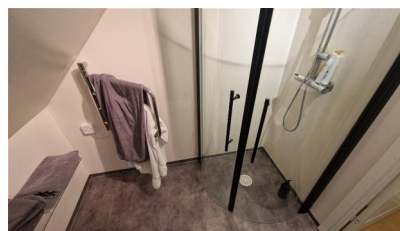
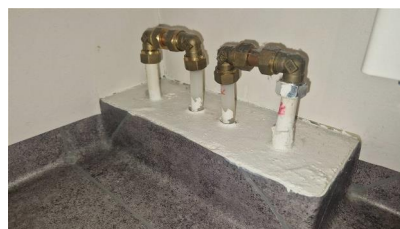
### Övre plan / Dusch/Toalett

Rör genomföringar finns i uppbyggd klack i hörnet bredvid toalett.

Vid ett eventuellt läckage från kopplingar finns risk för fuktskador i omkringliggande konstruktioner.

Avloppsröret under handfat är placerat för nära vägg. Jag bedömer att man ändå kunnat täta ordentligt runt dessa rör.
