# Besiktningsprotokoll

Anticimex Försäkringsbesiktning i samarbete med Fastighetsbyrån

| Fastighetsbeteckning:<br>Ubåten 5 | |
| Fastighetsadress:<br>Linneforsvägen 9 | |

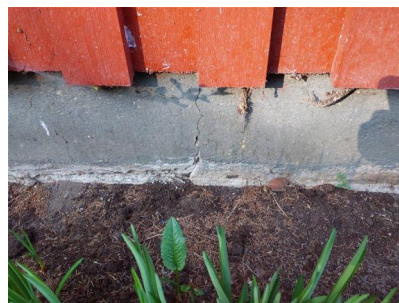
Sprickor finns i sockel.

Detta kan leda till fukt- och frysskador i konstruktionen.

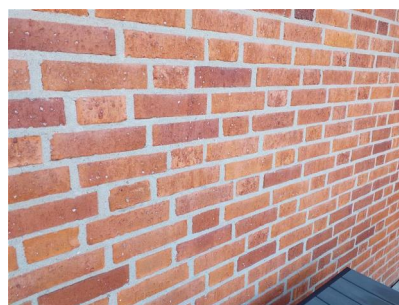
Tegelfasaden är äldre. Tegel är ett starkt och tåligt fasadmaterial som kräver lite underhåll. Ofta förekommer tunna sprickor vilket oftast har kosmetisk betydelse. Med tiden behöver dock oftast fogar kompletteras samt fasadens kramling (förankring i stommen) kan rosta sönder/lossna vilket innebär att fasaden kan bukta/svikta. Vanligt förekommande är även att armeringen över fönster/dörrar rostar (utvidgas) varvid den kraften kan orsaka fogsläpp och sprickbildning i tegelfasader. Ovanstående kan i sin tur leda till fuktskador i bakomliggande konstruktioner. Stora avvikelser förekommer dock beroende på hur utsatt fasaden är.

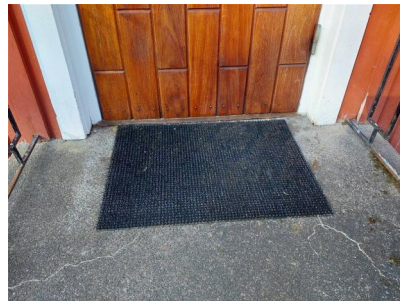
Tröskelbleck saknas under dörr.

Avsaknad av tröskelbleck medför att det finns risk för att vatten kan rinna in och orsaka fuktskador på tröskel och/eller i kringliggande vägg och bjälklag.

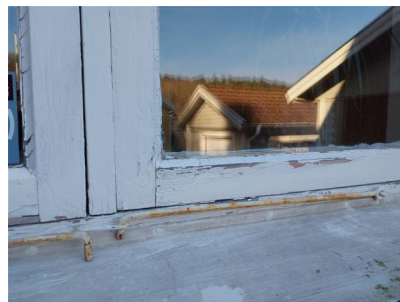
Fönster är i behov av målning/underhåll.

Fönsterbågar och fönsterkarmar där målningsbehov finns riskerar att få fukt- och rötskador på grund av sämre vattenavvisande förmåga.

För att öka livslängden på fönster rekommenderas målning och underhåll.

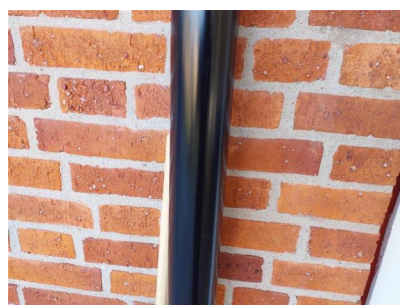
Fals på stuprör vänd mot fasad.

Falsen på stuprören kan med fördel vändas ut från fasaden för att lättare se om röret blivit skadat efter vinterns påfrestningar samt för att undvika skador på fasad vid ett eventuellt läckage.

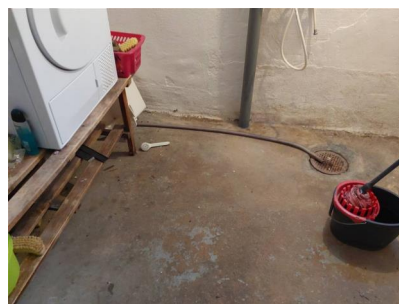
Våtutrymmet har äldre yt-/tätskikt.

Utrymmet är äldre och har passerat tiden för sin tekniska livslängd.

Renovering av utrymmet rekommenderas. Kontakta en behörig våtrumsentreprenör för en renovering. I samband med renoveringen bör omkringliggande konstruktioner kontrolleras för att upptäcka eventuella följdskador.
