Laken 6

Krukmakarevägen 3

| Besiktningsdatum | 2025-04-08 |
| Besiktningsföretag | OBM Skaraborg AB |

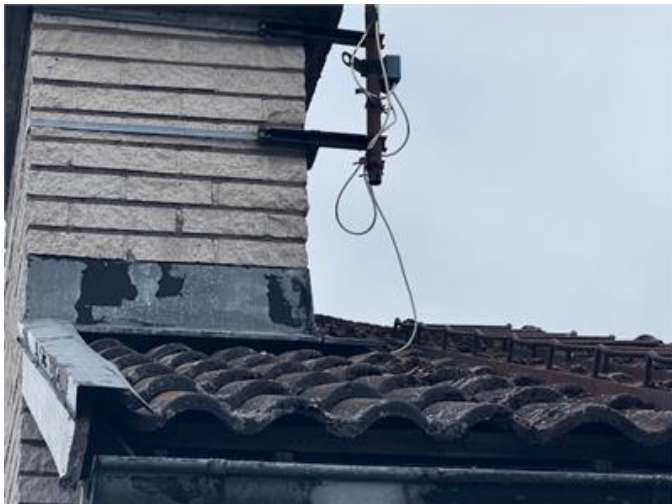
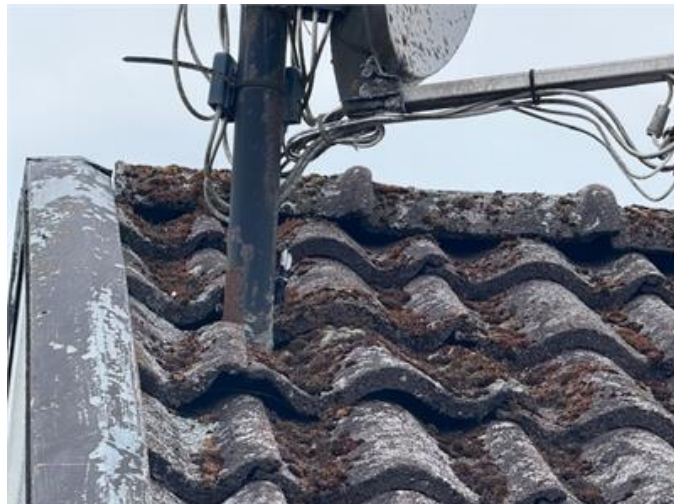
| Besiktningsresultat | | | | | |
|---|---|---|---|---|---|
| Tak | | X | | | Taket har äldre standard och takpappen och takpannornas tekniska livslängd anses vara passerad, se även info på protokollets näst sista sida Pos. 2. Otätheter förekommer mellan takpannor och plåtdetaljer, vilket medför risk för att nederbörd tränger in (se exempelbilder pos 1-2). Taket är besiktigt från mark samt steg |
