# Besiktningsprotokoll

## Anticimex Överlåtelsebesiktning av småhus - nivå 2

| Fastighetsadress:<br>Föreningsvägen 15 | |

| Besiktningsdatum:<br>2025-04-14 | Protokollnummer:<br>68947188 |

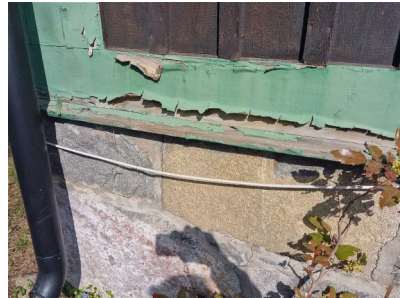
Fasadpanelen är i behov av målning/underhåll, lokala rötskador noteras på offerbrädor

Fasadbeklädnad och träkonstruktioner där målningsbehov finns riskerar att få fukt- och rötskador på grund av sämre vattenavvisande förmåga. För att öka livslängden på fasadbeklädnaden rekommenderas målning och underhåll.

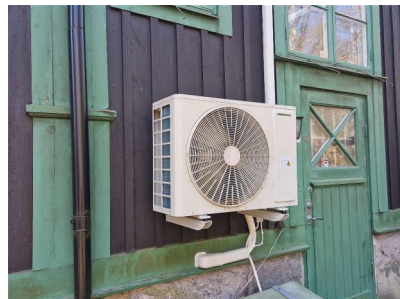
Kondensvatten från luftvärmepumpens utedel leds inte bort från husgrunden.

Detta medför ökad risk för att vatten tränger in i anslutande konstruktioner, vilket i sin tur kan leda till fuktrelaterade skador. Observera att besiktning av byggnadens värmesystem eller värmepumpen inte har ingått i uppdraget.

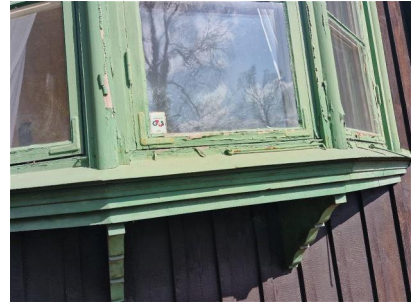
Fönster/dörrar är i varierande grad begynnande behov av målning/underhåll.

Fönster/dörrar och karmar där målningsbehov finns riskerar att få fukt- och rötskador på grund av sämre vattenavvisande förmåga.

För att öka livslängden på fönster rekommenderas målning och underhåll.

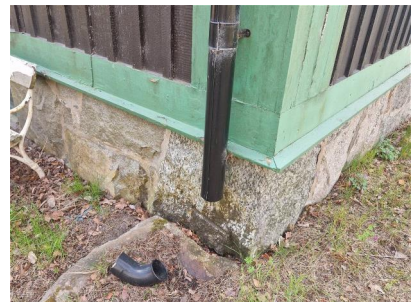
Stuprör avslutas nära husliv.

Stuprör som avslutas intill husliv (ovan mark) kan medföra en ökad fuktbelastning på grundmur/sockel med fuktrelaterade skador som följd.

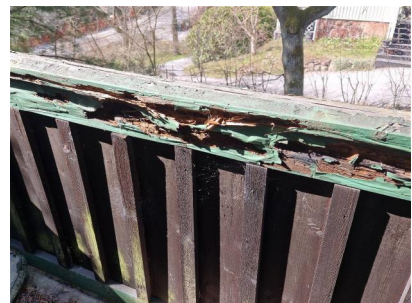
Balkongen är rötskadad och bör renoveras omgående.

Rekommenderas att kontakta en snickare för kontroll och åtgärdsförslag

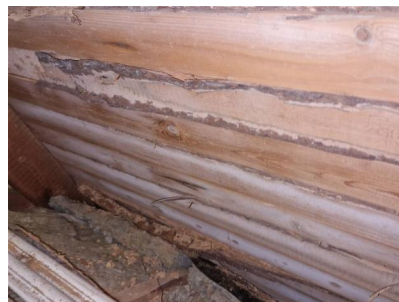
Vid kontroll av vinden har fuktvärden under kritisk fuktnivå för mikrobiell tillväxt uppmätts, dock finns mikrobiell påväxt på underlagstak.

Fuktkvoten i underlagstak/takbjälkar uppmättes till 10%.

Den upptäckta mikrobiella påväxten på underlagstaket är ett tecken på att vinden har tillförts eller tillförs fukt inifrån bostaden. Observera att besiktning av bostadens ventilationssystem inte har ingått i uppdraget.

För att komma tillrätta med detta kan fukttillförseln inifrån bostaden behöva minskas. Det kan göras genom att ventilationen i bostaden förbättras samt att eventuella otätheter i vindsbjälklaget (tak-/väggvinklar, taklucka med mera) tätas. Läs Anticimex faktablad om ouppvärmda vindsutrymmen för tips och råd.

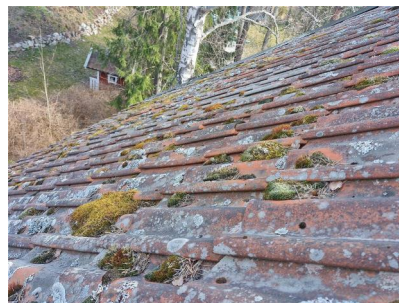
Yttertaket besiktigat från taklucka och avsynat med drönare  
Mosspåväxt finns på takpannor.

Mossa som växer på taket kan leda till att taktäckningen har ett minskat motstånd mot vatteninträngning. Detta i sin tur kan leda till fuktskador på träläkt och takkonstruktionen vilket kan resultera i mikrobiella skador (angrepp av mikroorganismer).

För att öka livslängden på taket rekommenderas att mossan tas bort från takpannorna.

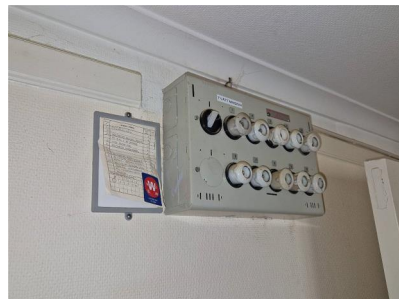
Elanläggningen i huset är äldre.

Äldre elanläggningar och elkablar är en säkerhetsrisk som kan orsaka både personskador och brand.

Kontakta en elektriker för kontroll och åtgärd.

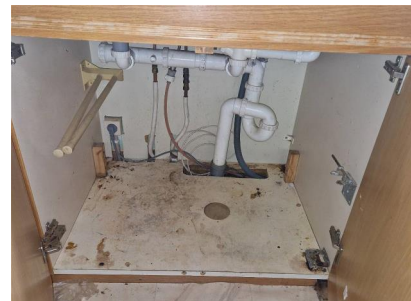
Fuktskydd saknas i diskbänksskåp och under kyl/frys

Utan fuktskydd är det svårt att upptäcka läckage från rörledningar. Vatten kan då tränga in i omkringliggande konstruktioner och orsaka fuktskador.

För att upptäcka eventuella läckage, installera ett fuktskydd.

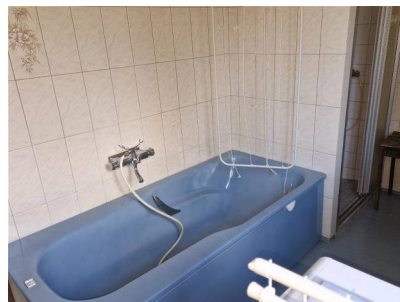
Våtutrymmet har äldre yt-/tätskikt.

Utrymmet är äldre och har passerat tiden för sin tekniska livslängd.

Renovering av utrymmet rekommenderas. Kontakta en behörig våtrumsentreprenör för en renovering. I samband med renoveringen bör omkringliggande konstruktioner kontrolleras för att upptäcka eventuella följdskador.

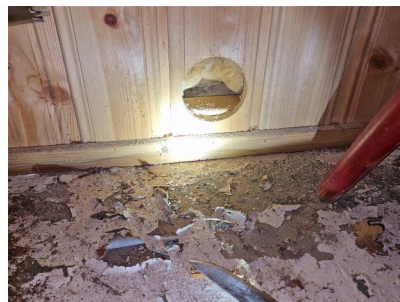
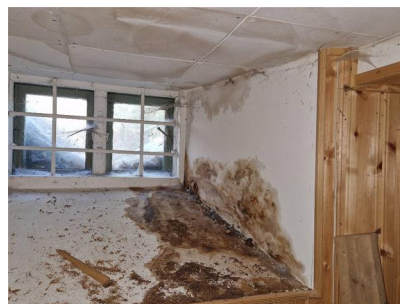
- påreglade källarytterväggar som ligger under marknivå
- stora fuktfläckar på vägg/tak vid fönster

Vid kontroll av konstruktion på flera ställen uppmättes fuktvärden över kritisk nivå för mikrobiell tillväxt och mikrobiell lukt upplevdes.

Vid provhål i väggen uppmättes fuktkvoten till mellan 21-23% i regler

Vid stickprovskontroll av trädetaljer uppmättes fuktkvoten till mellan 19-23%

Vi rekommenderar en fördjupad undersökning för att bedöma orsak och omfattning. Det är viktigt att tänka på att denna rekommendation om fördjupad undersökning gäller hela källarplan

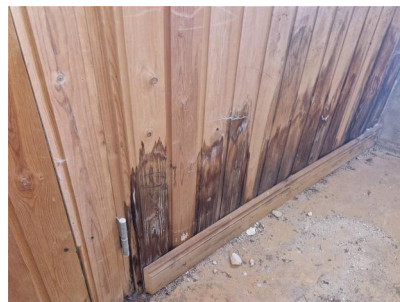
- Stora fuktskador noteras på träpanel mot bastu
- äldre gjutjärnsbrunn ( se även punkten allmänt hela huset)
  - mekanisk frånluft saknas

Renovering av utrymmet rekommenderas. Kontakta en behörig våtrumsentreprenör för en renovering. I samband med renoveringen bör omkringliggande konstruktioner kontrolleras för att upptäcka eventuella följdskador.
