# Besiktningsprotokoll

Anticimex Försäkringsbesiktning i samarbete med Fastighetsbyrån

| Fastighetsbeteckning:<br>Calles Klimp 6 | |

| Besiktningsdatum:<br>2025-04-14 | Protokollnummer:<br>68927598 |

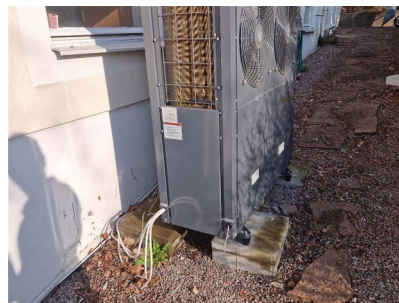
Kondensvatten från luftvärmepumpens utedel leds inte bort från husgrunden.

Detta medför ökad risk för att vatten tränger in i anslutande konstruktioner, vilket i sin tur kan leda till fuktrelaterade skador. Observera att besiktning av byggnadens värmesystem eller värmepumpen inte har ingått i uppdraget.

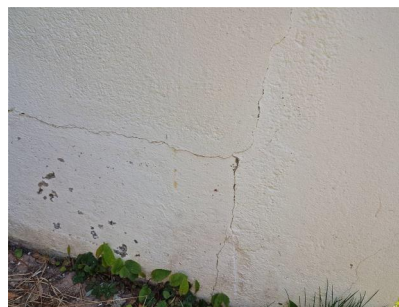
Sprickor finns i sockel.

Dessa bedöms inte ha lett till bakomliggande skador.

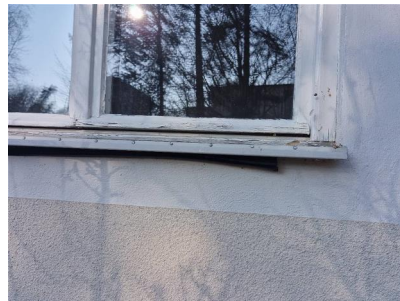
Fönster är i varierande grad begynnande behov av målning/underhåll. Fönster och karmar där målningsbehov finns riskerar att få fukt- och rötskador på grund av sämre vattenavvisande förmåga.

För att öka livslängden på fönster rekommenderas målning och underhåll.

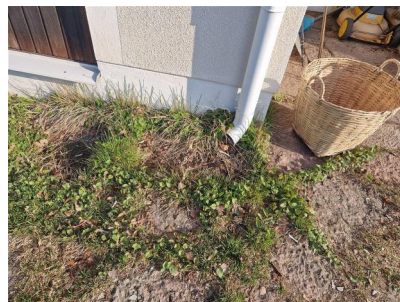
Stuprör från balkongen avslutas nära husliv.

Stuprör som avslutas intill husliv (ovan mark) kan medföra en ökad fuktbelastning på grundmur/sockel med fuktrelaterade skador som följd.

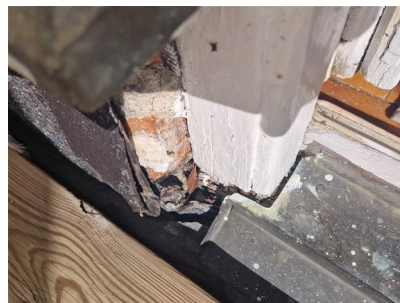
Otättheter i pappbeläggning noteras mot dörren. Anmärkningen utgör en ökad risk för fuktskador i omkringliggande konstruktioner

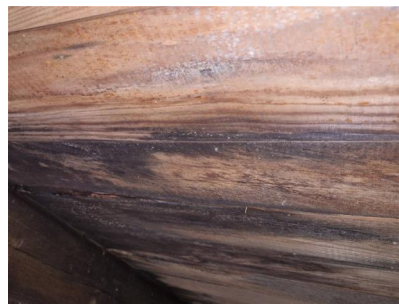
- äldre och vid besiktningstillfället torra fuktfläckar (viktigt att fortsätta hålla koll på sin vind efter förändringar, man kan med fördel markera fuktfläckar för att lättare se om dom förändras)
- vinden är tilläggsisolerad och mindre mikrobiell påväxt noteras på underlagstaket.

Vid kontroll av vinden uppmättes fuktvärden under kritisk fuktnivå för mikrobiell tillväxt och en normal lukt upplevdes.

Fuktkvoten i underlagstak/takbjälkar uppmättes till 10-12%.

Den upptäckta mikrobiella påväxten på underlagstaket är ett tecken på att vinden har tillförts eller tillförs fukt inifrån bostaden. Observera att besiktning av bostadens ventilationssystem inte har ingått i uppdraget.

För att komma tillrätta med detta kan fukttillförseln inifrån bostaden behöva minskas. Det kan göras genom att ventilationen i bostaden förbättras samt att eventuella otätheter i vindsbjälklaget (tak-/väggvinklar, taklucka med mera) tätas. Läs Anticimex faktablad om oppvärmda vindsutrymmen för tips och råd.

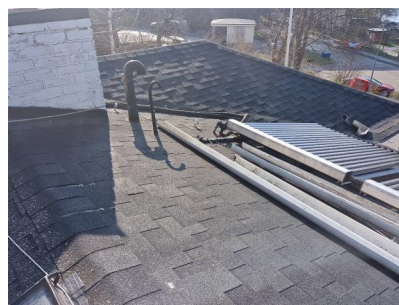
Shingeltaket börjar bli äldre.

- äldre plåtdetaljer

Tätskiktet på taket har enligt vår bedömning en begränsad livslängd. Eftersom shingeltaket är äldre har det ett minskat motstånd mot vattengenomträngning. Detta i sin tur kan leda till att takkonstruktionen i framtiden kan drabbas av fuktskador.

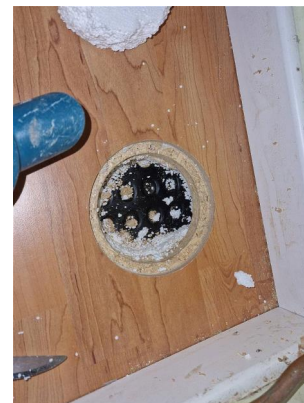
I utrymmet finns följande riskkonstruktioner

- flytande golvkonstruktion med cellplastisolering ovanpå betongplatta på mark

- påreglad väggar som ligger delvis under marknivå

Vid kontroll av konstruktion uppmättes fuktvärden under kritisk nivå för mikrobiell tillväxt och normal lukt upplevdes.

Vid provhål i golvet uppmättes fuktkvoten till 10% i regel

Vid provhål i vägg uppmättes fuktkvoten till 13% i rötskyddsbehandlad ytterväggsregel

Befintliga konstruktioner riskerar att drabbas av fuktskador på grund av naturlig fuktpåverkan. Detta i sin tur kan leda till mikrobiella skador (angrepp av mikroorganismer) som kan resultera i att mikrobiell lukt sprids till boendemiljön. Om regler/syllar är tryckimpregnerade kan även en kemisk lukt förekomma.

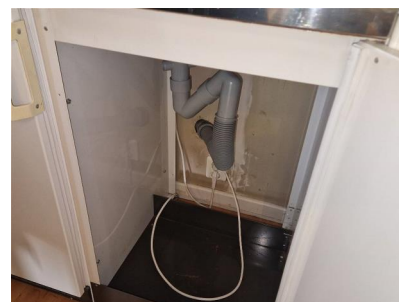
Fuktskydd saknas i diskbänksskåp.

Utan fuktskydd är det svårt att upptäcka läckage från rörledningar. Vatten kan då tränga in i omkringliggande konstruktioner och orsaka fuktskador.

För att upptäcka eventuella läckage, installera ett fuktskydd.

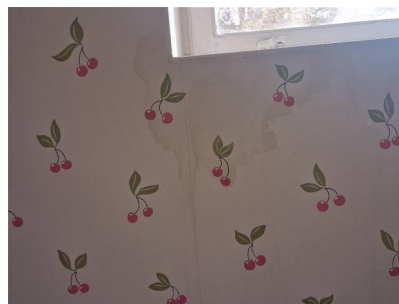
Äldre och vid besiktningstillfället torra missfärgningar noteras vid fönster

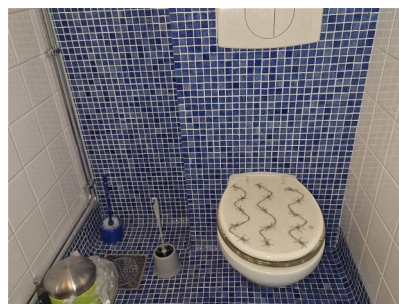
Inbyggd spolcistern till toalett saknar skvallerrör.

Utan skvallerrör finns risk att eventuellt läckage inte upptäcks, vilket kan leda till fuktskador i omkringliggande konstruktioner.

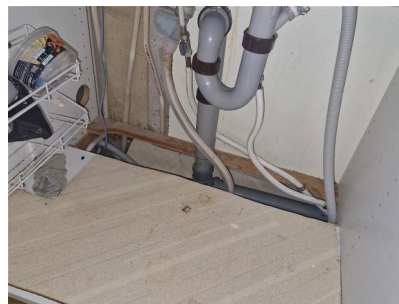
Fuktskydd saknas i diskbänksskåp och under kyl/frys

Utan fuktskydd är det svårt att upptäcka läckage från rörledningar. Vatten kan då tränga in i omkringliggande konstruktioner och orsaka fuktskador.

För att upptäcka eventuella läckage, installera ett fuktskydd.

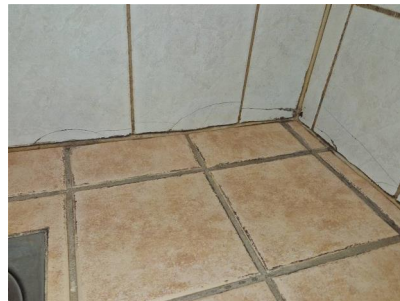
Våutrymmet har äldre yt-/tätskikt.

- golvbrunnsmanchetten felmonterad ( sticker ut under klämringen)
- sprickor i kakel i duschen
- bristfälligt golvfall utanför duschen

Eftersom funktionen, som innebär att ytskiktet/tätskiktet ska vara vattentätt, kan vara nedsatt finns en ökad risk att vatten tränger igenom ytskiktet/tätskiktet med vattenskador i omkringliggande konstruktioner som följd.
