Morkullan 19

Mjöltnaregatan 8

| Besiktningsdatum | 2025-04-15 |
| Besiktningsföretag | OBM Kronoberg AB |

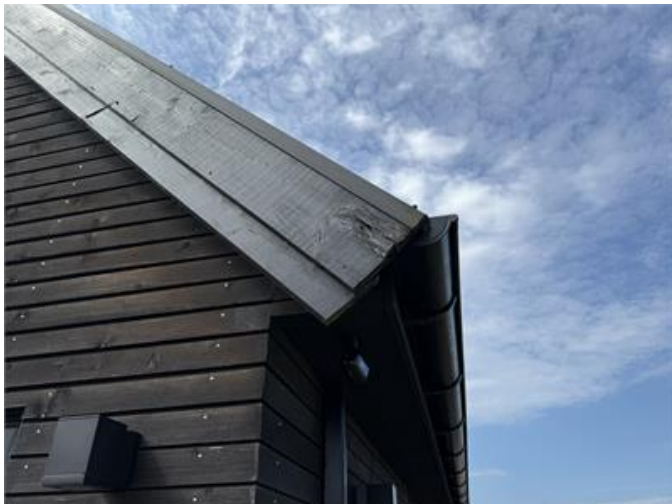
| Besiktningsresultat | | | | | |
|---|---|---|---|---|---|
| Tak | | X | | | Underlagstaket består av träfiberskivor (typ masonite).<br>Rötskador noterades i vindskiva mot sydost.<br><br>Se kommentar längre ner i protokollet. |

Rötskador noterades i vindskiva.

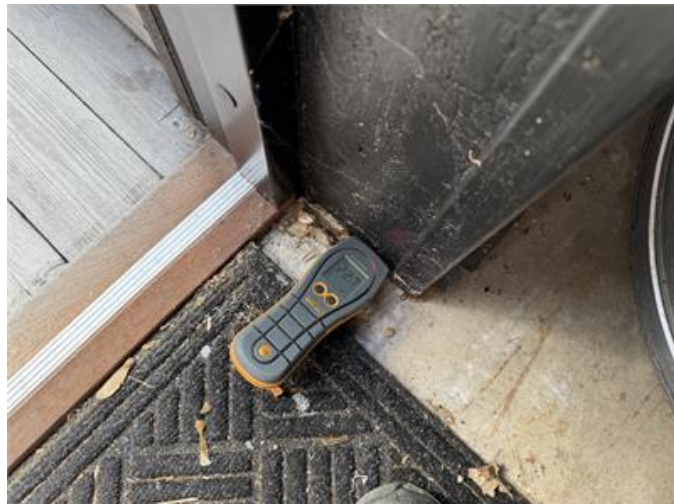
| Besiktningsresultat | | | | | |
|---|---|---|---|---|---|
| | | X | | | Vid fuktmätning uppmättes något förhöjda fuktvärden i yttervägg närmast golvet. Det är förvisso något man många gånger får räkna med i kallställda utrymmen. För att utreda orsak och omfattning behöver en fördjupad undersökning utföras. |

Något förhöjda fuktvärden uppmättes i garageväggens nederkant (intill betongplattan).

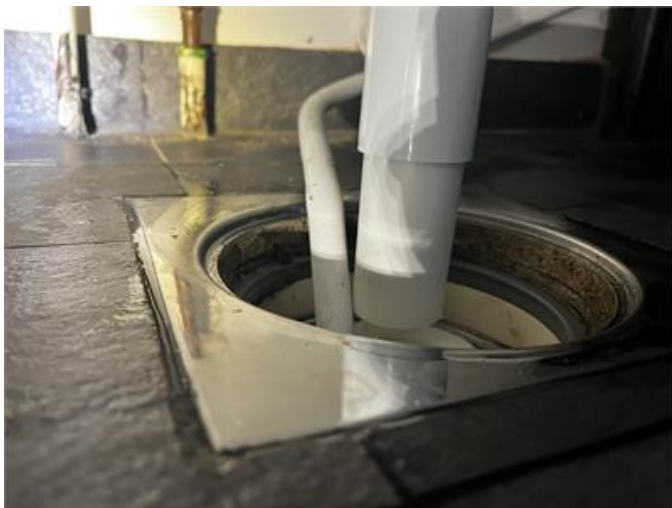
| Besiktningsresultat | | | | | |
|---|---|---|---|---|---|
| Tvättstuga | | X | | | Rörgenomföringar förekommer i golvet, en av genomföringarna är placerad i golv-/väggvinkeln vilket kan försvåra montaget av tätskiktet. Rekommenderas att genomföringarna hålls under regelbunden uppsikt för att snabbt upptäcka eventuella brister. |

Rör genomföringar placerade i golv-/väggvinkel i tvättstugan.

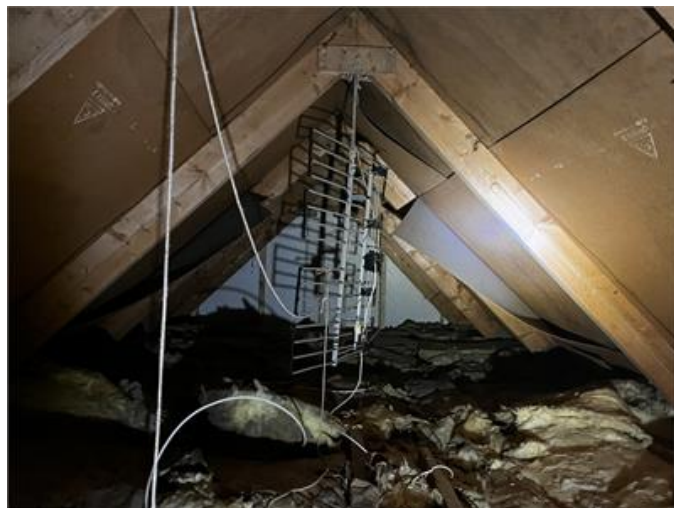
- Underlagstak av fiberskivor är inte lika tåligt som en klassiskt taktäckning med råspont och papp som underlagstak. Vid besiktningsstillfället noterades inga förhöjda fuktindikationer. Min rekommendation är dock att man håller regelbunden uppsikt över taket och snabbt åtgärdar eventuellt trasig takpannor (eller pannor som hamnat ur position).

Underlagstaket består av träfiberskivor.

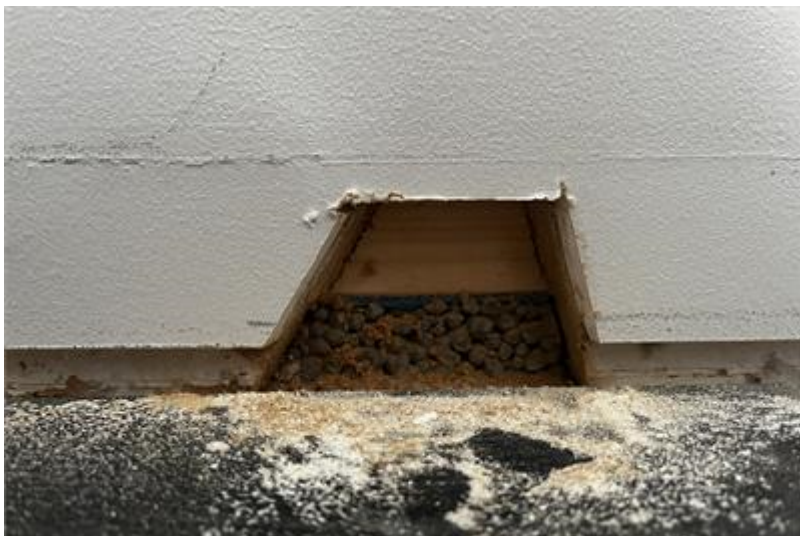
Golvlisten demonterades i vardagsrummet och ett hål sågades bakom.

Syllen (obehandlat virke) är placerad ovan en lättklinkerkonstruktion (typ leca) och en fuktspärr av plast noterades under syllen.

Vid fuktvotsmätning uppmättes fuktkvoten till <9 %.

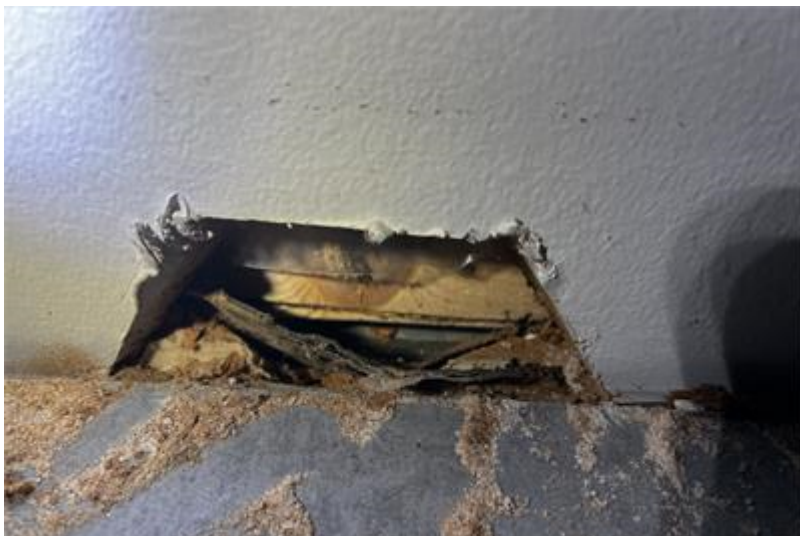
Ett andra provhål gjordes i ytterväggen på samma sätt.

Syllen är placerad ovan en plåtprofil och ligger på en fuktspärr. Syllen är av obehandlat virke.

Fuktkvoten uppmättes till >9 %.
