# Besiktningsprotokoll

Anticimex Försäkringsbesiktning i samarbete med Fastighetsbyrån

| Fastighetsadress:<br>Paradistorg 23 | |

| Besiktningsdatum:<br>2025-04-08 | Protokollnummer:<br>68950021 |

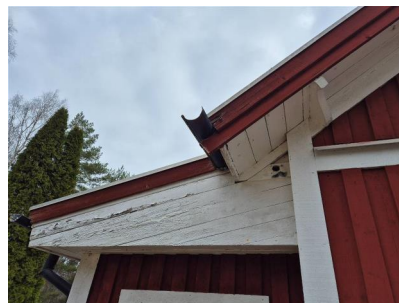
Enstaka panelbrädor har mindre rötskador.  
Fasadpanelen är i behov av målning/underhåll.

Fasadbeklädnad och träkonstruktioner där målningsbehov finns riskerar att få fukt- och rötskador på grund av sämre vattenavvisande förmåga. För att öka livslängden på fasadbeklädnaden rekommenderas målning och underhåll. I samband med ommålning rekommenderas att de rötskadade panelbrädorna byts ut.

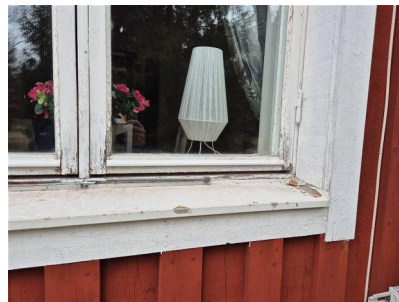
Fönster har färgsläpp och torrsprickor.

Fönsterbågar och fönsterkarmar där målningsbehov finns riskerar att få fukt- och rötskador på grund av sämre vattenavvisande förmåga.

För att öka livslängden på fönster rekommenderas målning och underhåll.

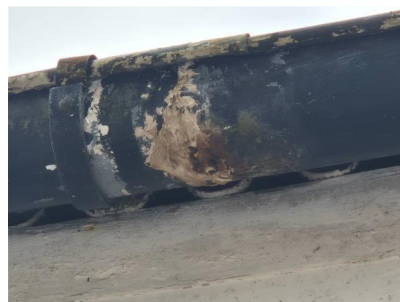
Hängrännor är rostiga och läcker.

Rostskadade hängrännor leder ofta till läckage, vilket i sin tur innebär risk för fuktskador på fasad, sockel och i bakomliggande konstruktioner.

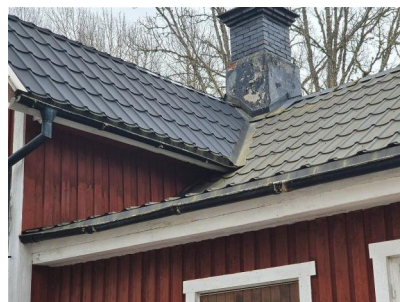
Hängrännor lutar fel.

När hängrännor har en felaktig lutning (bakfall) finns risk att regnvatten svämmar över vilket i sin tur kan leda till fuktskador på fasad och sockel.

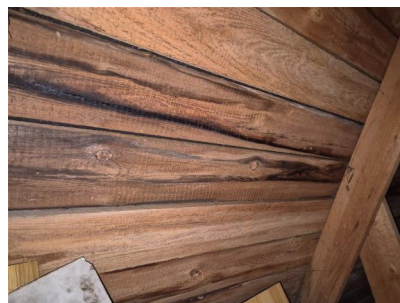
Underlagstaket har fuktfläckar.

Fuktfläckar kan bero på olika saker, och kan vara ett tecken på en tidigare eller ett pågående läckage.

Vi rekommenderar en fördjupad undersökning för att bedöma orsak och omfattning.

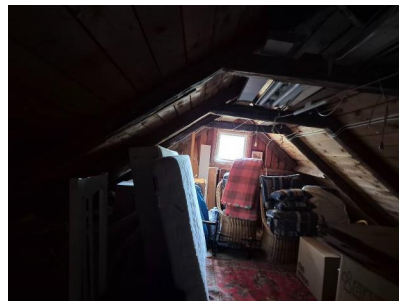
Vid kontroll av vinden uppmättes fuktvärden under kritisk fuktnivå för mikrobiell tillväxt och en normal lukt upplevdes. Fuktkvoten i underlagstak/takbjälkar uppmättes vid besiktningstillfället till ca 12 %. Detta värde varierar dock under året beroende på årstid och utomhusklimat.

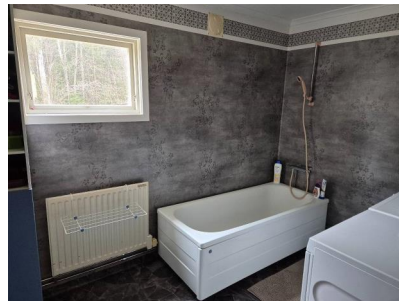
Fuktindikering i utrymmet gav inga förhöjda fuktindikationer.

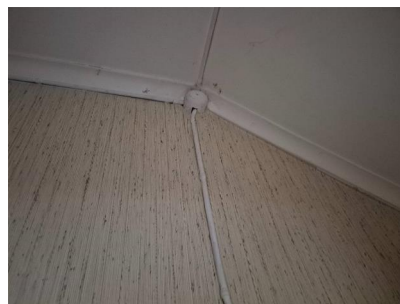
Elanläggningen i huset är lokalt äldre.

Äldre elanläggningar och elkablar är en säkerhetsrisk som kan orsaka både personskador och brand.

Kontakta en elektriker för kontroll och åtgärd.
