# Besiktningsprotokoll

Anticimex Försäkringsbesiktning i samarbete med Fastighetsbyrån

| Fastighetsadress:<br>Bergborraregatan 4 | |

| Besiktningsdatum:<br>2025-04-15 | Protokollnummer:<br>68967988 |

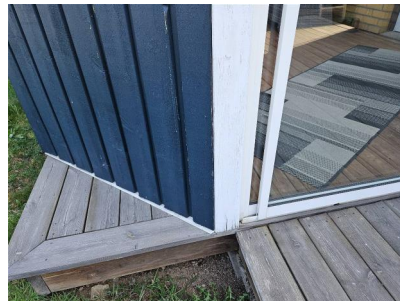
Mindre målningsbehov finns på stolpar.

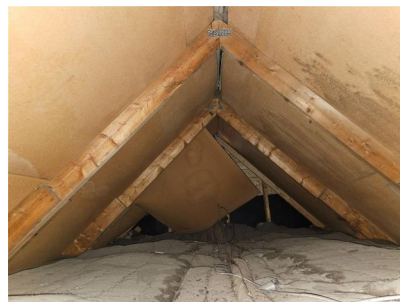
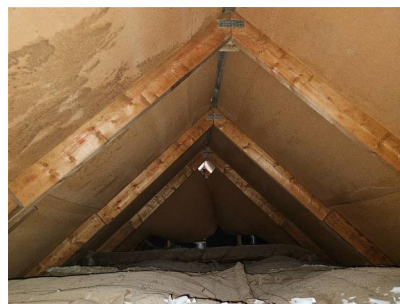
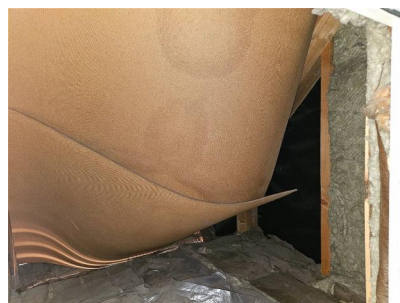
Underlagstaket består av träfiberskivor.

Eftersom underlagstaket består av träfiberskivor utan yttre täckning av papp under takbeklädningen, finns risk vid ogynnsam väderlek att regnvatten/snö tränger in i skivskarvar med läckage på vindsutrymmet som följd. Med tiden kan även träfiberskivorna drabbas av fuktskador.

Mindre naturliga fuktfläckar finns på skivor samt några har lossnat på vind/sidovind.

Vindsutrymmen saknar landgångar.

Alla delar kunde inte besiktas eftersom landgångar saknas. Besiktning utförd från luckan.

Vi rekommenderar en kompletterande besiktning när landgång monterats.

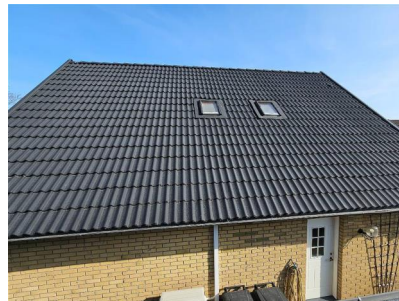
Yttertaket är äldre, men tvättat och målat.

Takpannor och plåtdetaljer har enligt vår bedömning en begränsad livslängd. Eftersom husets taktäckning är äldre har det ett minskat motstånd mot vatteninträngning. Detta i sin tur kan leda till fuktskador på träläkt och vidare ner i underliggande konstruktioner.

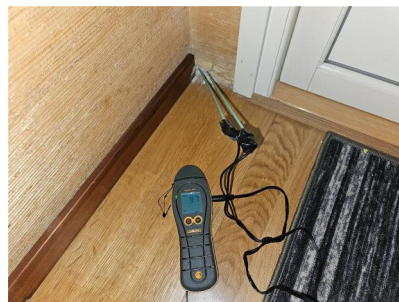
Grundläggningen består av en betongplatta på mark utan underliggande isolering och med ytskikt dikt an betongen.

Vid kontroll av konstruktion uppmättes fuktvärden under kritisk nivå för mikrobiell tillväxt.

Fuktkvoten uppmättes till 10 % i ytterväggssyllen via taget provhål bakom golvlister i vardagsrum. Två 10mm borrhål via gipsvägg utfördes ner i ytterväggssyll för fuktmätning.

Risk för mikrobiell tillväxt föreligger om fuktkvoten överstiger 17 %.

Flytande golvkonstruktion och eventuella väggssyllar riskerar att drabbas av fuktskador på grund av naturlig fuktpåverkan om fuktskyddet är bristfälligt utfört alternativt saknas. Fuktvandring kan ske från marken genom betongen till organiskt material genom så kallad kapillärsugning och diffusion, vilket kan leda till skador med lukt av mikrobiell karaktär. Om väggssyllarna är tryckimpregnerade kan även en kemisk lukt förekomma.

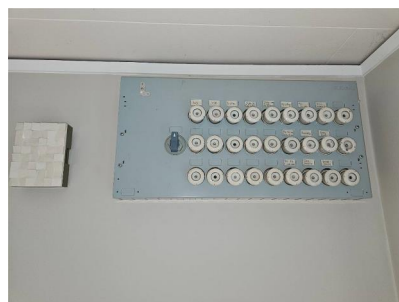
Jordfelsbrytare finns ej.

Det finns inget krav att hus byggda före år 2000 ska ha jordfelsbrytare. Jordfelsbrytaren minskar dock risken för personskador och brand orsakade av elanläggningen.

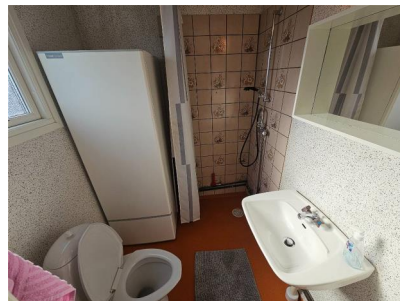
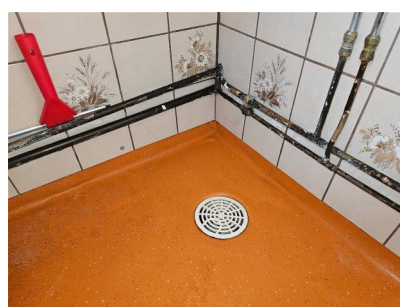
Utrymmet är i behov av renovering.

Utrymmet är äldre och har passerat tiden för sin tekniska livslängd.

Mattsläpp finns på plastmattan samt vissa otätheter vid rörgenomföring vägg.

Renovering av utrymmet rekommenderas. Kontakta en behörig våtrumsentreprenör för en renovering. I samband med renoveringen bör omkringliggande konstruktioner kontrolleras för att upptäcka eventuella följdskador.

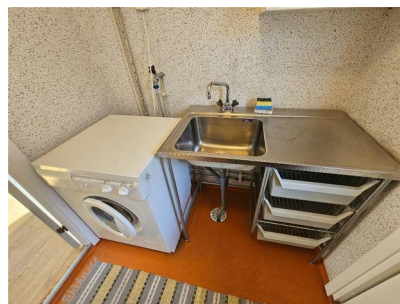
Våutrymmet har äldre yt-/tätskikt.

Eftersom funktionen, som innebär att ytskiktet/tätskiktet ska vara vattentätt, kan vara nedsatt finns en ökad risk att vatten tränger igenom ytskiktet/tätskiktet med vattenskador i omkringliggande konstruktioner som följd.

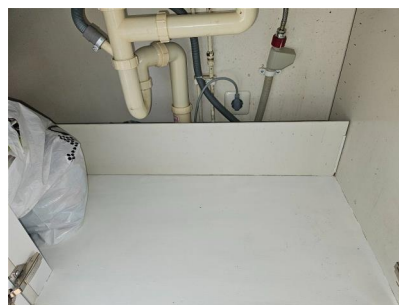
Fuktskydd saknas i diskbänksskåp samt under kyl/frys.

Utan fuktskydd är det svårt att upptäcka läckage från rörledningar. Vatten kan då tränga in i omkringliggande konstruktioner och orsaka fuktskador.

För att upptäcka eventuella läckage, installera ett fuktskydd.

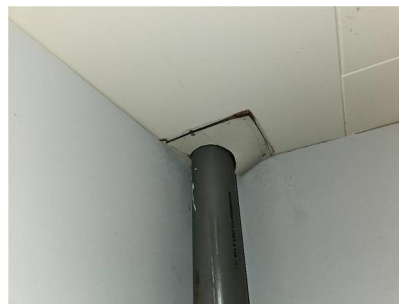
Mindre fuktfläckar finns i tak vid avluftning avloppsrör.

Fuktindikering utan anmärkning vid besiktningstillfället.

Man bör kontrollera bakomliggande konstruktioner så inga andra brister föreligger. Det troliga är naturlig kondens som kan bildas mellan konstruktionerna vid växlande värme/kyla.

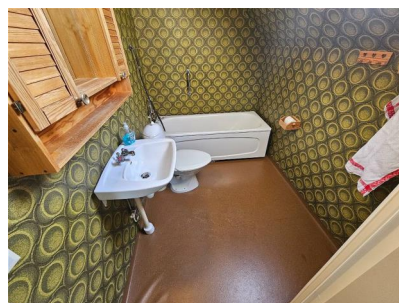
Utrymmet är i behov av renovering.

Utrymmet är äldre och har passerat tiden för sin tekniska livslängd.

Mattsläpp noterat på golvytan ställvis.

Renovering av utrymmet rekommenderas. Kontakta en behörig våtrumsentreprenör för en renovering. I samband med renoveringen bör omkringliggande konstruktioner kontrolleras för att upptäcka eventuella följdskador.

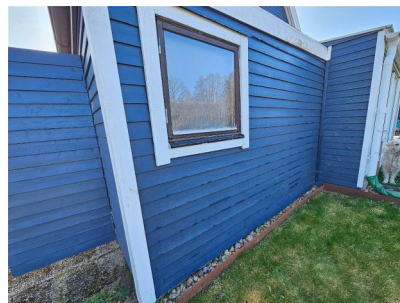
Fasadpanelen är i behov av målning/underhåll.

Fasadbeklädnad och träkonstruktioner där målningsbehov finns riskerar att få fukt- och rötskador på grund av sämre vattenavvisande förmåga. För att öka livslängden på fasadbeklädnaden rekommenderas målning och underhåll.

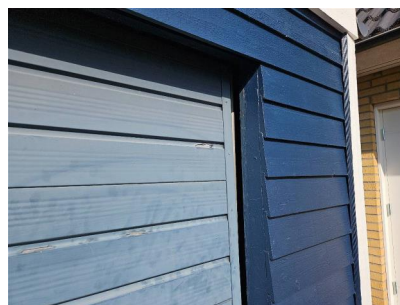
Garageport ej tät/svårstängd uppe i högra hörnet.

Troligen finns problem med förskjuten vägg, se notering invändigt garage.

Kontakt med fackman rekommenderas för kontroll och åtgärd.

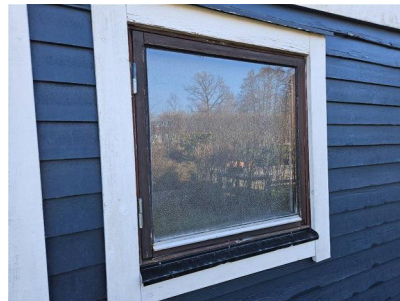
Fönster/foder har färgsläpp och torrsprickor.

Fönsterbågar och fönsterkarmar där målningsbehov finns riskerar att få fukt- och rötskador på grund av sämre vattenavvisande förmåga.

För att öka livslängden på fönster rekommenderas målning och underhåll.

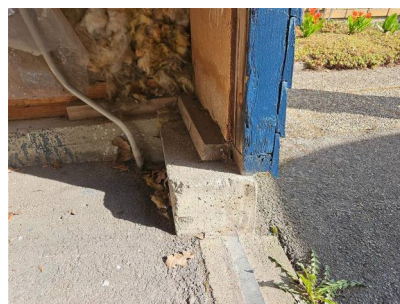
Delar av vägg vid garageport har flyttat sig utåt från sockel.

Detta bör kontrolleras i samband med garageporten som inte går att stänga helt, enligt notering utvändigt.

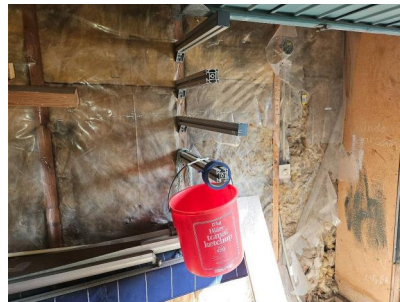
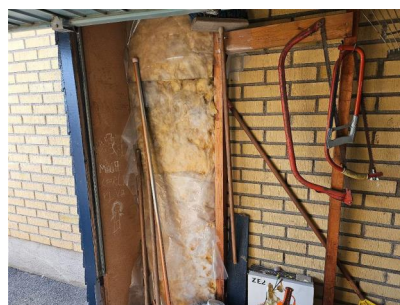
Plastfolie på isolerad vägg är trasig.

Denna plastfolie bör inte finnas alls när garaget inte hålls uppvärmt.
