# Besiktningsprotokoll

Anticimex Försäkringsbesiktning i samarbete med Fastighetsbyrån

| Fastighetsadress:<br>Åsvägen 11 | |

| Besiktningsdatum:<br>2025-04-08 | Protokollnummer:<br>68949738 |

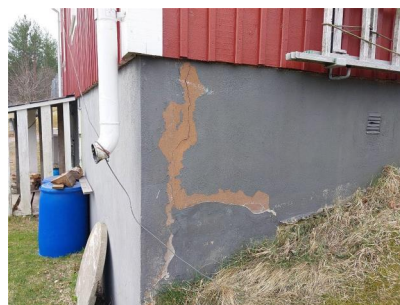
Sprickor och putssläpp finns i sockel.

Dessa bedöms inte ha lett till bakomliggande skador.

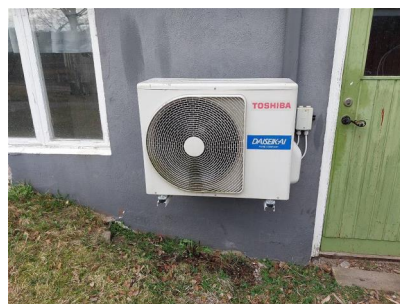
Kondensvatten från luftvärmepumpens utedel leds inte bort från husgrunden.

Detta medför ökad risk för att vatten tränger in i anslutande konstruktioner, vilket i sin tur kan leda till fuktrelaterade skador. Observera att besiktning av byggnadens värmesystem eller värmepumpen inte har ingått i uppdraget.

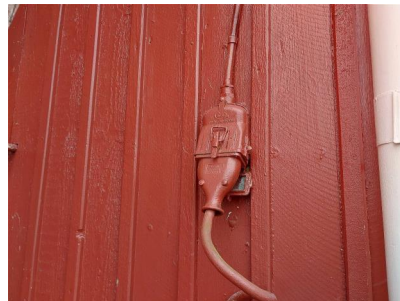
Utvändigt på fasaden finns ett 3-fasuttag i metallutförande vilka inte tillverkas längre pga att dessa utgör en risk för personskada. Jag rekommenderar att en elektriker kontaktas för kontroll och åtgärd.

3-fasuttag i metall finns.

Denna typ av uttag tillverkas inte längre då de anses medföra en stor risk för personskada.

Kontakta en elektriker för kontroll och åtgärd.

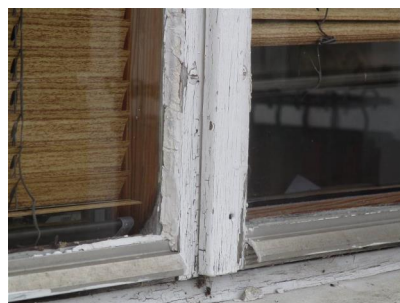
Vissa fönster är i behov av målning/underhåll.

Fönsterbågar och fönsterkarmar där målningsbehov finns riskerar att få fukt- och rötskador på grund av sämre vattenavvisande förmåga.

För att öka livslängden på fönster rekommenderas målning och underhåll.

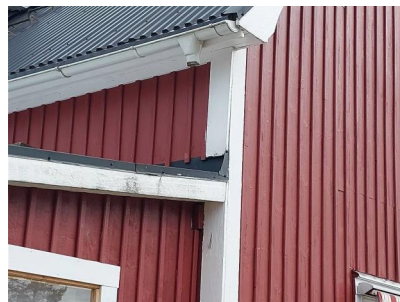
Stuprör saknas över altantak.

Eftersom stuprör saknas utsätts fasaden och grunden för ökad fuktbelastning, vilket i sin tur kan leda till fuktskador i bakomliggande konstruktioner.

Montera stuprör.

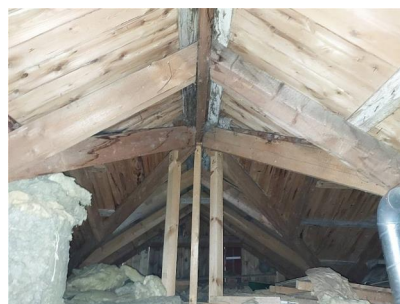
Vid kontroll av vinden uppmättes fuktvärden under kritisk fuktnivå för mikrobiell tillväxt och en normal lukt upplevdes. Fuktkvoten i underlagstak/takbjälkar uppmättes till 9%.

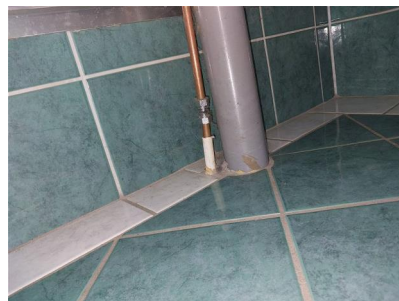
Rör genomföring finns i golv.

Rör genomföringar i golvet medför en ökad risk för att vatten tränger ner i omkringliggande konstruktioner och orsakar fuktskador.

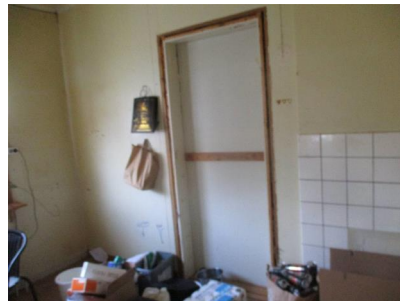
Köksinredningen är utrivna men renoveringen är inte slutförd.

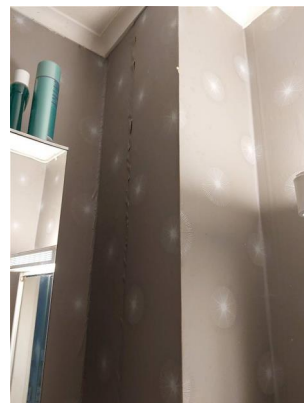
Det är en spricka på tapeten i skarven murstock/väggskiva.

Detta bedöms endast som en mindre brist.

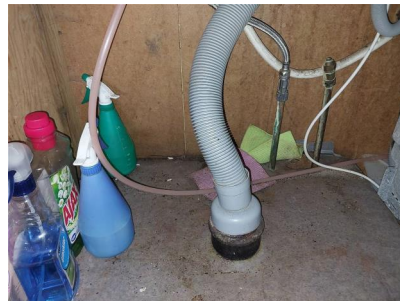
Fuktskydd saknas i diskbänksskåp.

Utan fuktskydd är det svårt att upptäcka läckage från rörledningar. Vatten kan då tränga in i omkringliggande konstruktioner och orsaka fuktskador.

För att upptäcka eventuella läckage, installera ett fuktskydd.

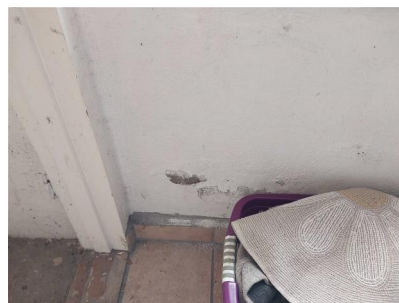
Puts- och färgsläpp finns på källarväggar.

Puts- och färg som släppt från underlaget invändigt på källarytterväggarna är ett tecken på att källarens utvändiga fuktskydd inte längre fungerar tillfredsställande.

För att åtgärda detta måste källarens utvändiga fuktskydd förbättras. Läs Anticimex faktablad om källare för tips och råd.
