**Fastighetsuppgifter**

Trumman 9

Orgelvägen 30

| Uppdragsnummer | P4360 |

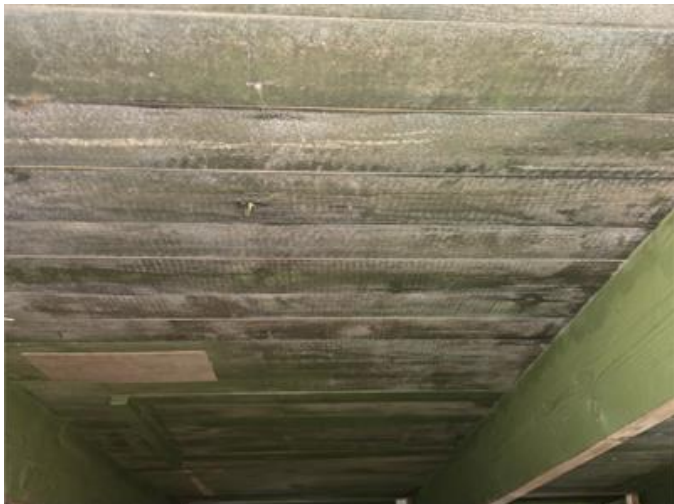
| Besiktningsresultat | | | | | |
|---|---|---|---|---|---|
| Sidovind norr | | X | | | Mikrobiell påväxt noteras på underlagstak.<br>Se kommentar/riskanalys. |

Den mikrobiella påväxten på underlagstaket indikerar att vinden periodvis tillförs eller har tillförts fukt inifrån bostaden, som den kallare delen av året riskerar att kondensera mot underlagstaket (sk konvektionsskada). För att komma tillrätta med detta måste fukttillförseln inifrån bostaden minskas. Detta kan göras genom att ventilationen i bostaden förbättras samt att eventuella otätheter i vindsbjälklaget (tak/väggvinklar, vindslucka mm.) tätas. Då förändringar av både bostadens ventilation samt ventilationen på vinden har utförts är det svårt att avgöra om problematiken är äldre eller pågående. För att avgöra om påväxten är äldre eller pågående rekommenderas att den hålls under uppsikt, speciellt den kallare delen av året. Lämpligt är att slipa bort påväxten på en mindre yta för att lättare kunna bedöma eventuella förändringar.

Nockvind: Mikrobiell påväxt.

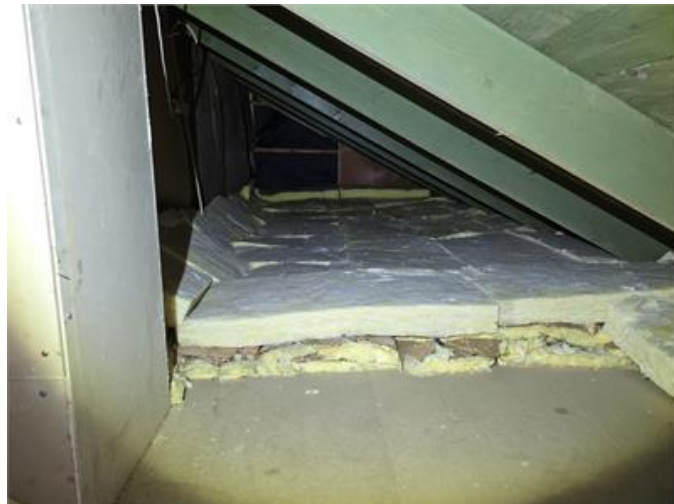
Nockvind: Översiktsbild mot norr.

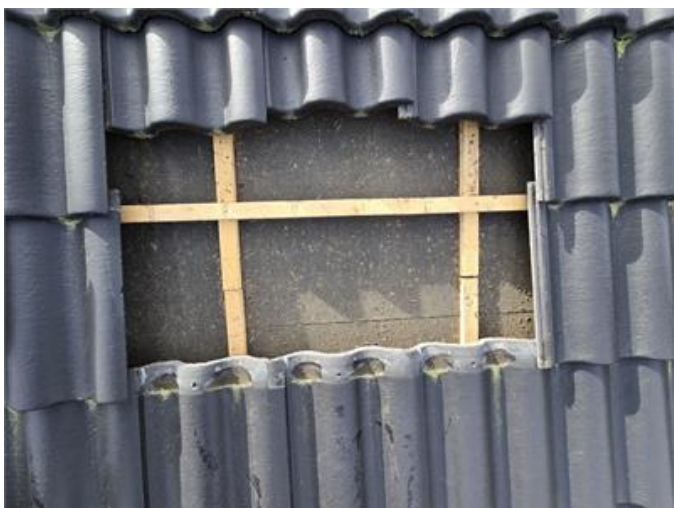
| Besiktningsresultat | | | | | |
|---|---|---|---|---|---|
| Tak | | X | | | Nock är något hög och mindre otätheter noteras.<br>Simsbrädor har underhållsbehov, framförallt mot öst.<br>Se kommentar/riskanalys. |

När det finns otätheter i den yttre taktäckningen innebär det risk för att vatten kan tränga in och orsaka fuktrelaterade skador i underliggande konstruktion.

Tak: Stickprovskontroll under pannor.

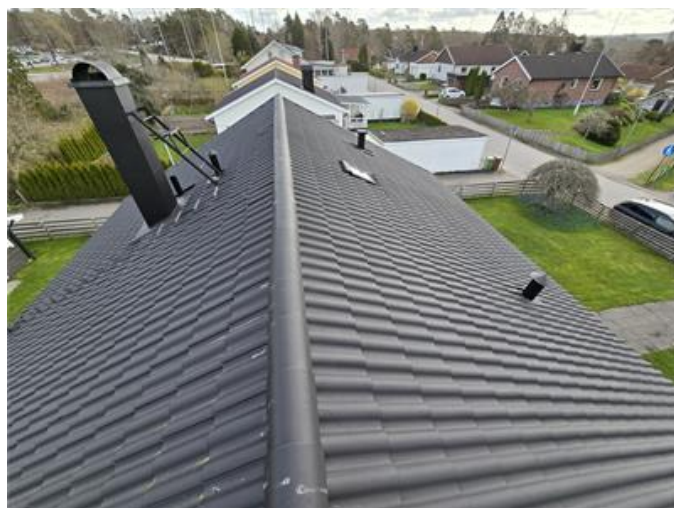
Tak: Översiktsbild.

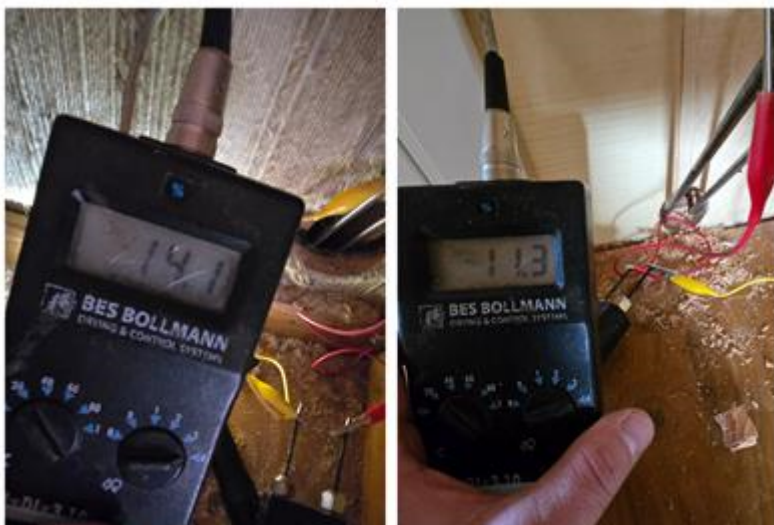
Kontroll av konstruktionen gjordes via stickprovsmässig håltagning i yttervägg i Entre (ytterväggsyll) samt i bakom golvlister mot vardagsrum (innerväggsyll). Ingen avvikande lukt upplevdes i konstruktionen och fuktvärden under gränsvärdet för mikrobiell tillväxt uppmättes. Fuktkvoten uppmättes till ca 14% i ytterväggsyll och ca 11% i innerväggsyll. Risk för mikrobiell tillväxt föreligger vid en fuktkvot på 17% och rötskador >28%.

Betongplatta från byggperioden är generellt ansett som riskkonstruktion för fuktskador då den inte har underliggande isolering enligt dagens standard. Betongplattan riskerar då att utsättas för fuktpåverkan från angränsande mark. Konstruktioner med organiska material och täta ytskikt mot betongplattan bör undvikas, då fuktpåverkan och mikrobiell tillväxt (mögel/bakterier) kan uppstå, vilket kan leda till att avvikande mikrobiella lukter upplevs. Risk finns även för mikrobiell tillväxt på organiskt restmaterial (sågspån, jord, etc) mellan betongplatta och golvkonstruktion. För att helt fastställa status på konstruktionen krävs en fördjupad undersökning.
