**Fastighetsuppgifter**

Skälby 3:1593

Jupitervägen 7B

Byggnadsbeskrivning  
Huset är ett 2-planshus grundlagd på krypgrund

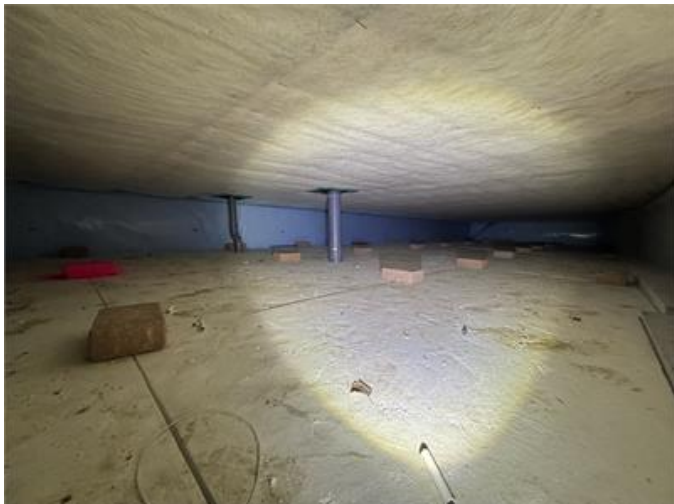
En modern varmgrund är en krypgrund som är isolerad för att hållas varm och räknas ej som någon konventionell riskkonstruktion. Tanken är att klimatet i grunden skall påminna om det som finns i boutrymmet. När man bygger hus med varmgrund isoleras bjälklaget mindre och merparten av isoleringen placeras mot marken och grundmuren. Grunden bör dock regelbundet kontrolleras.

Bilden visar krypgrunden.
