# Besiktningsprotokoll

Anticimex Försäkringsbesiktning i samarbete med Fastighetsbyrån

| Fastighetsadress:<br>Fiskarvägen 18 | |

| Besiktningsdatum:<br>2025-04-14 | Protokollnummer:<br>68955162 |

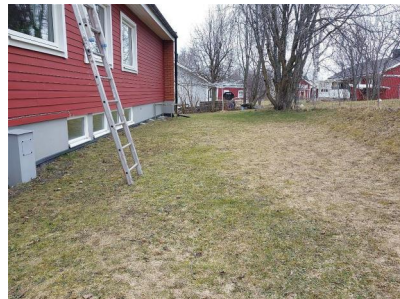
Marken lutar mot huset.

Detta innebär en ökad fuktbelastning mot grunden vilket i sin tur kan orsaka fuktskador i huset.

Det rekommenderas att växter nära huset tas bort och att marken som lutar mot huset ses över, detta är viktiga steg för att förhindra långsiktiga problem.

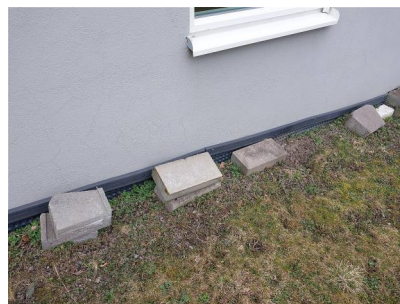
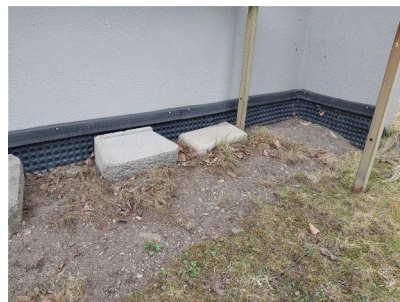
Utvändigt fuktskydd ligger oskyddat ovan mark.

Risk finns att det utvändiga fuktskyddet skadas och funktionen försämras.

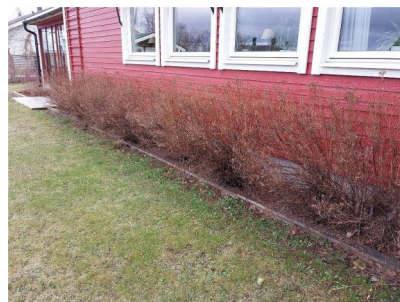
Växter finns i anslutning till grundmur.

Området närmast huset rekommenderas att vara fritt från växtlighet.

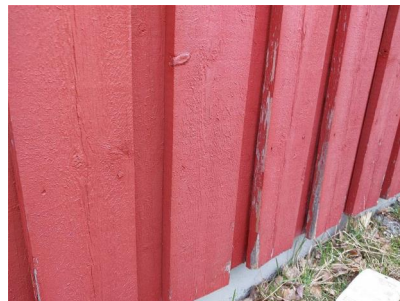
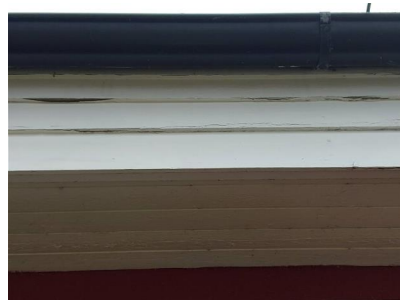
Fasadpanelen på garage och trädetaljer på hus är i behov av målning/underhåll.

För att öka livslängden på fasadbeklädnaden rekommenderas målning och underhåll.

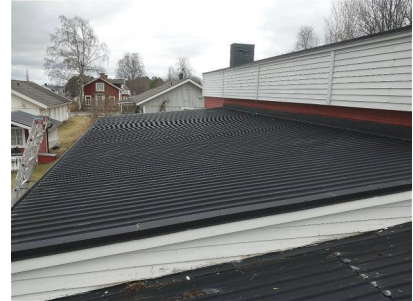
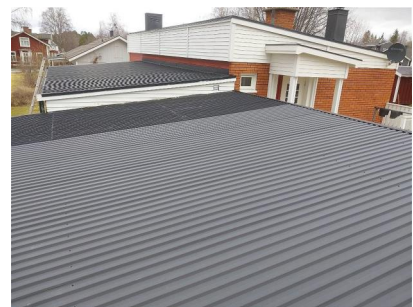
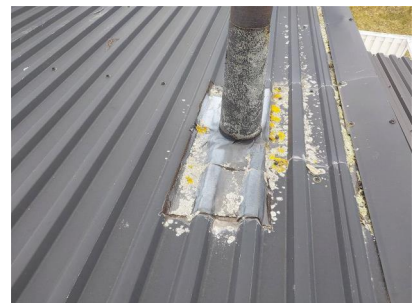
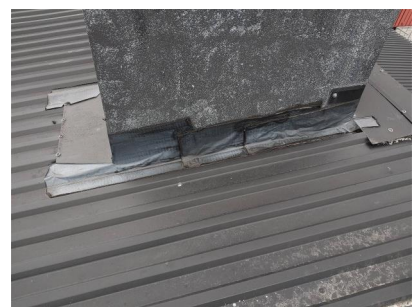
Yttertaket är en punkt som kräver relativt skyndsam åtgärd, då felaktig taktäckning och lappade genomföringar kan leda till fuktskador inomhus. Taket är en av byggnadens mest utsatta delar, och om läckage inte åtgärdas tidigt kan det bli kostsamt att reparera på längre sikt.

-Låglutande tak på hus och garage/carport har fel taktäckning.

Taktäckningen av plåt är inte anpassad till taklutningen.

-Genomföringar är lappade/lagade.

Risk finns för läckage med fuktskador som följd.

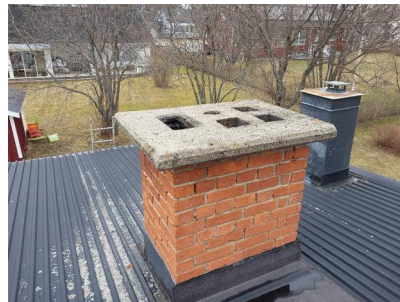
Skorstenen saknar väderskydd.

Väderskydd kan monteras för att skydda mot nederbörd som annars kan orsaka fuktskador och frostsprängning i skorstenen/ murstocken.

Vi rekommenderar att du kontaktar en fackman för att ta reda på hur och om ett väderskydd ska monteras.

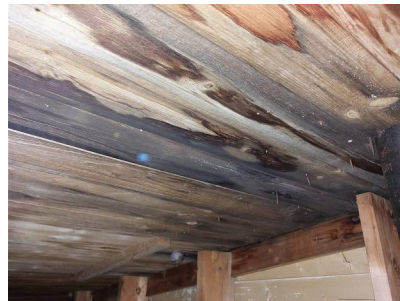
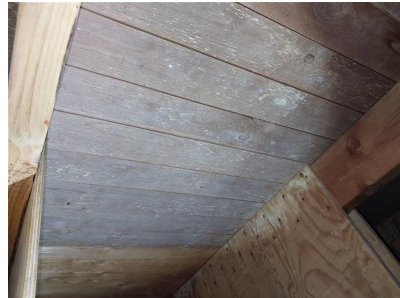
Vid besiktning av vinden noterades mikrobiell påväxt på underlagstaket vilket även det hänger ihop med ventilationen. I och med att fönstren bytts ut till 3-glas isolerfönster samt att husets värmekälla har bytts ut till fjärrvärme har man även påverkat ventilationen och fuktpåverkan på vinden. Murstocken värms inte längre upp på samma vis som tidigare, vilket påverkar självdraget negativt samt gör så att vinden blir kallare på vinterhalvåret. Den uppvärmda luften inomhus bär på vintern med sig fukten upp på vinden och kondenserar mot det kalla yttertaket. Se även bifogat faktablad "vind".

Fuktfläckar och mikrobiell påväxt finns på underlagstaket.

Detta kan vara ett tecken på att vinden tillförs fukt inifrån bostaden och utifrån.

Fuktkvoten uppmättes lokalt till 23 %.

Det finns risk för mikrobiell tillväxt om den relativa fuktigheten (RF) i den omgivande luften är över 75 %. I furuvirke motsvarar det en fuktkvot (FK) på 17 %.

Vi rekommenderar kontakt med takläggare och ventilationsentreprenör för att bedöma orsak och omfattning.

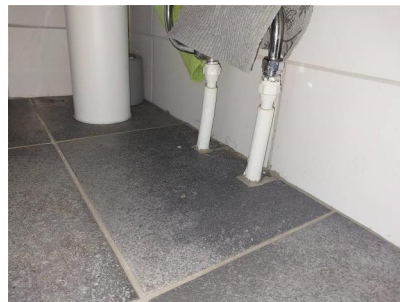
Rör genomföring finns i golv.

Rör genomföringar i golvet medför en ökad risk för att vatten tränger ner i omkringliggande konstruktioner och orsakar fuktskador.

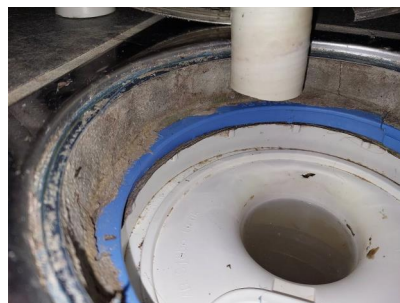
Tätskikt är felmonterat i golvbrunnen, synligt under klämringen.

Enligt monteringsanvisning ska denna inte sticka ut under klämring, inga skadesignaler kan påvisas till följd av detta.

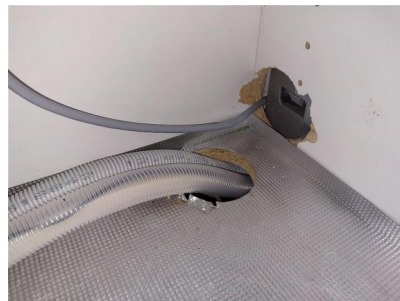
Fuktskydd i diskbänksskåp har otätheter kring rör genomföringar.

Rekommenderar att detta tätas.

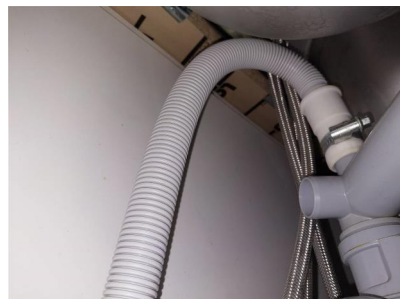
Upphängningsbygel saknas på avloppslang från diskmaskinen.

För att hindra brott på avloppsslang rekommenderas komplettering av upphängningsbygel.

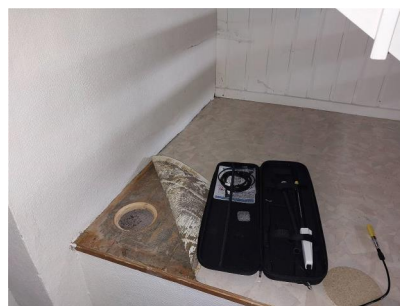
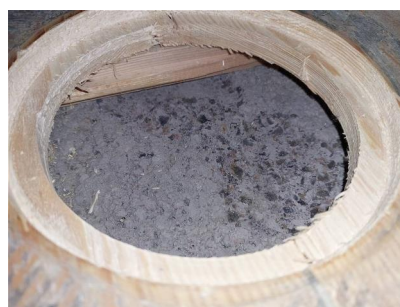
Vid kontroll av golvkonstruktion uppmättes fuktvärden under kritisk nivå för mikrobiell tillväxt och normal lukt upplevdes.

Grundläggningen består av en betongplatta på mark utan underliggande isolering och med ett uppreglat isolerat golv dikt an betongen. Fuktkvoten uppmättes till 12 % och den relativa fuktigheten till 69 %.

Befintlig golvkonstruktion och eventuella väggsyllar riskerar att drabbas av fuktskador på grund av naturlig fuktpåverkan. Detta i sin tur kan leda till mikrobiella skador (angrepp av mikroorganismer) som kan resultera i att mikrobiell lukt sprids till boendemiljön. Om väggsyllarna är tryckimpregnerade kan även en kemisk lukt förekomma.

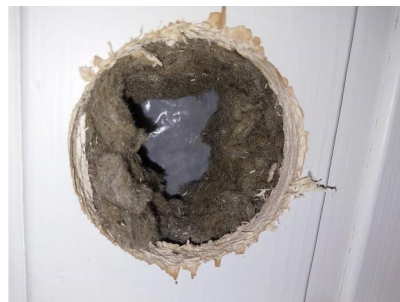
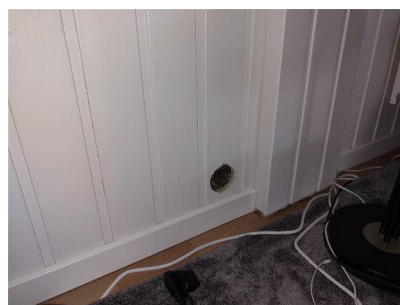
Vid kontroll av väggkonstruktion uppmättes fuktvärden under kritisk nivå för mikrobiell tillväxt och normal lukt upplevdes.

Källargrundmurar med påreglade isolerade ytterväggar.  
Den relativa fuktigheten uppmättes till 37 % mellan plastfolie och mineralull och en normal lukt kunde kännas i golv/vägg vinkel.

Befintlig påreglad vägg och eventuella väggsystrar riskerar att drabbas av fuktskador på grund av naturlig fuktpåverkan. Detta i sin tur kan leda till mikrobiella skador (angrepp av mikroorganismer) som kan resultera i att mikrobiell lukt sprids till boendemiljön. Om reglar/systrar är tryckimpregnerade kan även en kemisk lukt förekomma.

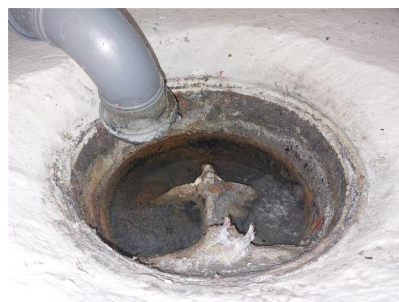
Gjutjärnsbrunnen är rostangripen.

Det finns risk att golvbrunnen rostar sönder med fuktskador som följd.

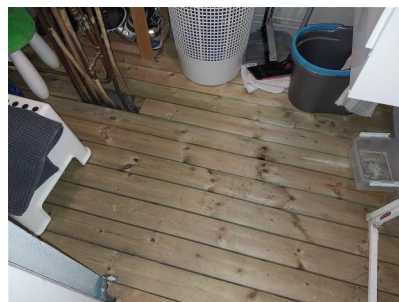
Trädetaljer i kontakt med betonggolv.

Vid misstanke om att dessa blir fuktiga bör träkonstruktion avlägsnas.

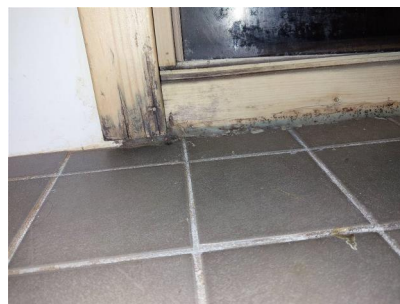
Fuktskador/fuktbelastning syns på dörrfoder och tröskel mot bastu.

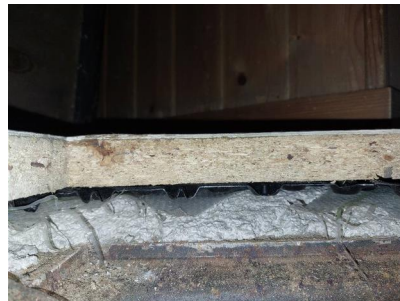
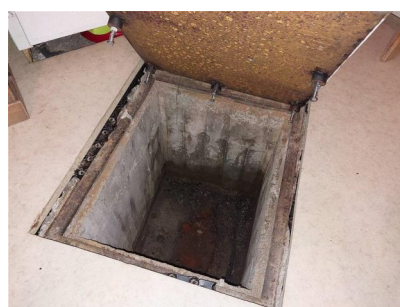
Betongplatta på mark med flytande golvspånskiva finns.

Konstruktion beskriven; Betongplatta, plastfolie, fuktskyddsmatta, golvspånskiva, plastmatta.

Flytande golvkonstruktion riskerar att drabbas av fuktskador på grund av naturlig fuktpåverkan om fuktskyddet är bristfälligt utfört alternativt saknas. Fuktvandring kan ske från marken genom betongen till organiskt material genom så kallad kapillärsugning och diffusion, vilket kan leda till skador med lukt av mikrobiell karaktär.

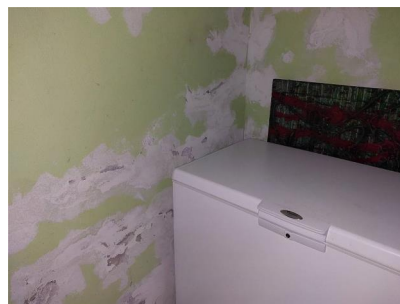
Puts- /färgsläpp noterades på väggar.

Dessa bedöms ha uppkommit innan dränering utfördes.
