# Besiktningsprotokoll

Anticimex Försäkringsbesiktning i samarbete med Fastighetsbyrån

| Fastighetsadress:<br>Smedsåsvägen 2 | |

| Besiktningsdatum:<br>2025-04-07 | Protokollnummer:<br>68943632 |

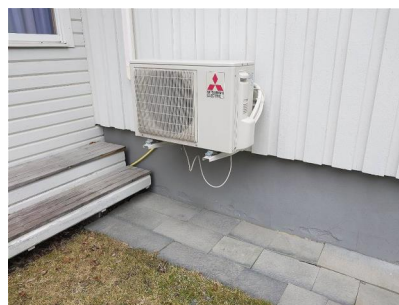
Kondensvatten från luftvärmepumpens utedel leds inte bort från husgrunden.

Detta medför ökad risk för att vatten tränger in i anslutande konstruktioner, vilket i sin tur kan leda till fuktrelaterade skador. Observera att besiktning av byggnadens värmesystem eller värmepumpen inte har ingått i uppdraget.

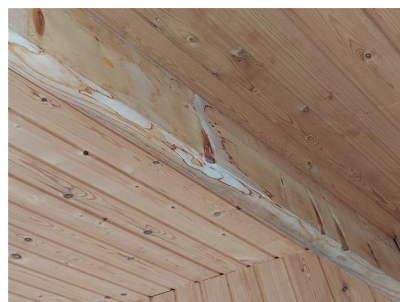
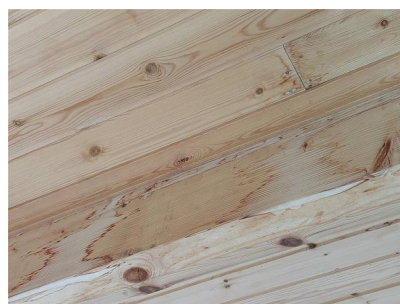
Fuktfläckar/missfärgningar noterades på balk i tak.

Rekommenderar kontakt med byggtreprenör för kontroll och åtgärdsförslag.

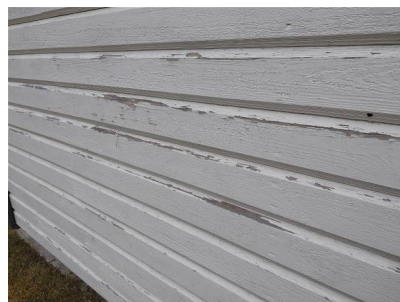
Fasadpanelen är i behov av målning/underhåll.

För att öka livslängden på fasadbeklädnaden rekommenderas målning och underhåll.

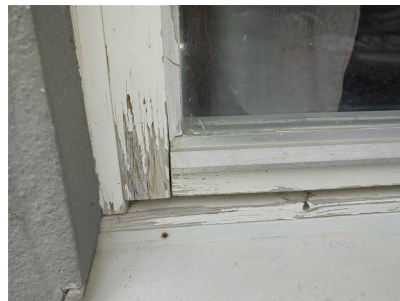
Enstaka källarfönster har färgsläpp.

För att öka livslängden på fönster rekommenderas målning och underhåll.

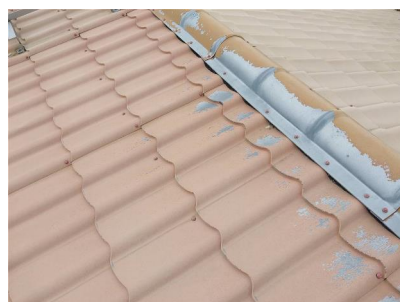
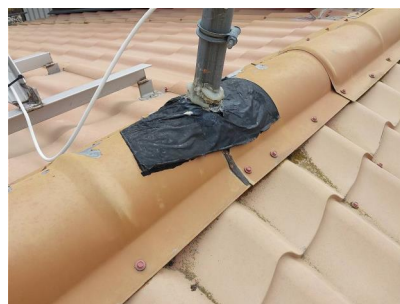
Färgflag noterades på takplåtar och plåtdetaljer.

Genomföringar och känsliga delar vidnock/vinkelränna/brytningar bör ses över regelbundet.

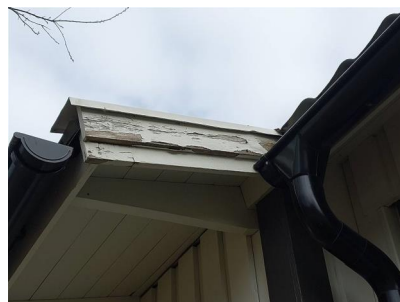
Vindskivor är i behov av målning/underhåll.

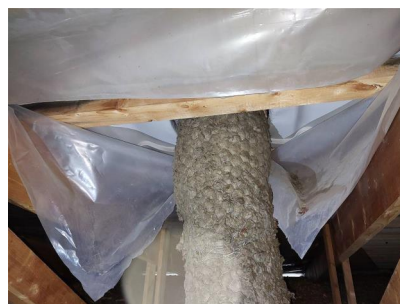
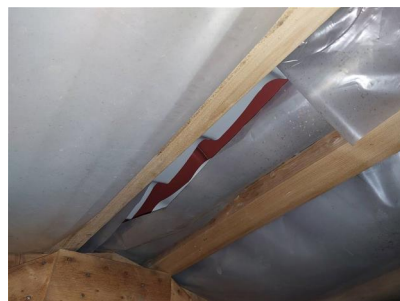
Underlagstaket består av plastfolie som är bristfälligt monterat på vissa delar.

Eftersom underlagstaket består av plastfolie finns risk vid ogynnsam väderlek att regnvatten/snö tränger in under den yttre takbeläggningen och ner mellan plastöverlapp eller i andra otätheter med läckage på vindsutrymmet som följd.

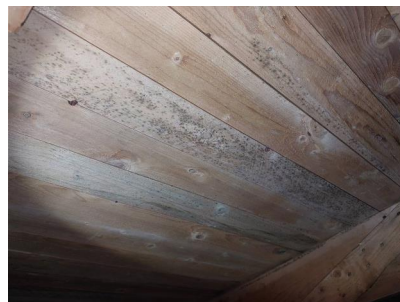
Mindre mängd mikrobiell påväxt noterades på underlagstak mot gavlar.

Håll under uppsikt.

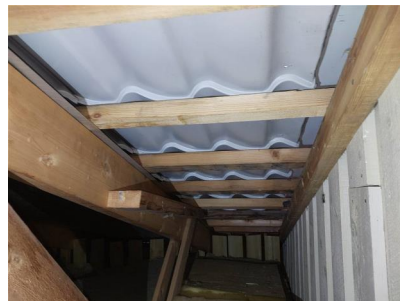
Kondensskydd saknas i ett takstolsfack.

Kondensvatten kan droppa ned och absorberas i isoleringens översta skikt och torkar då oftast utan att det leder till någon skada. Eftersom ett kondensskydd även leder bort vatten från smärre läckage, vid spikhål, skarvar och dylikt, ställs större krav på yttertaket täthet om kondensskydd saknas. När kondensskydd saknas finns en ökad risk för fuktskador i de omkringliggande konstruktionerna.

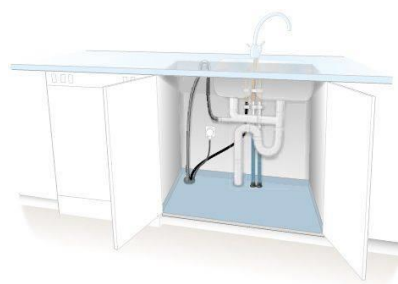
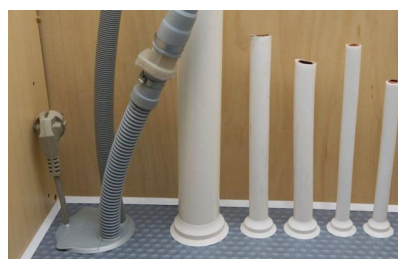
Fuktskydd saknas i diskbänksskåp.

För att lättare upptäcka eventuella läckage, installera ett fuktskydd.

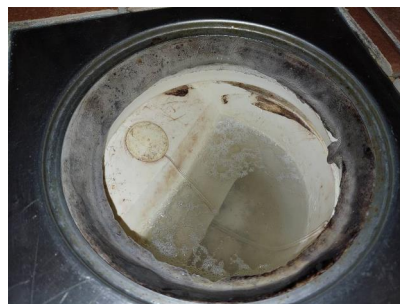
Golvbrunnen är inte utbytt i samband med renovering.

Risk finns att det nya tätskiktet inte har kunnat anslutas till golvbrunnen på ett riktigt sätt, vilket kan leda till fuktskador i omkringliggande konstruktioner.

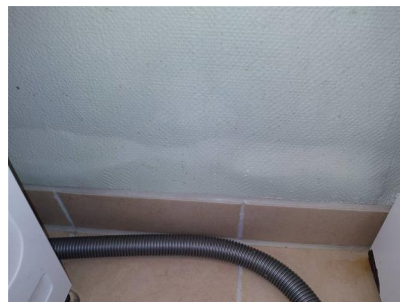
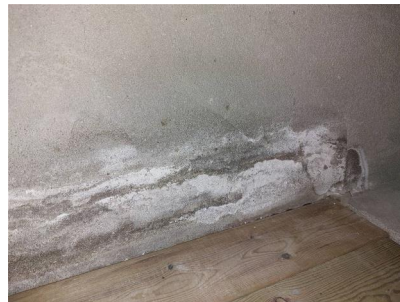
Puts- och färgsläpp och salt/kalkutfällningar finns på källarväggar.

Puts- och färg som släppt från underlaget invändigt på källarytterväggarna är ett tecken på att källarens utvändiga fuktskydd inte längre fungerar tillfredsställande.

För att åtgärda detta måste källarens utvändiga fuktskydd förbättras. Läs Anticimex faktablad om källare för tips och råd.

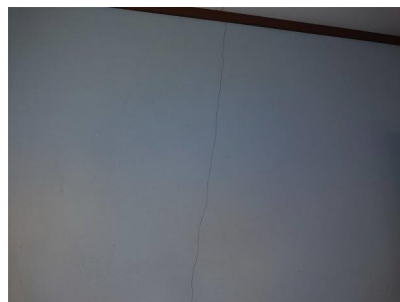
Sprickor finns i väggar.

Dessa bedöms inte ha lett till bakomliggande skador.

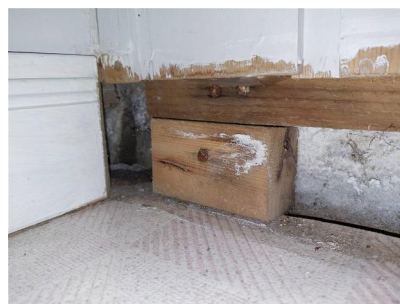
Vid kontroll av väggkonstruktion uppmättes fuktvärden över kritisk nivå för mikrobiell tillväxt och normal lukt upplevdes.

Källargrundmurar med påreglade isolerade ytterväggar.  
Fuktkvoten uppmättes till 20 % i träregel och en normal lukt kunde kännas i golv/vägg vinkel.

- Konstruktion beskriven; Grundmur, träreglar, träpanel.
- Mikrobiell påväxt syns på trækloss.

-Kontroll utförd i ytterhörn.

Vi rekommenderar en fördjupad undersökning för att bedöma orsak och omfattning. Det är viktigt att tänka på att denna rekommendation om fördjupad undersökning gäller påreglade väggar i gillestuga och bastu.

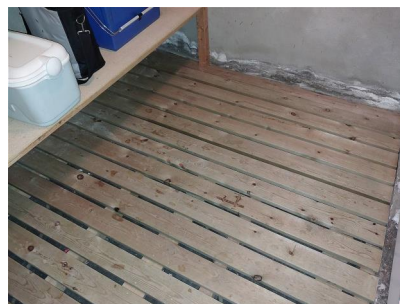
Trädetaljer i kontakt med betonggolvet och källarvägg.

Trädetaljer kan via kapillärkraft bli fuktiga vilket kan leda till fuktskador. Vid misstanke om detta bör dessa delar bytas ut.
