# Besiktningsprotokoll

Anticimex Försäkringsbesiktning i samarbete med Fastighetsbyrån

| Fastighetsbeteckning:<br>Klasen 4 | |

| Besiktningsdatum:<br>2025-04-15 | Protokollnummer:<br>68958429 |

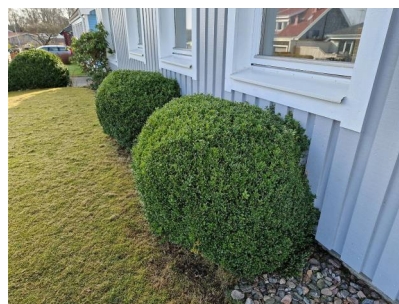
Växter finns i anslutning till byggnaden.

När det finns rabatter och växter nära byggnaden finns risk att fukt stannar kvar i väggarna. Detta kan i sin tur orsaka invändiga fuktskador. Växternas rötter kan också skada grundmuren och sätta dräneringsledningen ur funktion.

Området närmast huset rekommenderas att vara fritt från växtlighet.

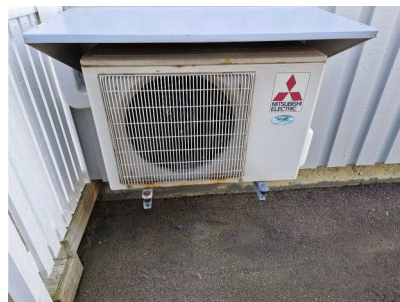
Kondensvatten från luftvärmepumpens utedel leds inte bort från husgrunden.

Detta medför ökad risk för att vatten tränger in i anslutande konstruktioner, vilket i sin tur kan leda till fuktrelaterade skador. Observera att besiktning av byggnadens värmesystem eller värmepumpen inte har ingått i uppdraget.

Vidare noteras mindre puts/färgsläpp lokalt i sockel. Dessa bedöms inte ha lett till bakomliggande skador.

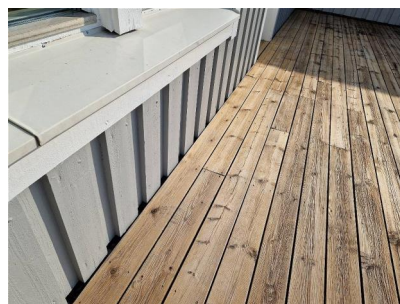
Fasadpanel avslutas bakom trall lokalt.

Att fasadpanel avslutas bakom trall medför en risk att vatten blir stående mellan fasadpanelen och trall med fuktrelaterade skador som möjlig följd. Vidare försvårar det framtida underhåll och ökar risk för fuktuppsug i fasadpanelens ändträ.

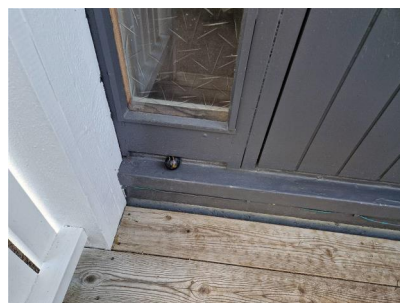
Tröskelbleck på entrédörr lutar något fel.

Med hänsyn till ytterdörrens placering med entrétak bedöms risken som mindre. Om möjligt kan plåtdetalj med fördel justeras.

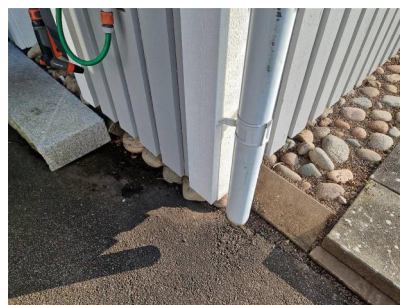
Enstaka stuprör avslutas nära husliv. Vidare är fals på stuprör vänd mot fasad.

Stuprör som avslutas intill husliv (ovan mark) kan medföra en ökad fuktbelastning på grundmur/sockel med fuktrelaterade skador som följd.

Falsen på stuprören kan med fördel vändas ut från fasaden för att lättare se om röret blivit skadat efter vinterns påfrestningar samt för att undvika skador på fasad vid ett eventuellt läckage.

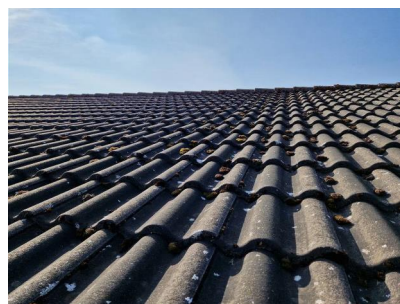
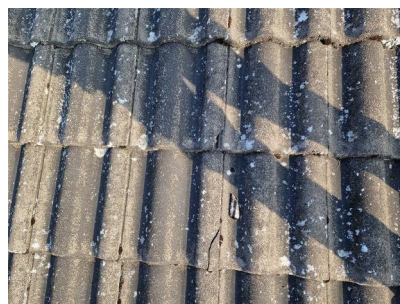
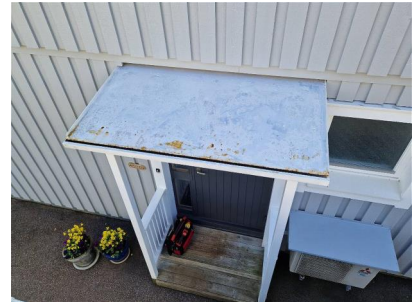
Yttertaget som är äldre påvisar anmärkningar gällande:

- Takpannor ur sitt läge/skadade noteras.
- Mosspåväxt finns på takpannor.
- Färgsläpp/rost finns lokalt på äldre plåtdetaljer.
- Nocktätning finns ej.
- Plåttak över entré noteras med målning/underhållsbehov.

Takpannor, plåtdetaljer och underlagspapp har enligt vår bedömning en begränsad livslängd. Eftersom husets taktäckning är äldre med noterade brister har det ett minskat motstånd mot vatteninträngning. Detta i sin tur kan leda till fuktskador på träläkt och vidare ner i underliggande konstruktioner.

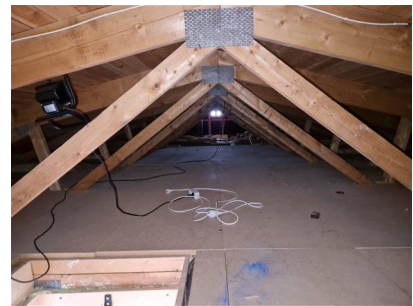
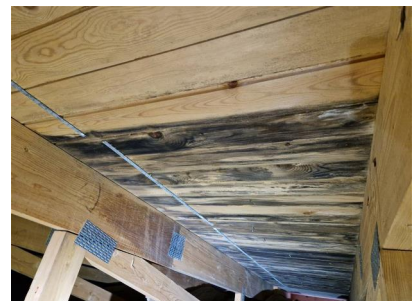
Mikrobiell påväxt finns på underlagstaket.

Den upptäckta mikrobiella påväxten på underlagstaket kan vara ett tecken på att vinden tillförs fukt inifrån bostaden och/eller uteluften.

Vi rekommenderar en fördjupad undersökning/kontakt med ventilationsentreprenör för att bedöma orsak och omfattning samt åtgärd.

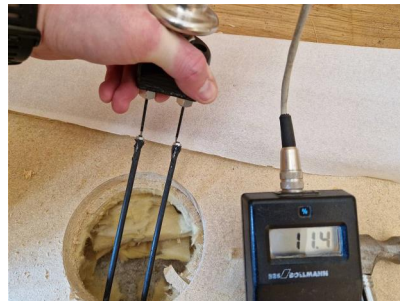
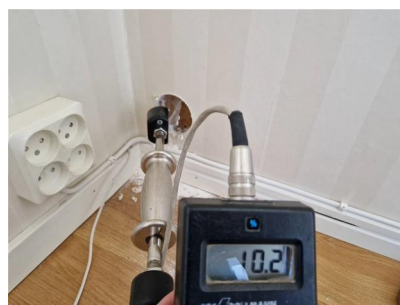
Vid kontroll av konstruktion uppmättes fuktvärden under kritisk nivå för mikrobiell tillväxt och normal lukt upplevdes.

- Kontroll 1 utfördes via provhål i kökets golvkonstruktion (under spis). Fuktkvoten uppmättes till 11,4 % i golvregel och en normal lukt upplevdes i provhålet.
- Kontroll 2 utfördes via provhål i yttervägg i sovrum 2. Fuktkvoten uppmättes till 10,2 % i stående väggregel och en normal lukt upplevdes i provhålet.

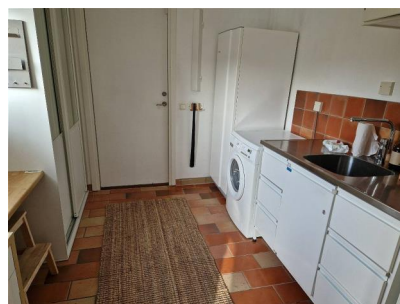
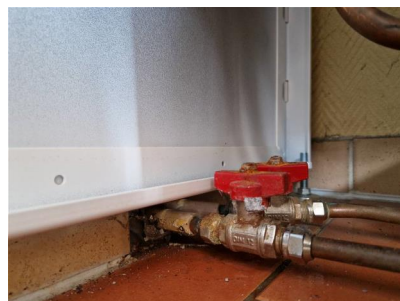
Utrymmet är äldre och följer inte dagens branschregler. Brister finns bland annat gällande rörgenomföring i vägg/golv vinkel, enstaka bom i klinker samt att golvbrunn ej bedöms vara utbytt vid senaste renoveringen.

Observera att golvbrunn ej gick att kontrollera i sin helhet. För att kunna kontrollera och bedöma golvbrunnen måste den vara tillgänglig och rengjord.

Kontakt med en behörig våtrumsentreprenör för renovering av utrymmet till dagens standard rekommenderas. I samband med renoveringen bör omkringliggande konstruktioner kontrolleras för att upptäcka eventuella följskador.

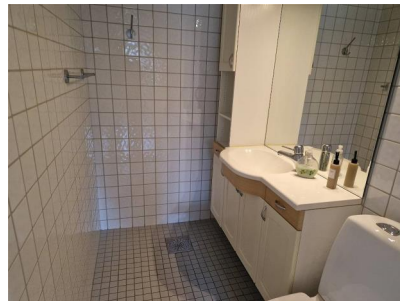
Utrymmet har äldre yt-/tätskikt där kraftiga bom i klinker noteras.

Eftersom funktionen, som innebär att ytskiktet/tätskiktet ska vara vattentätt, kan vara nedsatt finns en ökad risk att vatten tränger igenom ytskiktet/tätskiktet med vattenskador i omkringliggande konstruktioner som följd.

Felet som uppstått är att vidhäftningen mellan klinker och underlag har upphört. Sk "bom/ bomljud". Detta kan i sin tur medföra att tätskiktet bakom är bristfälligt vilket kan leda till fuktskador i bakomvarande konstruktioner. Det kan vid hög punktbelastning även medföra att klinker spricker.

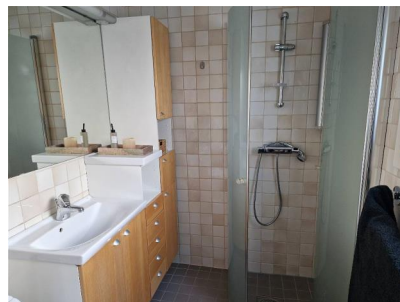
Våtutrymmet har äldre yt-/tätskikt där enstaka bom i klinker noteras.

Eftersom funktionen, som innebär att ytskiktet/tätskiktet ska vara vattentätt, kan vara nedsatt finns en ökad risk att vatten tränger igenom ytskiktet/tätskiktet med vattenskador i omkringliggande konstruktioner som följd.

Felet som uppstått är att vidhäftningen mellan klinker och underlag har upphört. Sk "bom/ bomljud". Detta kan i sin tur medföra att tätskiktet bakom är bristfälligt vilket kan leda till fuktskador i bakomvarande konstruktioner. Det kan vid hög punktbelastning även medföra att klinker spricker.

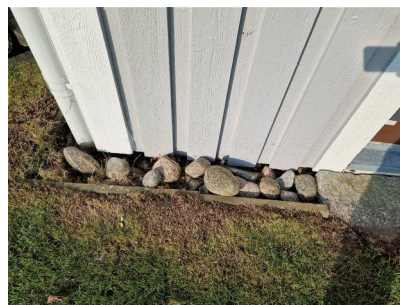
Avståndet mellan fasadbeklädnaden och marken är lokalt inte tillräckligt.

Eftersom fasadbeklädnaden avslutas för nära mark finns risk för att fukt från marken sugas upp i fasadpanelens nederkant. Detta kan orsaka fuktrelaterade skador i fasadbeklädnaden och bakomliggande konstruktioner. Om möjligt öka avståndet mellan fasad och mark.

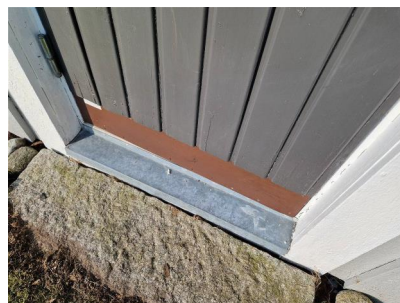
Dörrar är i visst behov av målning/underhåll.

Dörrar där målningsbehov finns riskerar att få fukt- och rötskador på grund av sämre vattenavvisande förmåga.

För att öka livslängden på dörr rekommenderas målning och underhåll.

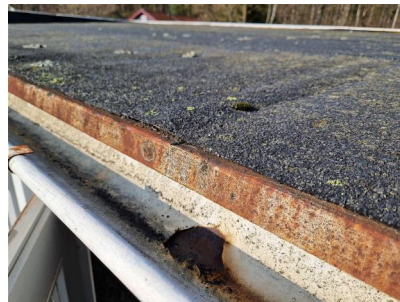
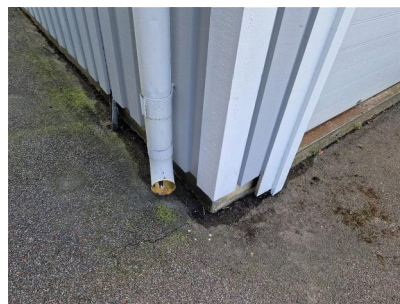
Hängrännor är rostiga med lokala färgsläpp.

Rostskadade hängrännor leder ofta till läckage, vilket i sin tur innebär risk för fuktskador på fasad, sockel och i bakomliggande konstruktioner.

Stuprör avslutas nära husliv där fals på stuprör är vänd mot fasad.

Stuprör som avslutas intill husliv (ovan mark) kan medföra en ökad fuktbelastning på grundmur/sockel med fuktrelaterade skador som följd.

Falsen på stuprören kan med fördel vändas ut från fasaden för att lättare se om röret blivit skadat efter vinterns påfrestningar samt för att undvika skador på fasad vid ett eventuellt läckage.

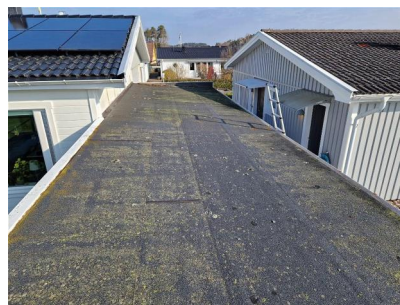
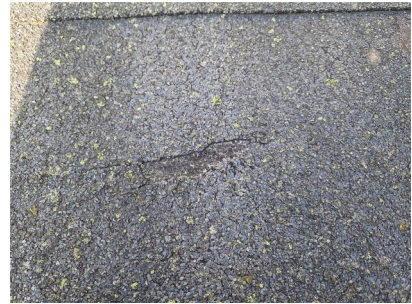
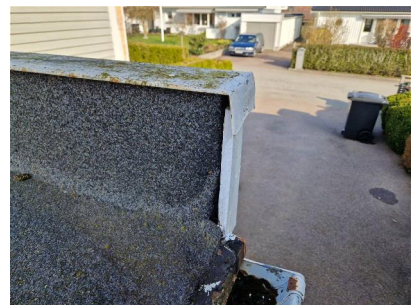
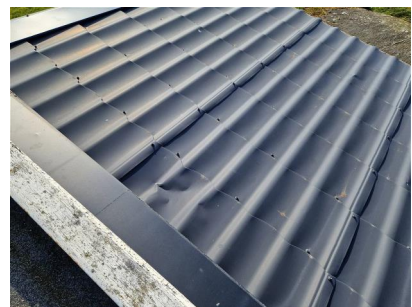
Takpappen är äldre med brister gällande bland annat krackeleringar, lokala skador och otätheter, samt att det lokalt finns synliga spik. Vidare noteras att plåttak har mindre skador samt att plåtdetaljer är i behov av målning/underhåll där påverkan av rost finns.

Noterade brister på takpappen innebär att fuktskyddet har nedsatt funktion, vilket kan leda till fuktskador i underliggande konstruktioner.

Vi rekommenderar att du kontaktar en takläggare för en fördjupad undersökning för att bedöma orsak och omfattning samt åtgärd.

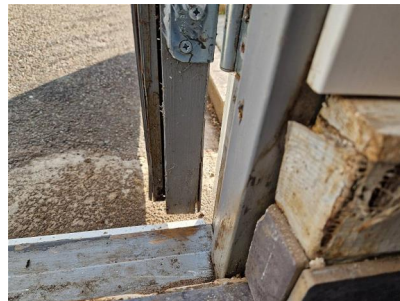
Vid kontroll av konstruktion uppmättes fuktvärden över kritisk nivå för mikrobiell tillväxt.

Fuktkvoten uppmättes till >28 % i tröskel/syll vid ytterdörr till Bastu/Relax/Duschkabin där fuktskador och viss mikrobiell tillväxt noteras. Vidare noteras att klinker/tapet lokalt släppt kring berörd yta.

En kontakt med byggtreprenör/fuksakkunnig rekommenderas för att konstatera orsak till och omfattning av uppmätta fuktvärden och de mikrobiella skador som noterades. Det är viktigt att tänka på att denna rekommendation om fördjupad undersökning gäller hela garaget.

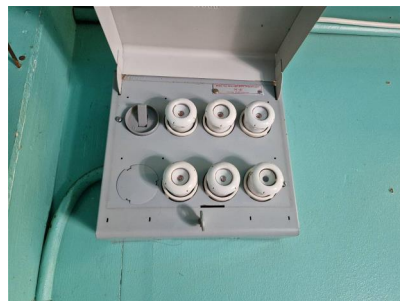
Gruppförteckning över mindre elcentral saknas. Vidare noteras färgsläpp på betongplatta som bedöms vara av estetisk karaktär.

"Gruppförteckning" är en lista som ska vara placerad vid elcentralen. Den visar vilka säkringar som är anslutna till vilka armaturer, vägguttag och apparater. Den är också till för att underlätta vid felsökning och elarbeten.

Kontakta en elektriker för att upprätta en gruppförteckning som placeras i närheten av elcentralen.

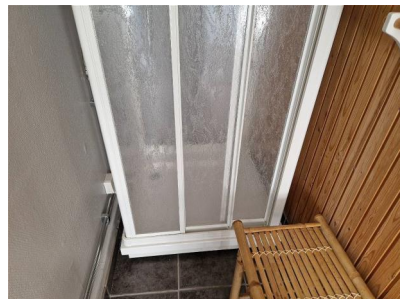
Golvbrunn under duschkabin är inte besiktningsbar.

För att kunna kontrollera och bedöma golvbrunnen måste den vara tillgänglig och rengjord.

Vi rekommenderar en kompletterande besiktning när golvbrunnen är tillgänglig och rengjord.
