**Fastighetsuppgifter**

Borraren 4

Skogstorpsvägen 14

| Besiktningsdatum | 2025-04-03 |

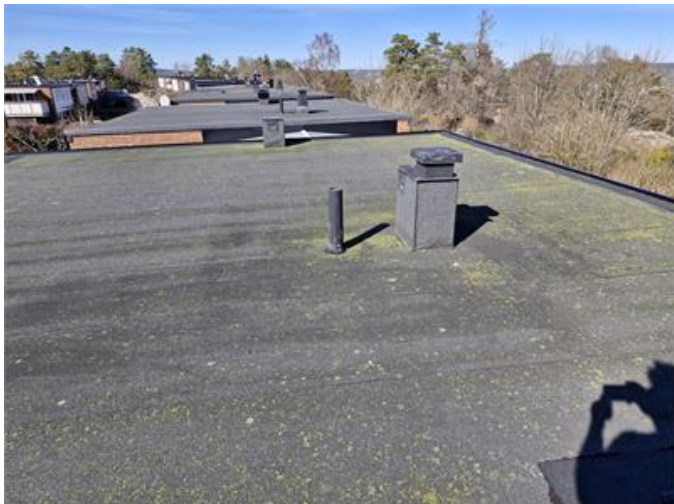
| Besiktningsresultat | | | | | |
|---|---|---|---|---|---|
| Tak | | | X | | Exakt ålder oklart men bedöms till 25-30år, passerat beräknad teknisk livslängd.<br>Pappen har algpåväxt samt lågpunkt vid nordvästra hörnet.<br>Se kommentar/riskanalys. |

Tak, äldre med algpåväxt.

Låglutande papptak är ofta skadedrabbade. Speciellt utsatta områden är lågpunkter med stående vatten samt genomföringar. Uppskattad livslängd varierar beroende på kvalitet och tillverkare, men uppskattas vanligen till 20-25 år. När takpappen är äldre innebär det ökad risk för fuktnrelaterade skador i underliggande konstruktion. En parallell takkonstruktion är svårare att kontrollera än sadeltak mednockvind då yttertaketets insida inte kan inspekteras.
