Utby 76:36

Mickelsmässogatan 3

| Uppdragsnummer | O27623 |
| Besiktningsdatum | 2025-04-14 |

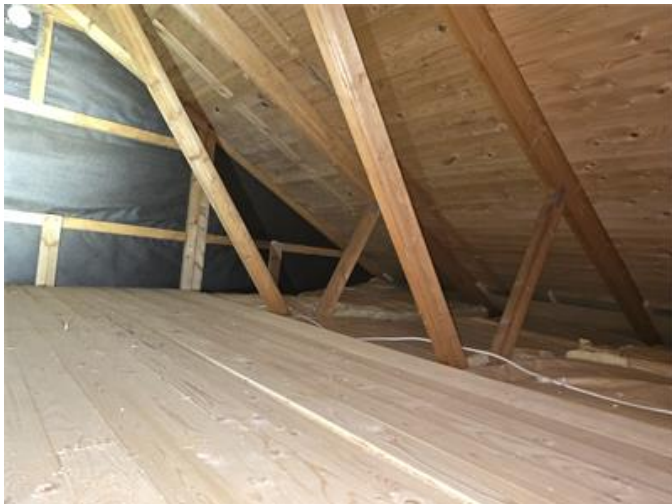
Överblick del av vind.

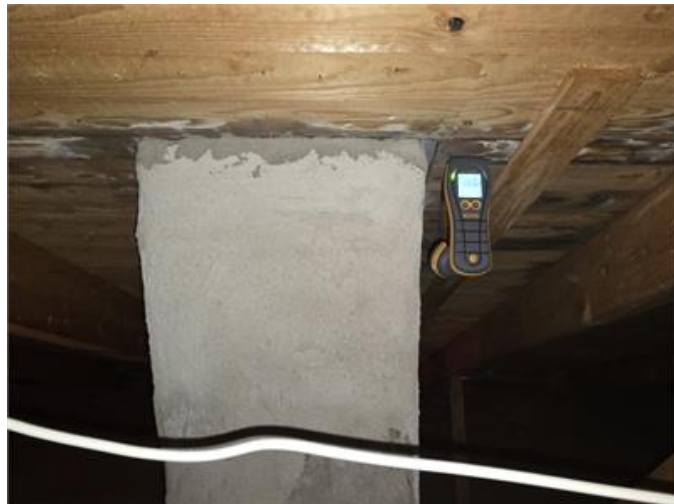
**Vind:** Fuktbläckar förekommer i underlagstaket, dessa fuktbläckar var vid besiktningstillfället torra och bedöms vara från tiden innan takomläggningen. Det rekommenderas att dessa hålls under uppsikt och ökar fuktbläckarna i storlek eller annan förändring sker bör kontakt tas med en fackman för erforderliga åtgärder.

Exempel på fuktfläckar i underlagstak.

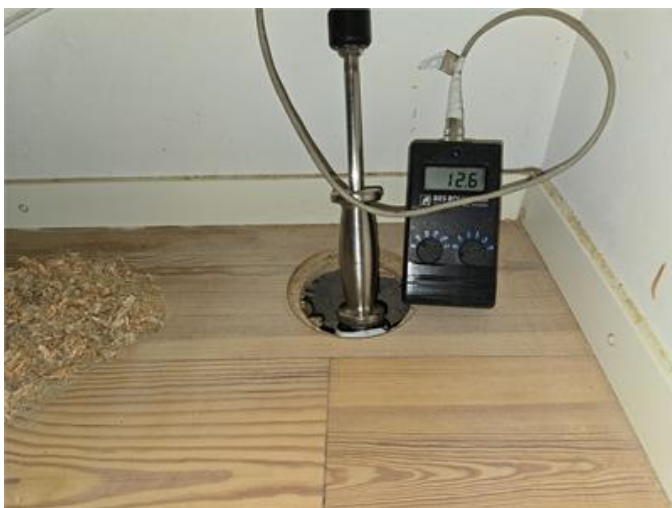
Fuktmätning i golvet.

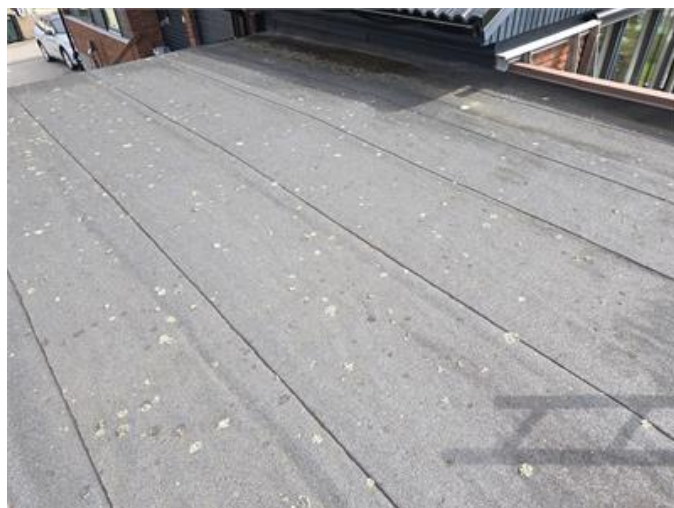
| Besiktningresultat | | | | | |
|---|---|---|---|---|---|
| Utvändigt | | | X | | Takpappens tekniska livslängd anses vara passerad och det rekommenderas att fackman kontaktas för kontroll/åtgärd. |

Överblick papptak.

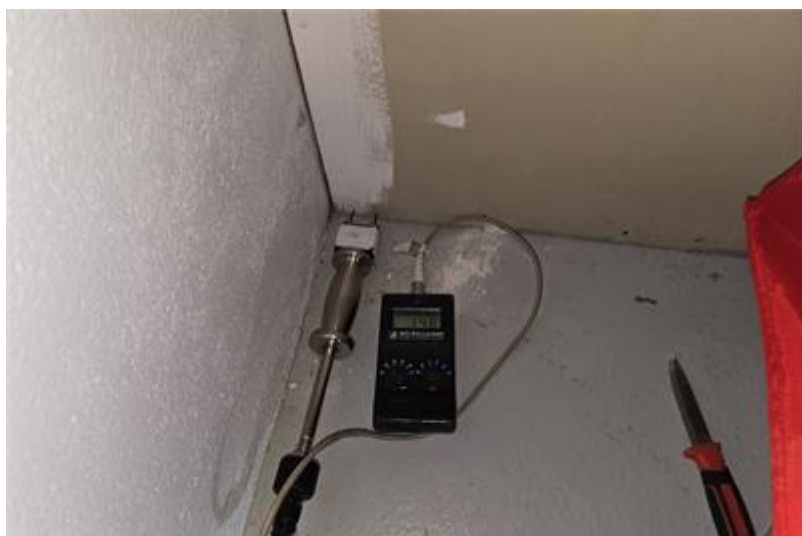
Gränsen för mikrobiell tillväxt i trä går vid ca 17% fuktkvot och mätnadsgraden går vid ca 28%. Kontroll av konstruktion utfördes via provhål som togs upp i golv i klädkammaren och i yttervägg i vardagsrummet.

Fuktkvoten uppmättes till ca 12-13% i golvregel och till ca 14-15% i innerväggssyll.

Färg/putssläpp noteras i nederkant av väggarna, vanligt är att detta orsakas av felaktig/för tät färg i denna miljö. För att säkerställa detta kan fackman kontaktas.
