Hedenstorp 1:20

Hedenstorp 5

| Uppdragsnummer | P4370 |
| Besiktningsdatum | 2025-04-15 |

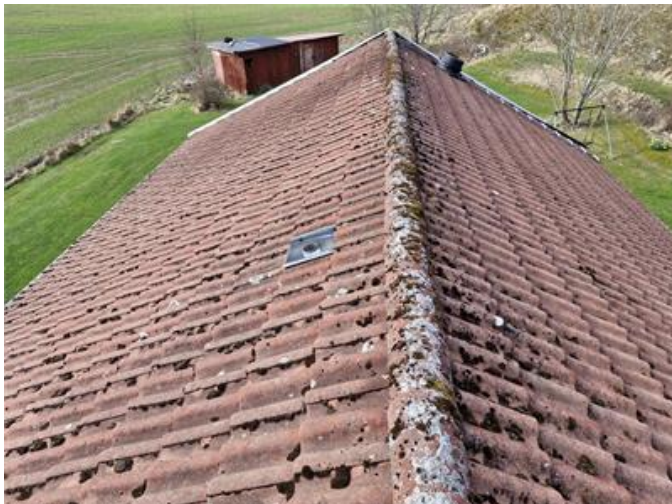
Tak, översiktsbild.

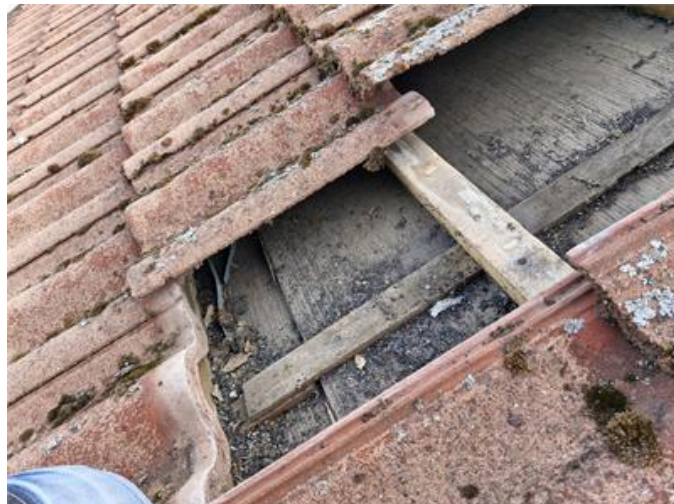
| Besiktningsresultat | | | | | |
|---|---|---|---|---|---|
| Tak | | | X | | Original och nått beräknad teknisk livslängd. Pannorna har sliten yta och mosspåväxt, enstaka trasig noterades. Vindskivor har rötskador. Takkonstruktion av typen med underlagstak av träfiberskivor utan papp. Se kommentar/riskanalys. |

När takbeklädnaden är äldre och påvisar åldersrelaterade brister har den nedsatt motstånd mot vatteninträngning, med risk för fuktrelaterade skador i underliggande konstruktioner.

Då underlagstaket består av träfiberskivor utan yttre täckning av papp finns risk att regn/snö tränger in i skarvar och andra otätheter vid ogynnsam väderlek och orsaka fuktrelaterade skador på skivorna och i värsta fall vidare ner i konstruktionen. Det är därmed extra viktigt att löpande kontrollera att takpannorna är hela och ligger rätt.

Tak, original takpannor med mossor, underlagstak av träfiberskivor.

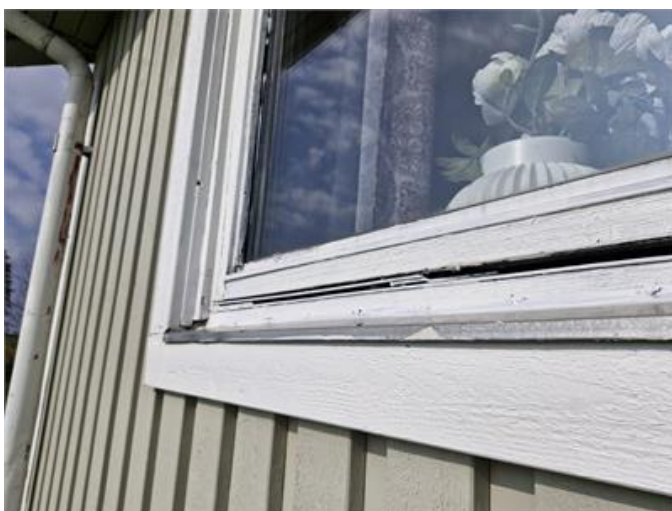
| Besiktningsresultat | | | | | |
|---|---|---|---|---|---|
| Fönster | | | X | | Äldre/original med underhållsbehov alt byte, framförallt östra sidan. Sprucket glas i ett källarfönster. Se kommentar/riskanalys. |

Träkonstruktioner där underhåll/målnings behov finns riskerar p.g.a. sämre vattenavvisande förmåga att få fukt- och rötskador.

Fönster med isolerkassetter kan med tiden tappa sin täthet och ge upphov till missfärgningar mellan fönsterrutorna. Fönster av aktuell typ förväntas ha en livslängd på ca 25-30 år. Ingen missfärgning noterades vid besiktningstillfället.

Fönster, underhåll alt delvis byte.

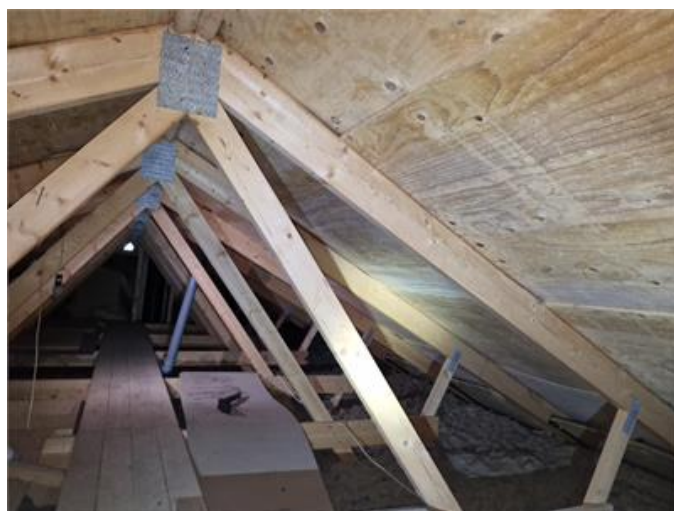
| Besiktningsresultat | | | | | |
|---|---|---|---|---|---|
| Nockvind | | X | | | Spår av möss. |

Nockvind, översiktsbild.

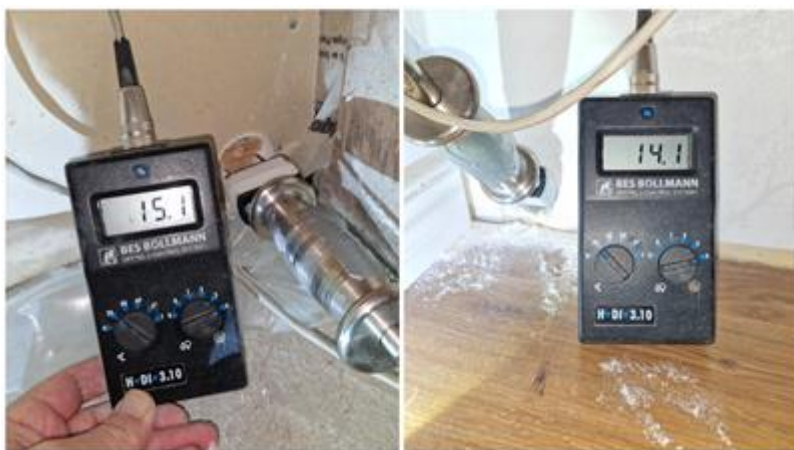
Kontroll av konstruktionen gjordes via stickprovsmässig håltagning i utreglad vägg i Pumprum, bakom golvlister under Trappa, inspektionslucka i Tvätt och Hobbyrum samt under tröskel till Hobbyrum.

Ingen avvikande lukt upplevdes i konstruktionen och fuktvärden under gränsvärdet för mikrobiell tillväxt uppmättes.

Fuktkvoten uppmättes till 14-15% i väggreglar.

Risk för mikrobiell tillväxt föreligger vid en fuktkvot på 17% och rötskador >28%.

Delvis förekommer även plåtreklar, noterades i Hobbyrum.
