Besiktningssprotokoll

Fastighetsbeteckning: Skogslandet 1	
Fastighetsadress: Högåsavägen 22	
Postnummer: 152 70	Ort: Södertälje

Besiktningdatum: 2025-04-15	Protokollnummer: 68946601
Temperatur: 7 °C	Väderlek: Klart
Tekniker: Daniel de Luca	
E-post: Daniel.De.Luca@anticimex.se	
Kontor: Stockholm Syd	
Närvarande: Fastighetsägare Daniel de Luca, Anticimex tel 076 496 05 49

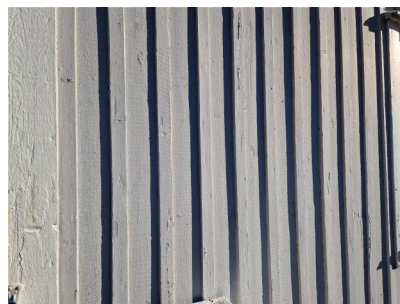
Utvändigt / Fasad

Fasadpanelen är delvis i behov av målning/underhåll.

Fasadbeklädnad och träkonstruktioner där målningsbehov finns riskerar att få fukt- och rötskador på grund av sämre vattenavvisande förmåga. För att öka livslängden på fasadbeklädnaden rekommenderas målning och underhåll.

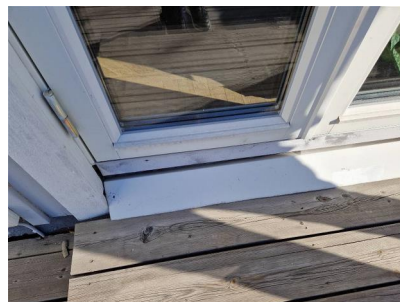
Utvändigt / Dörrar

Tröskelbleck saknas/sitter löst under dörr.

Lösa tröskelbleck medför att det finns risk för att vatten kan rinna in och orsaka fuktskador på tröskel och/eller i kringliggande vägg och bjälklag.

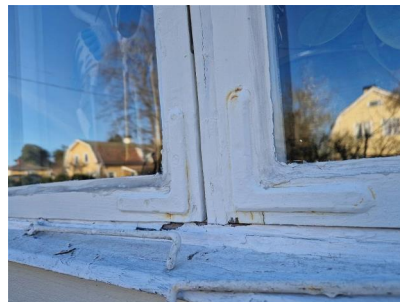
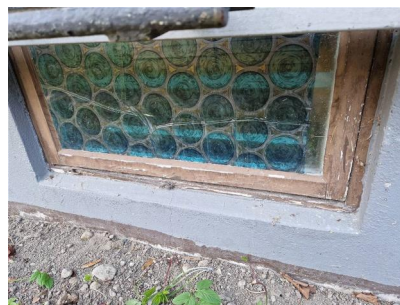
Utvändigt / Fönster

Fönster är i behov av målning/underhåll.

Fönsterbågar och fönsterkarmar där målningsbehov finns riskerar att få fukt- och rötskador på grund av sämre vattenavvisande förmåga.

För att öka livslängden på fönster rekommenderas målning och underhåll.

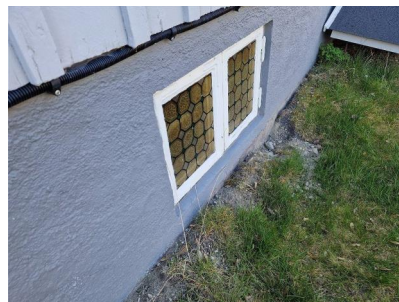
Fönsterbleck saknas på källarfönster.

Avsaknad av fönsterbleck medför en ökad risk för att vatten kan rinna in och orsaka fuktrelaterade skador i omkringliggande konstruktioner.

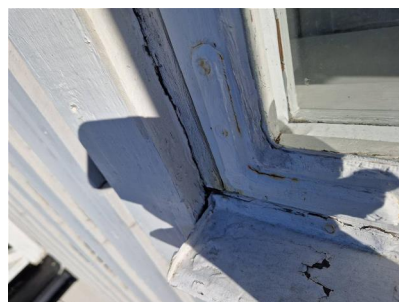
Fönsterbleck är otäta vid infästningar.

Eftersom fönsterblecken är otäta finns risk att vatten rinner in i väggen vilket i sin tur kan leda till fuktskador i väggkonstruktionen.

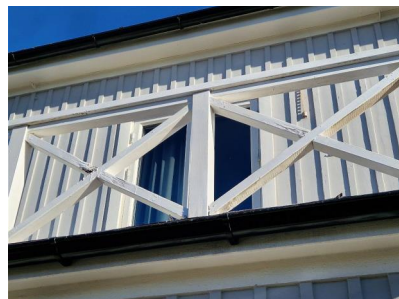
Utvändigt / Balkong

Balkongräcke är rötskadat.

De upptäckta rötskadorna kan bero på olika saker, exempelvis bristfälligt underhåll och målning. Vilket ökar att risken för att rötskador uppstår.

Det rekommenderas att rötskadade delar byts ut

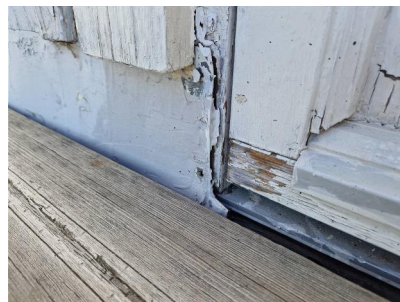
Vinkelplåt mot fasad glipar.

Det finns risk att vatten rinner in i väggen vilket i sin tur kan leda till fuktskador i väggkonstruktionen.

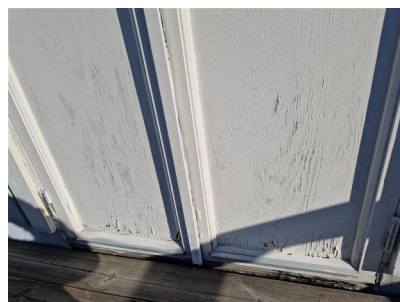
Dörr är i behov av målning/underhåll.

Dörrar där målningsbehov finns riskerar att få fukt- och rötskador på grund av sämre vattenavvisande förmåga.

För att öka livslängden på dörr rekommenderas målning och underhåll.

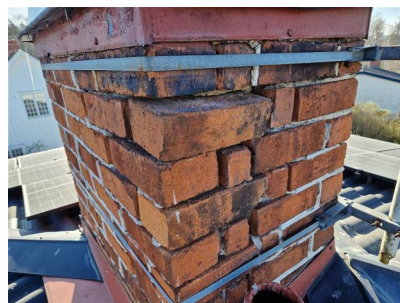
Utvändigt / Skorsten

Skorstenen har lösa tegel och allmänt underhållsbehov.

Det rekommenderas att fackman kontaktas för vidare kontroll och åtgärd.

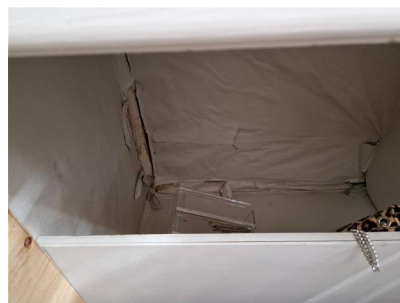
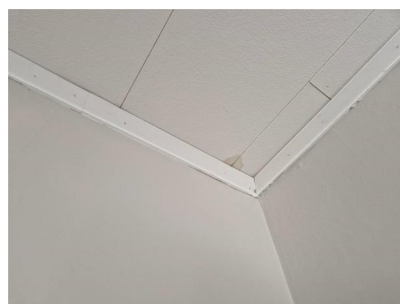
Övre plan / Sovrum 1

Missfärgningar och formförändring finns i skivmaterial i tak.

Torrt vid besiktningstillfället.

Uppgifter från fastighetsägare: Detta är sen innan taket lades om 2010

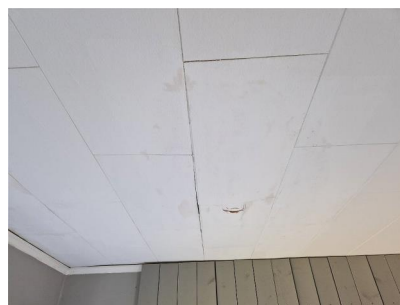
Övre plan / Sovrum 2

Missfärgningar och formförändring finns i skivmaterial i tak.

Torrt vid besiktningstillfället.

Uppgifter från fastighetsägare: Detta är sen innan taket lades om 2010

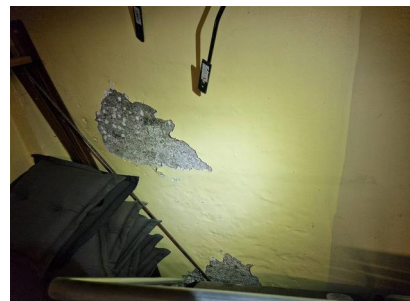
Puts- och färgsläpp finns på källarväggar.

Bedöms vara sen innan huset dränerades 2017

Underhåll rekommenderas.

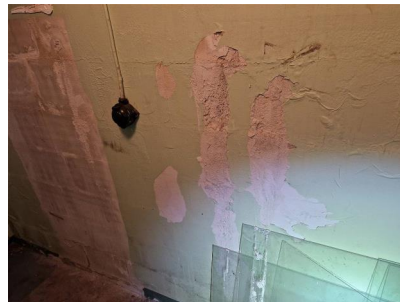
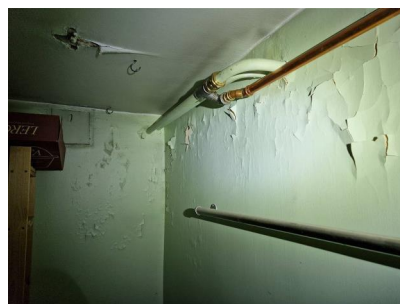
Trädetaljer i kontakt med betonggolvet och källarvägg.

Trädetaljer (trösklar, innervägg mm) kan via kapillärkraft bli fuktiga vilket kan leda till fuktskador. Vid misstanke om detta bör dessa delar bytas ut.
