# Besiktningsprotokoll

Anticimex Försäkringsbesiktning i samarbete med Fastighetsbyrån

| Fastighetsbeteckning:<br>Jordgubben 6 | |

| Besiktningsdatum:<br>2025-04-08 | Protokollnummer:<br>68952723 |

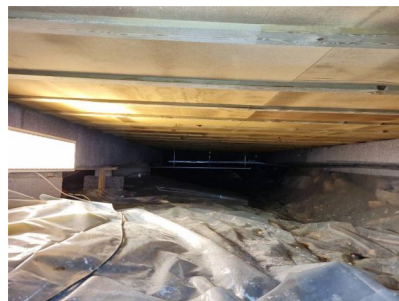
Krypgrund med installerad avfuktare.

I husets krypgrund finns en krypgrundsavfuktare installerad. Syftet med denna installation är att genom avfuktning hålla fuktigheten i krypgrunden på en så låg nivå att ingen tillväxt av mikroorganismer är möjlig. För att detta ska fungera är det viktigt att installationen servas årligen med bland annat filterbyte och kontroll av inställningar så att fuktigheten inte stiger.

Vid kontroll av konstruktionen i plintgrunden uppmättes fuktvärden under kritisk fuktnivå för mikrobiell tillväxt och normal lukt upplevdes. Fuktkvoten uppmättes till 13 % i blindbottenbrädor och syllar. Det finns risk för mikrobiell tillväxt om den relativa fuktigheten (RF) i den omgivande luften är över 75 %. I furuvirke motsvarar det en fuktkvot (FK) på 17 %.

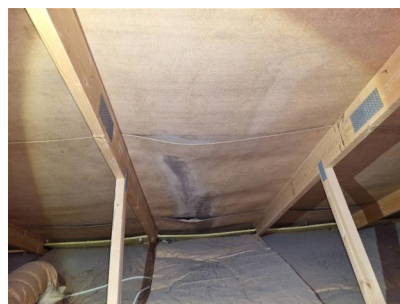
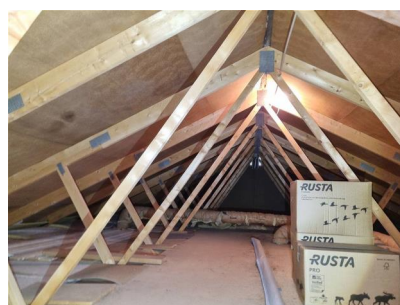
Fuktfläckar finns på underlagstaket och underlagstaket består av träfiberskivor.

Fuktfläckar kan bero på olika saker, och kan vara ett tecken på en tidigare eller ett pågående läckage.

Vid kontroll av vinden uppmättes fuktvärden under kritisk fuktnivå för mikrobiell tillväxt och en normal lukt upplevdes. Fuktkvoten i underlagstak/takbjälkar uppmättes vid besiktningstillfället till 8 % (Gränsvärde 17%). Detta värde varierar dock under året beroende på årstid och utomhusklimat.

Det finns risk för mikrobiell tillväxt om den relativa fuktigheten (RF) i den omgivande luften är över 75 %. I furuvirke motsvarar det en fuktkvot (FK) på 17 %.

En fortsatt undersökning rekommenderas för att konstatera fläckarnas orsak och omfattning samt för att ta reda på om det äldre och avstannat eller pågående.

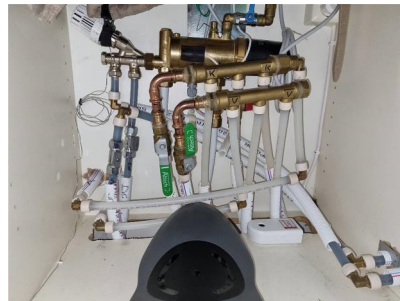
Rörslits saknar vattentät botten.

En rörslits ska ha en vattentät botten och vara försedd med skvallerrör. När det saknas ökar risken för att ett läckage inte upptäcks i tid. Det kan leda till fuktskador i omkringliggande konstruktioner.

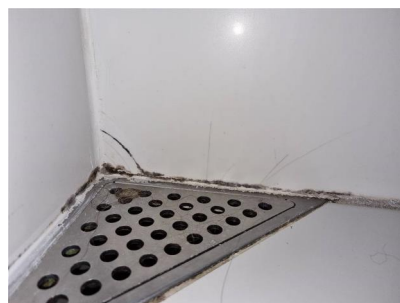
Sprickor finns i kakelplattor.

Dessa bedöms inte ha lett till bakomliggande skador.

Normala fuktvärden indikerades mot klinker/kakel.
