# Besiktningsprotokoll

Anticimex Försäkringsbesiktning i samarbete med Fastighetsbyrån

| Fastighetsbeteckning:<br>Annestorp 6:94 | |
| Fastighetsadress:<br>Konditorivägen 64 | |

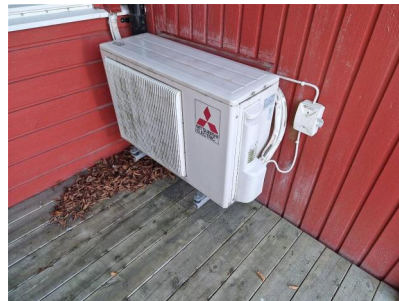
Kondensvatten från luftvärmepumpens utedel leds inte bort från husgrunden.

Detta medför ökad risk för att vatten tränger in i anslutande konstruktioner, vilket i sin tur kan leda till fuktrelaterade skador. Observera att besiktning av byggnadens värmesystem eller värmepumpen inte har ingått i uppdraget.

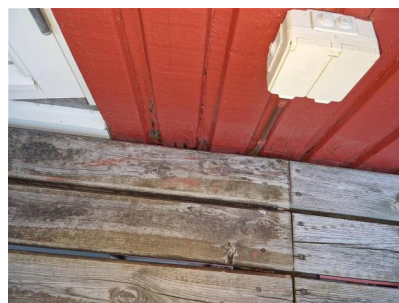
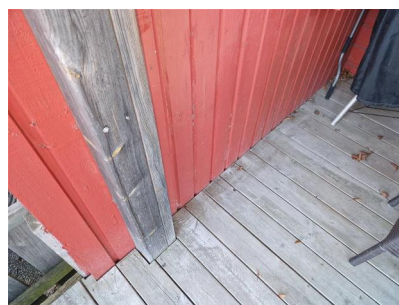
Vissa panelbrädor har mindre rötskador bakom altan. Fasadpanelen på baksida är i behov av målning/underhåll.

Fasadbeklädnad och träkonstruktioner där målningsbehov finns riskerar att få fukt- och rötskador på grund av sämre vattenavvisande förmåga. För att öka livslängden på fasadbeklädnaden rekommenderas målning och underhåll. I samband med ommålning rekommenderas att de rötskadade panelbrädorna byts ut.

Fasadpanelen avslutas bakom altanen. Eftersom fasadbeklädnaden avslutas bakom altanen finns risk för att fukt tränger in i fasadpanelens nederkant samt försvårar framtida underhåll. Detta kan orsaka fuktrelaterade skador i fasadbeklädnaden och bakomliggande konstruktioner.

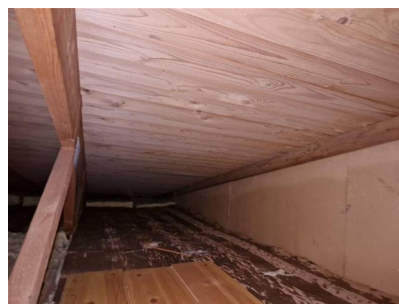
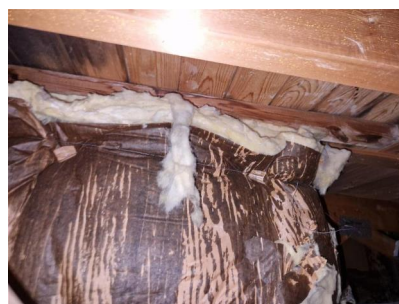
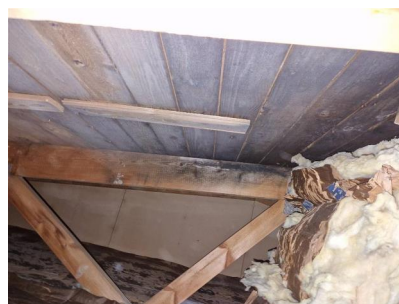
Vid kontroll av vinden har fuktvärden under kritisk fuktnivå för mikrobiell tillväxt uppmätts, dock finns lokal mikrobiell påväxt på underlagstak.

Fuktkvoten i underlagstak/takbjälkar uppmättes till 12.8 %.

Den upptäckta mikrobiella påväxten på underlagstaket är ett tecken på att vinden har tillförts eller tillförs fukt inifrån bostaden. Observera att besiktning av bostadens ventilationssystem inte har ingått i uppdraget.

Fuktbläckor noteras vid takgenomföringar. Dessa bedöms vara äldre.

För att komma tillrätta med detta kan fukttillförseln inifrån bostaden behöva minskas. Det kan göras genom att ventilationen i bostaden förbättras samt att eventuella otätheter i vindsbjälklaget (tak-/väggvinklar, taklucka med mera) tätas.

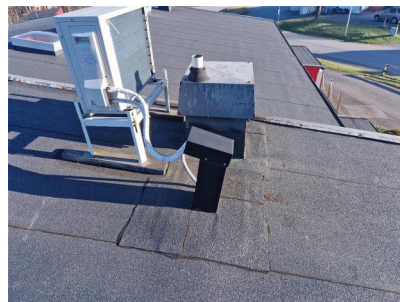
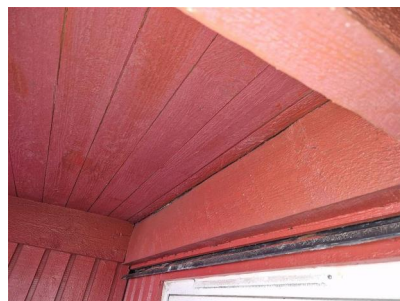
Uppvik på takhuv saknas samt att större takhuvs uppvik saknar täckande plåt. Det finns en mindre risk att fukt kan tränga in till underliggande konstruktion. Framtida åtgärd rekommenderas.

Mindre svikt noteras på papptak över balkong. Detta bedöms bero på att underlagstaket av råspont är av en klenare modell. Mindre rötskada noterades även i innersta brädan mot fasaden. Detta ses främst som estetiskt. Fuktindikering utfördes utan avvikelse.
