# Besiktningsprotokoll

| Fastighetsadress:<br>Fårticksgatan 77 | |

| Besiktningsdatum:<br>2025-04-11 | Protokollnummer:<br>68931589 |

# Försäkringsbesiktning

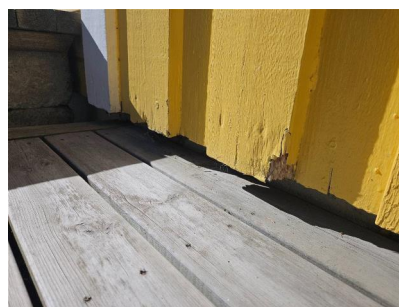
#### Utvändigt / Fasad

Fasadpanelen är i behov av målning/underhåll.

Mindre rötskador finns på enstaka panelbrädor.

Fasadbeklädnad och träkonstruktioner där målningsbehov finns riskerar att få fukt- och rötskador på grund av sämre vattenavvisande förmåga. För att öka livslängden på fasadbeklädnaden rekommenderas målning och underhåll.

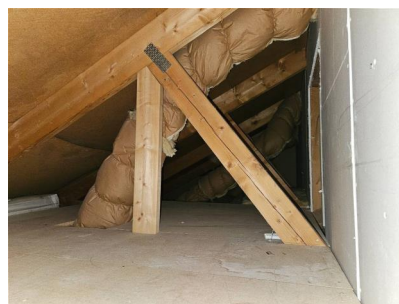
### Utvändigt / Sidvind

Vid kontroll av vinden uppmättes fuktvärden under kritisk fuktnivå för mikrobiell tillväxt och en normal lukt upplevdes. Fuktkvoten i takbjälkar uppmättes till 8 %.

Spår av tidigare fuktpåverkan, mikrobiell påväxt förekommer på underlagstaket

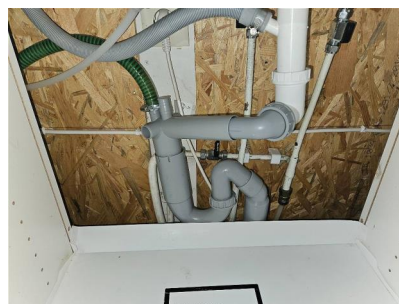
### Entréplan / Kök

Fuktskydd i diskbänkskåp sluter inte tätt mot rörledningar.

Avstängningskran till diskmaskin ej monterad ovan diskbänken..

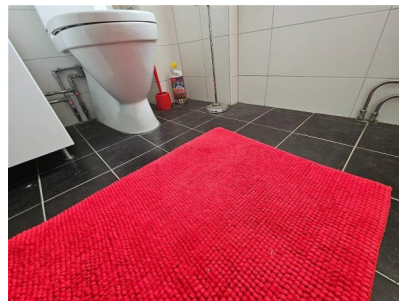
### Entréplan / Dusch/Toalett

Rör genomföringar finns i golv.

Ej utfört enligt gällande branschregler säker vatteninstallation.

Om dessa regler och anvisningar inte följs och en skada inträffar riskerar man att få en nedsatt eller utebliven skadeersättning från sitt försäkringsbolag (villahem).

Detta bedöms ej öka risken för framtida skada.

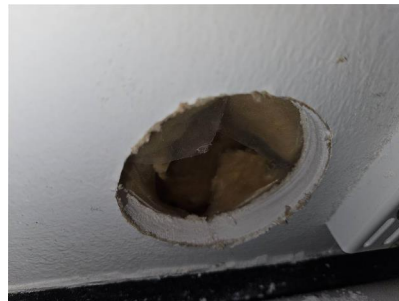
### Källarplan / Tvättstuga

Vid kontroll av konstruktion uppmättes fuktvärden över kritisk nivå för mikrobiell tillväxt och normal lukt upplevdes.

Källargrundmurar med påreglade isolerade ytterväggar.

Fuktkvoten uppmättes till 23%, i liggande träregel vid golv/ väggvinkeln och den relativa fuktigheten uppmättes till 92% i provhål i påreglad vägg i tvättstuga och en normal lukt kunde kännas i golv/vägg vinkel.

Vi rekommenderar en fördjupad undersökning för att bedöma orsak och omfattning. Det är viktigt att tänka på att denna rekommendation om fördjupad undersökning gäller tvättstugan och angränsande klädkammare som också har påreglad isolerad vägg.
