# Besiktningsprotokoll

Anticimex Försäkringsbesiktning i samarbete med Fastighetsbyrån

| Fastighetsadress:<br>Garnviksvägen 130 | |

| Besiktningsdatum:<br>2025-04-15 | Protokollnummer:<br>68958247 |

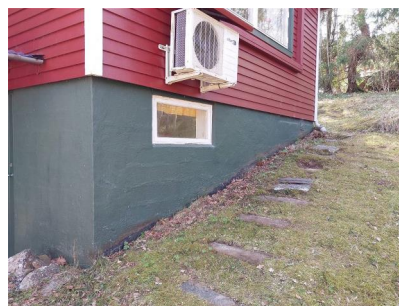
- Marken lutar mot huset.

Detta innebär en ökad fuktbelastning mot grunden.

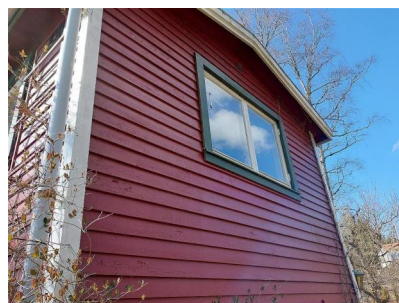
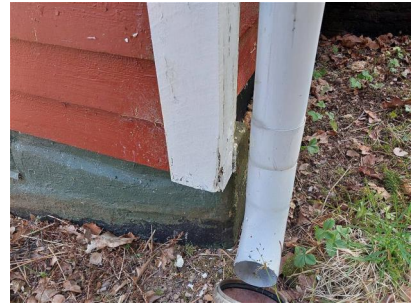
- Fasadbeklädnaden på husets ena gavelsida har färgsläpp och torrsprickor.

- Mindre rötskador finns lokalt.

Fasadbeklädnad och träkonstruktioner där målningsbehov finns riskerar att få fukt- och rötskador på grund av sämre vattenavvisande förmåga.

Utför målning/underhåll samt byt rötskad knutbräda.

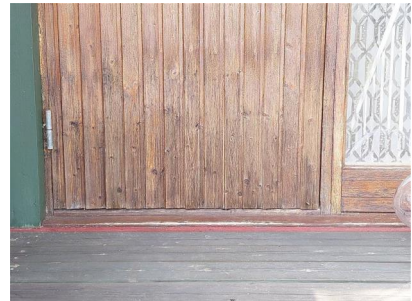
- Torrspäckor och formförändring finns i nederkant på ytterdörr.

Underhåll erfordras.

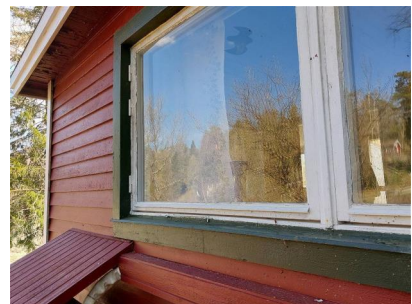
- Torrspäckor finns på fönster.

Dessa bedöms inte ha lett till bakomliggande skador.

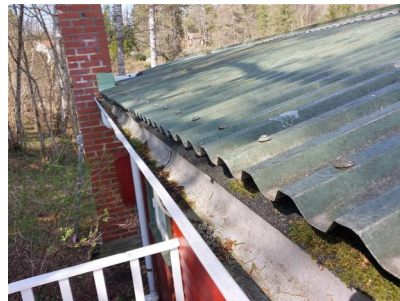
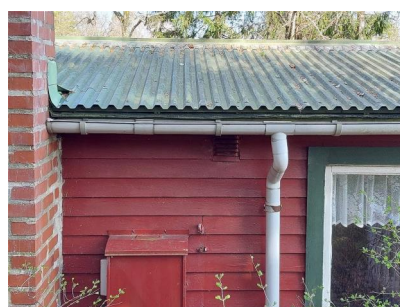
- Skräp finns i hängränna.
- Hängränna lutar fel/svackat något lokalt.

För att förhindra översvämning rekommenderas rensning av hängrännor samt justering av hängrännans lutning.

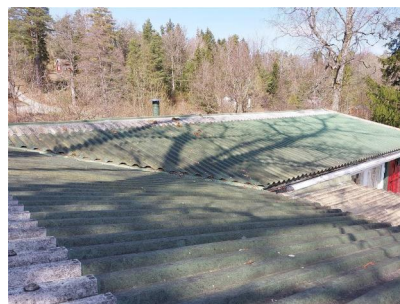
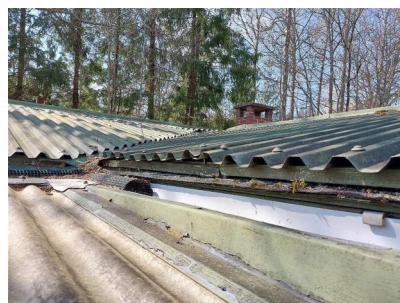
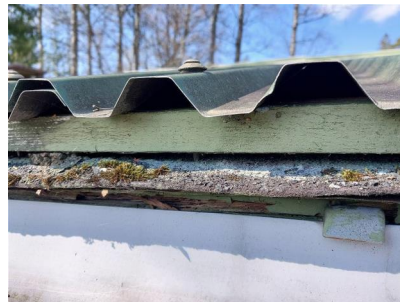
- Yttertaket är äldre.
- Plåttakets infästning/klockspik reser sig lokalt och är spikad genom läkt och papp.
- Mindre rötskador noterades i underlagstak vid takfot.

Taktäckningen, plåtdetaljer och underlagspapp har enligt vår bedömning en begränsad livslängd. Eftersom husets taktäckning är äldre har det ett minskat motstånd mot vatteninträngning. Brister i taktäckningen och infästningar kan leda till att regn- eller smältvatten tränger ner i underliggande takkonstruktion och orsakar fuktskador.

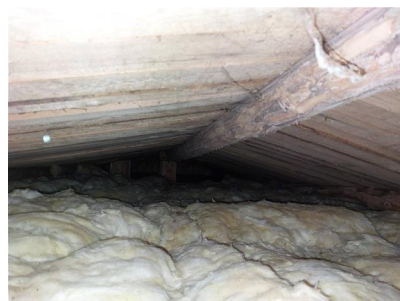
Vindsutrymmet har inte kunnat besiktas i sin helhet eftersom lucka saknas och utrymmet har begränsad framkomlighet. Via utvändig ventil noterades inga uppenbara brister.

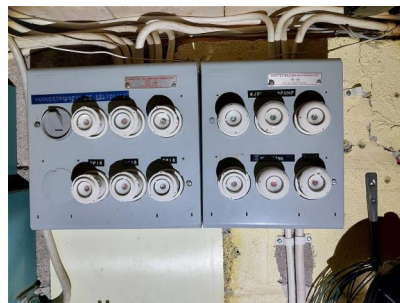
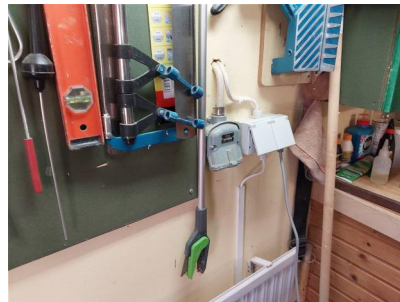
- Jordfelsbrytare finns ej.

Det finns inget krav att hus byggda före år 2000 ska ha jordfelsbrytare. Jordfelsbrytaren minskar dock risken för personskador och brand orsakade av elanläggningen.

- 3-fasuttag i metall finns.

Denna typ av uttag tillverkas inte längre då de anses medföra en stor risk för personskada.

Kontakta en elektriker för kontroll och åtgärd.

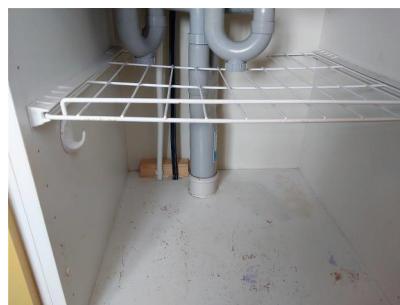
- Fuktskydd saknas i diskbänksskåp.
  - Läckagetråg saknas under kyl/frys.
- (Golv/väggvinkel skall enligt uppgift vara tätad med silikon.)

När fuktskydd/läckagetråg saknas är det svårare att upptäcka läckage från rörledningar. Vatten kan då tränga in i omkringliggande konstruktioner och orsaka fuktskador.

För att upptäcka eventuella läckage, installera ett fuktskydd/läckagetråg.

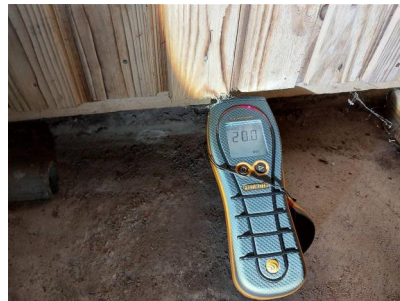
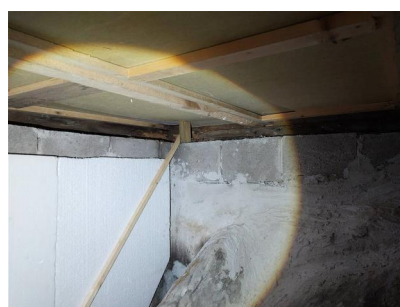
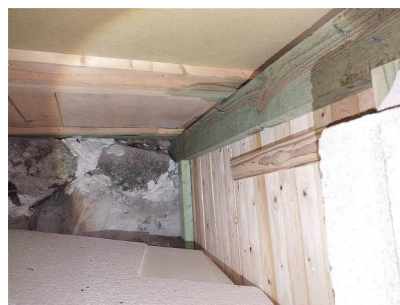
Vid kontroll av konstruktion uppmättes fuktvärden över kritisk nivå för mikrobiell tillväxt och en avvikande lukt upplevdes. Träkonstruktioner ligger an mot betongen. Delar av träkonstruktionen är kemiskt behandlad med träskyddsmedel. Rötskador noterades lokalt på ytterväggssyll.

Källargrundmurar med påreglade isolerade ytterväggar. Denna konstruktion får ofta skador på grund av naturlig fuktvandring. Fuktkvoten uppmättes till 20-24 % via stickprovsmässig fuktkvotsmätning i väggregel mot grundmur. Kontroll av konstruktion utfördes inte i den utreglade väggen i våtrum för att inte bryta eventuella tätskikt

Vi rekommenderar en fördjupad undersökning för att bedöma orsak och omfattning. Det är viktigt att tänka på att denna rekommendation om fördjupad undersökning gäller hela konstruktionen med utreglade väggar i källaren.

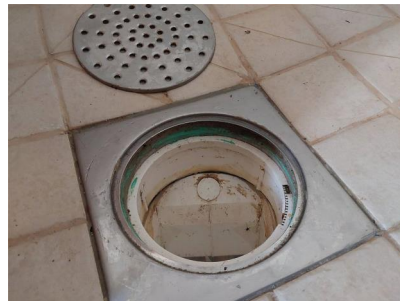
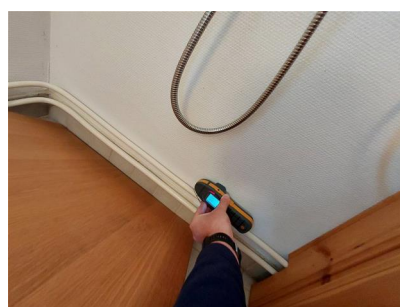
- Golvbrunnen är inte utbytt i samband med renovering.
- Förhöjningsring finns i golvbrunnen.

Förhöjningsringen i golvbrunnen är en riskkonstruktion eftersom det ofta förekommer otätheter mellan förhöjningsringen och brunnen.

Risk finns att det nya tätskiktet inte har kunnat anslutas till golvbrunnen på ett riktigt sätt, vilket kan leda till fuktskador i omkringliggande konstruktioner.

- Fuktindikering i utrymmet gav förhöjda fuktindikationer i den nedre delen av den utreglade väggen i duschzon.

Vi rekommenderar en fördjupad undersökning för att bedöma orsak och omfattning.

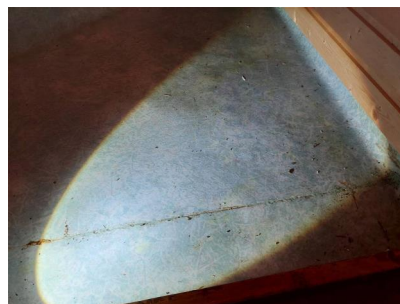
- Otäta skarvar/svetsar förekommer i plastmattan i bastun.

Då plastmattan ligger dikt an betongen bedöms skaderisken för fuktskador som begränsad. Men dels kan fukt och smuts fastna och skapa mikrobiella beläggningar i skarv samt fuktpåverkan från betongen kan få plastmattan att släppa från underlaget.
