Besiktningssprotokoll

Anticimex Försäkringsbesiktning i samarbete med Fastighetsbyrån

Fastighetsbeteckning: Rörvik 1:27	
Fastighetsadress: Höllstigen 1	
Postnummer: 432 96	Ort: Åskloster

Försäkringsbesiktning

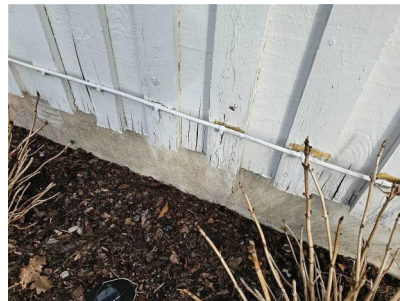
Utvändigt / Fasad

Torrspäckor och enstaka enstaka rötskador noteras i fasaden.

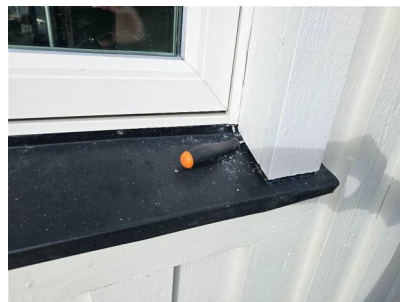
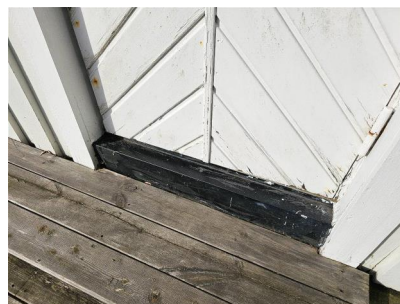
Utvändigt / Fönster / Dörrar

Färg- och kittsläpp finns från en del äldre fönster och dörrar. Gaveluppvik saknas på fönsterblecken.

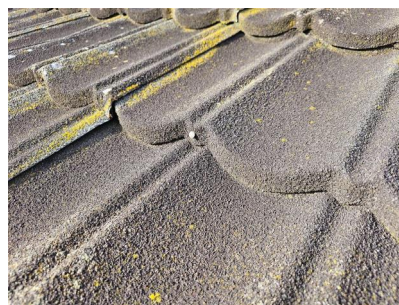
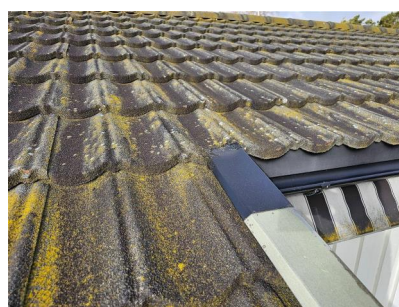
Utvändigt / Tak

Yttertaket och papptaket under är av äldre datum.

Plåttaket och plåtdetaljerna har rostangrepp och färgsläpp.

Bucklor noteras i takplåten vid skorstenen och en del uppkrupna spik noteras.

Vindskivplåtens ovkant intill entrédörren är monterad ovanpå takplåten

Rötskador finns lokalt i vindskivorna åt söder.

Takpannor, plåtdetaljer och underlagspapp har enligt vår bedömning en begränsad livslängd. Eftersom husets taktäckning är äldre samt har en del brister har det ett minskat motstånd mot vatteninträning. Detta i sin tur kan leda till fuktskador på träläkt och vidare ner i underliggande konstruktioner.

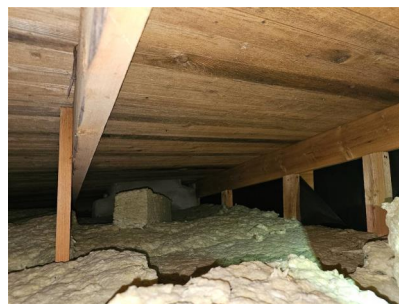
Utvändigt / Vind

Mikrobiell påväxt och enstaka missfärgningar noteras lokalt på yttertakens insida.

Fuktkvoten uppmättes stickprovsvis på yttertakens insida till mellan 7-8 %.

Det finns risk för mikrobiell tillväxt om den relativa fuktigheten (RF) i luften är över 75%, vilket i gran- och furuvirke motsvarar en fuktkvot (FK) på ca 17%.

För att konstatera orsaken till och omfattningen av den påväxt och missfärgningar som noterats rekommenderas att en fördjupad undersökning utförs under årets kalla årstid.

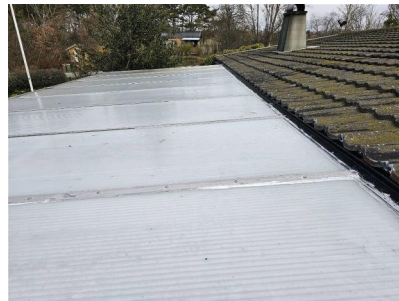
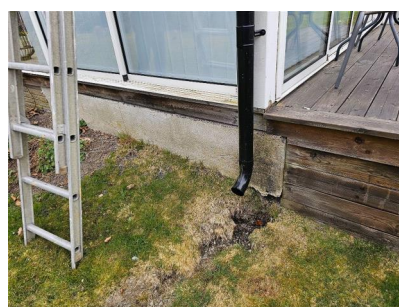
Utvändigt / Uterum

Mjukfog finns bitvis applicerat mellan plasttaket och takskenorna. Begynnande rötskador noteras i nederkant av en del stolpar samt i den övre limträbalken åt väster. En sättspricka finns i sockeln åt sydväst. Stuprören släpper vattnet intill huslivet.

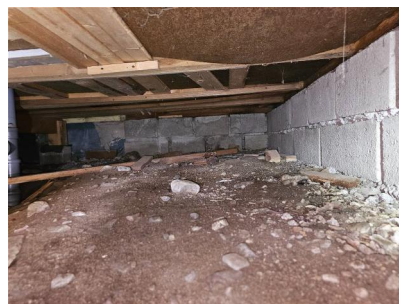
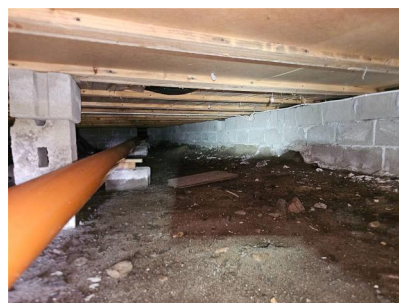
Utvändigt / Krypgrund åt söder/sydväst

Krypgrunden åt sydväst är endast inspekterad en bit innanför luckan på grund av att rör dragits innanför luckan. En mikrobiell lukt känns i grunden. Marken består av fuktig jord/grus och mikrobiell påväxt samt rötskadat byggspill noteras på marken. Grundmurarna består av betonghålstén och blindbotten av Masonite och Asfaboard. Mikrobiell påväxt noteras på blindbotten och blindbotten åt väster har lokalt rasat ner. En del av syllarna är rötskyddsbehandlade. Kontroll av konstruktion. Fuktkvoten uppmättes stickprovvis i golvbjälkarnas undersida till mellan 20-22 %.

Det finns risk för mikrobiell tillväxt om den relativa fuktigheten (RF) i luften är över 75%, vilket i gran- och furuvirke motsvarar en fuktkvot (FK) på ca 17%.

För att konstatera orsaken till och omfattningen av de skador och mikrobiella lukt som noterats rekommenderas att hela husets grundläggning görs tillgänglig och att en fördjupad undersökning utförs.

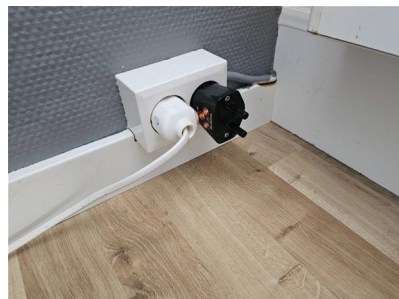
Q Funktionskontroll av jordade eluttag.

Vid stickprovskontroll av jordade eluttag noterades att skyddsjord saknas i två uttag i köket.

Kontakta en elektriker för kontroll och åtgärd.

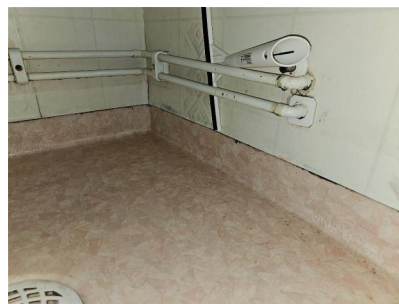
Entréplan / Dusch/Toalett

Våtutrymmet bedöms vara av äldre datum. Väggmattan släpper bitvis från underlaget i nederkant av väggarna. Rör genomföringar finns i väggen i duschen.

Vid fuktindikering i utrymmet kunde inga förhöjda fuktindikeringar påvisas.

Eftersom funktionen, som innebär att ytskiktet/tätskiktet ska vara vattentätt, kan vara nedsatt finns en ökad risk att vatten tränger igenom ytskiktet/tätskiktet med vattensador i omkringliggande konstruktioner som följd.

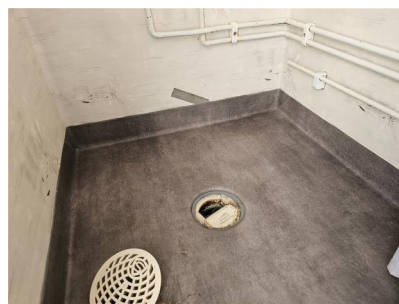
Entréplan / Toalett/dusch (egen ingång utifrån)

Rörgenomföringar finns i golvet och golvbrunnen är inte utbytt i samband med renoveringen. Väggmattan är av äldre datum, lagningar noteras i väggmattan och golvmattan överlappar inte golvmattans uppvik.

Vid fuktindikering i utrymmet kunde inga förhöjda fuktindikeringar påvisas.

Bristerna i våtutrymmet medför en ökad risk för att vatten tränger ner i omkringliggande konstruktioner och orsakar fuktskador. Om inte våtrumarbetet har utförts enligt Boverkets byggregler, gällande branschregler samt monteringsanvisningar för samtliga material så riskerar man få nedsättning eller i sämsta fall helt utebliven skadeersättning från sitt försäkringsbolag (villahem), vid en skada.

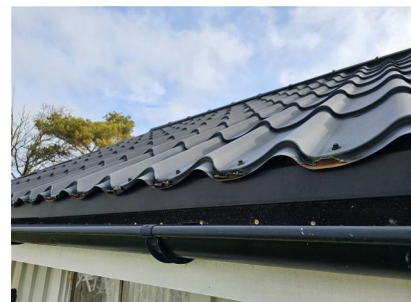
Utvändigt / Tak

Rost färgsläpp finns lokalt från takplåtens nederkant. Nocktätning har bitvis tryckts in under nockplåten.
