# Besiktningsprotokoll

Anticimex Försäkringsbesiktning i samarbete med Fastighetsbyrån

| Fastighetsadress:<br>Klarälvsvägen 46 | |

| Besiktningsdatum:<br>2025-04-14 | Protokollnummer:<br>68945709 |

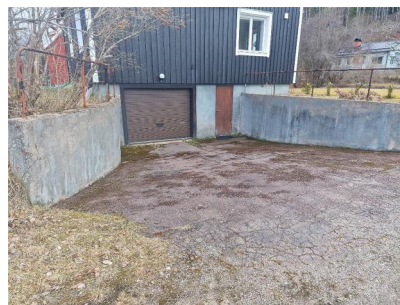
Marken lutar mot huset vid garageinfart.

Detta innebär en ökad fuktbelastning mot grunden vilket i sin tur kan orsaka fuktskador i huset.

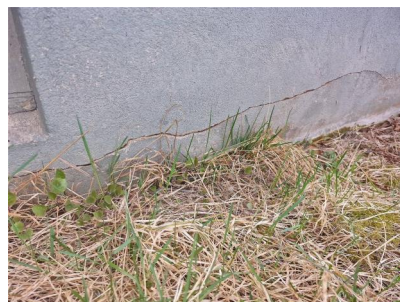
Sprickor finns i sockel.

Dessa bedöms inte ha lett till bakomliggande skador.

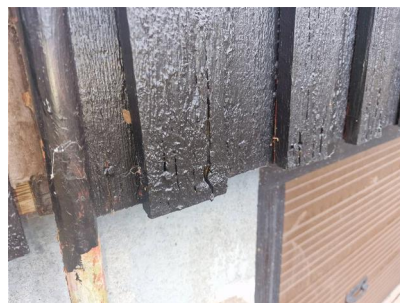
Fasad är nymålad men skadade brädor är inte utbytta. Vissa brädor speciellt nederkant är rötskadade. Lokalt har även brädor vridit sig och otätheter förekommer.  
Risk finns för fuktinträngning.  
Detta är inte fackmässigt utfört.

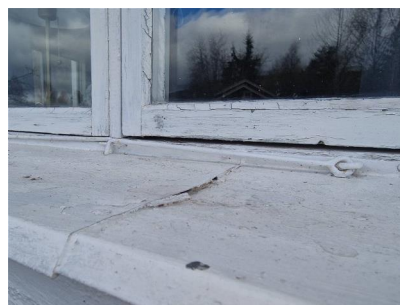
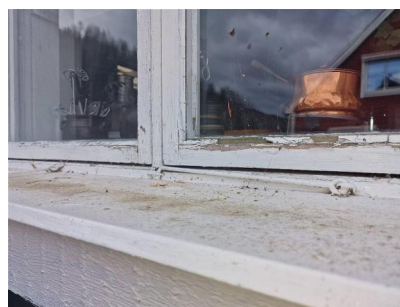
Fönster har färgsläpp och torrsprickor.

Lokalt förekommer rötskador speciellt nedre del av fönster.

Fönsterbågar och fönsterkarmar där målningsbehov finns riskerar att få fukt- och rötskador på grund av sämre vattenavvisande förmåga.

För att öka livslängden på fönster rekommenderas målning och underhåll. De fönster som är rötskadade kan med fördel bytas ut.

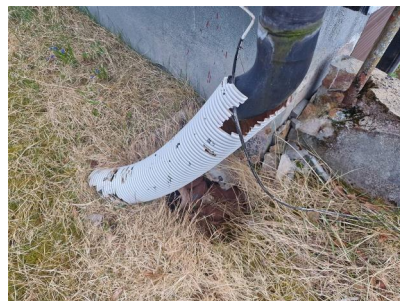
Stuprör är bristfälligt anslutet till markledning.

Stuprör som avslutas intill huset (ovan mark) kan medföra en ökad fuktbelastning på grundmur/sockel som i sin tur kan leda till fuktrelaterade skador.

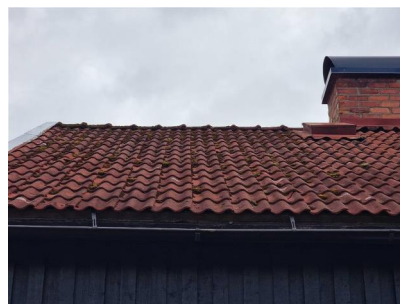
Yttertaket är ett äldre tak med betongpannor.

Större glipor mellan tak och plåt kring skorsten.

Takpannor, plåtdetaljer och underlagspapp har enligt vår bedömning en begränsad livslängd. Eftersom husets taktäckning är äldre har det ett minskat motstånd mot vatteninträngning. Detta i sin tur kan leda till fuktskador på träläkt och vidare ner i underliggande konstruktioner.

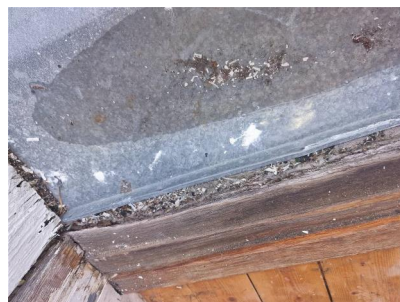
Tröskel och fönster bleck är otäta vid infästningar.  
Brister kan även noteras på balkonggolv och infästning i vägg.

Eftersom blecken är otäta finns risk att vatten rinner in i väggen vilket i sin tur kan leda till fuktskador i väggkonstruktionen.  
I detta fall kan vissa bakomvarande delar behöva bytas ut vid renovering.

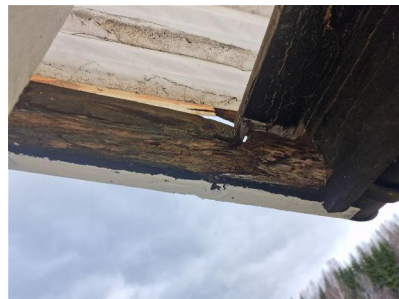
Trädetaljer ex vindskivor är rötskadat och lagade, detta är ej fackmässigt utfört.  
Sprickor finns dessutom på äldre plasttak.

De upptäckta rötskadorna kan bero på olika saker, exempelvis bristfälligt underhåll och målning. Vilket ökar att risken för att rötskador uppstår.  
Sprickor på plasttak kan leda till fuktinträngning.  
Vid eventuell renovering av altanen bör detta göras fackmässigt och skadade och trasiga delar bör bytas ut.

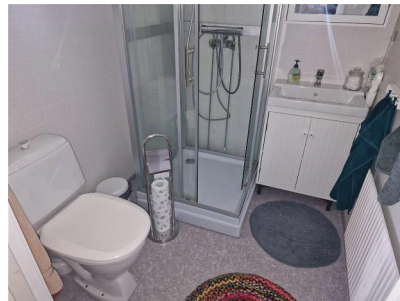
Plastmatta på golv och vägg

Rör förekommer genom golv

Fuktindikering i utrymmet gav inga förhöjda fuktindikationer.

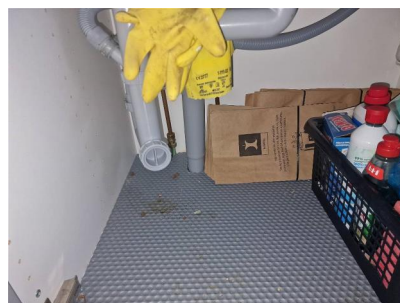
Fuktskydd saknas i diskbänksskåp.

Utan fuktskydd är det svårt att upptäcka läckage från rörledningar. Vatten kan då tränga in i omkringliggande konstruktioner och orsaka fuktskador.

För att upptäcka eventuella läckage, installera ett fuktskydd.
