**Fastighetsuppgifter**

Hallsås 2:161

Repslagarevägen 22

## Bilaga 1 för kontroll av valda konstruktioner

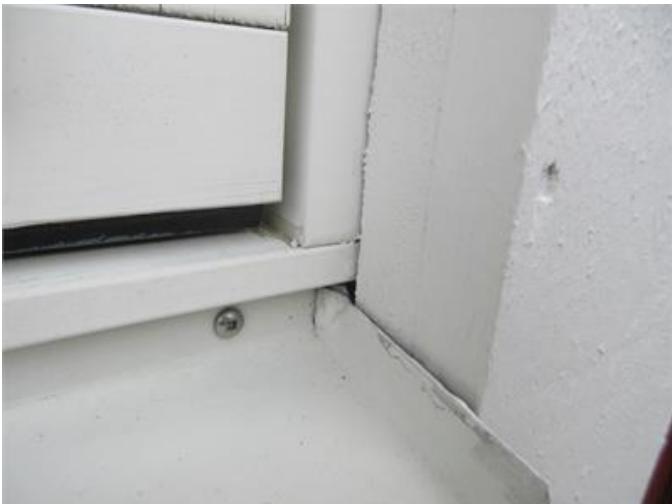
| Besiktningsresultat | | | | | |
|---|---|---|---|---|---|
| Fönster | | X | | | Det finns fönsterbleck som är otäta i infästningen, se kommentar/riskanalys. |

**Fönster:** När det finns otätheter vid fönsterinfästningar finns risk att vatten/fukt tränger in med fuktnrelaterade skador i kringliggande konstruktioner som möjlig följd. Skador i kringliggande konstruktioner kan inte uteslutas.

Otät infästning av fönsterbleck

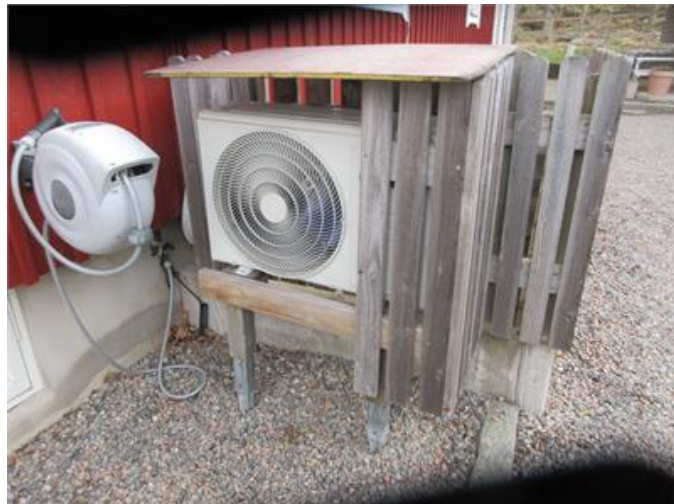
| Besiktningsresultat | | | | | |
|---|---|---|---|---|---|
| Fasad | | X | | | Värmepumpens utomhusdel släpper ut sitt kondensvatten intill huslivet, se kommentar/riskanalys. |

**Fasad:** Om kondensvatten från värmepumpens utomhusdel som är monterad vid fasaden inte leds bort utan får rinna ut i anslutning till byggnaden finns det en risk att man ökar fukttillskottet i grundkonstruktionen som då kan orsaka skador i byggnaden.

Luftvärmepumpen på fasaden

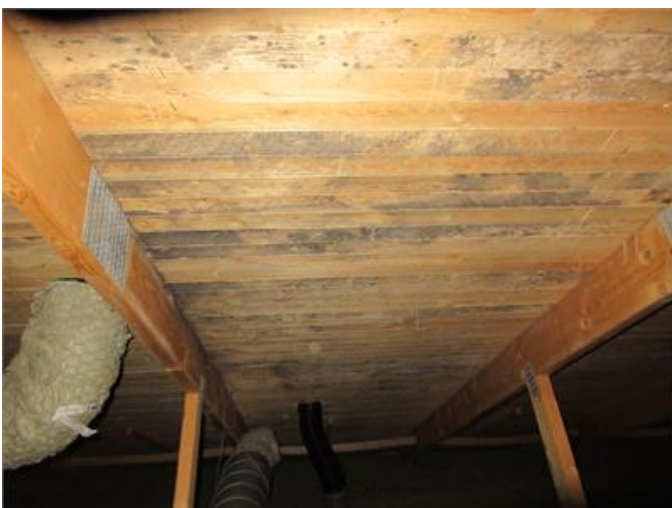
| Besiktningsresultat | | | | | |
|---|---|---|---|---|---|
| Vind (hus) | | X | | | Mikrobiell påväxt förekommer på underlagstakets undersida, se kommentar/riskanalys. |
| Vind (garage) | | X | | | Mikrobiell påväxt förekommer på underlagstakets undersida, se kommentar/riskanalys. |

**Vind (hus, garage):** När det finns brister i tätningen mellan ett kallt och ett varmt utrymme finns det en risk att relativt varm och fuktig luft kommer ut från det varma utrymmet till det angränsande kalla utrymmet och träffar en kall yta och kondenserar. Missfärgning på yttertakskonstruktionen är en indikering på att inneluften har kommit ut i vinden så att ett gynnsamt klimat för en mikrobiell tillväxt har uppstått. Det kan vara en indikering på att ventilationen inomhus är undermålig. För detta fortgå finns det en risk att man kan få skador på konstruktioner som i en förlängning påverkar byggnaden och inomhusmiljön negativt.

Mikrobiell påväxt på vinden

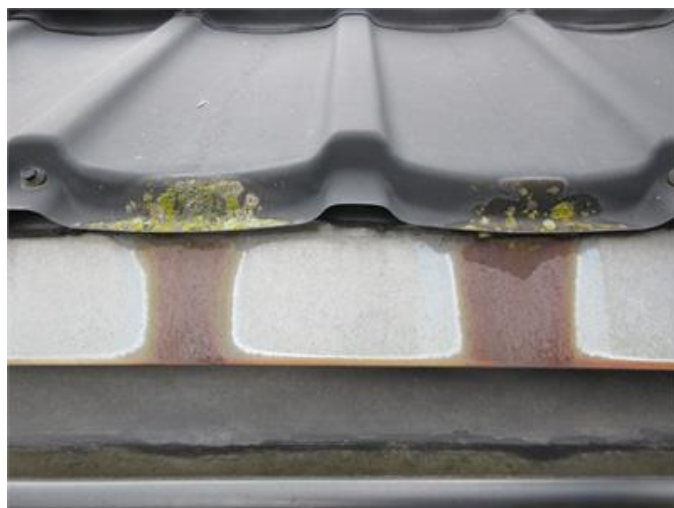
| Besiktningsresultat | | | | | |
|---|---|---|---|---|---|
| Tak (garage) | | X | | | Det förekommer rostiga plåtar med målning/underhållsbehov. |

Rostig plåt på garagetaket

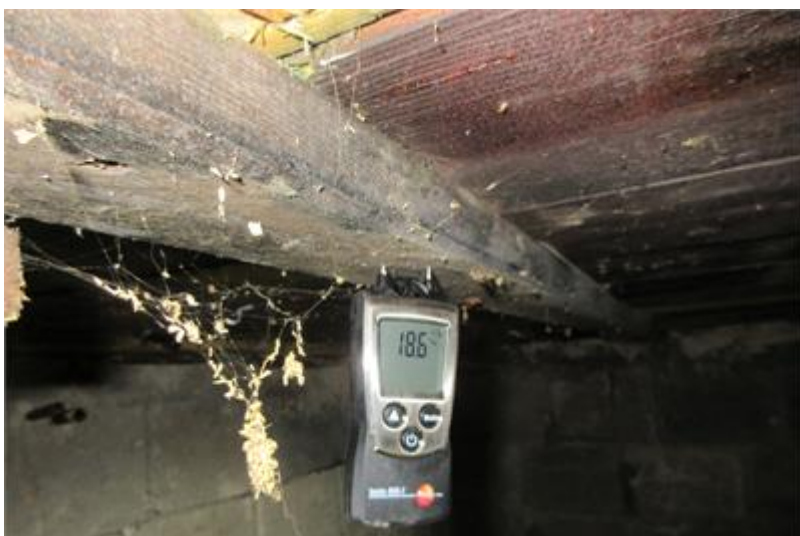
Det kritiska gränsvärdet för mikrobiell tillväxt i trä brukar anges till ca 17 % fuktkvot (FK). Vid stickprovsvis fuktkvotsmätning uppmättes ca 19-20 %. Det noterades bl. a. mikrobiell påväxt på trossbotten samt mark. Det noterades att det finns träskyddsbehandlat virke. Risker med det är att lukt kan avges från virket. Jorden på marken var fuktig.

Huvudbyggnaden är delvis uppförd över krypgrundsutrymme. Utifrån erfarenhet betraktas krypgrunder som riskkonstruktioner. På grund av förhöjd fuktstatus- dels orsakad av fuktvandring från marken och dels orsakad av uteluft som släpps in i grunden främst under den varma tiden av året – kan följdskador med negativ inverkan på såväl byggnaden som inomhusmiljön uppstå i utrymmet och angränsande konstruktioner (t.ex. överliggande bjälklag och uppreglad golvkonstruktion). En fortsatt teknisk undersökning rekommenderas för att utreda orsak och omfattning till skadorna i krypgrunden.
