# Besiktningsprotokoll

Anticimex Försäkringsbesiktning i samarbete med Fastighetsbyrån

| Fastighetsadress:<br>Brattenvägen 33 | |

| Besiktningsdatum:<br>2025-04-09 | Protokollnummer:<br>68938441 |

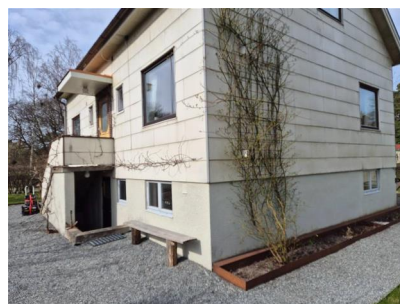
Växter finns i anslutning till byggnaden.

När det finns rabatter och växter nära byggnaden finns risk att fukt stannar kvar i väggarna. Detta kan i sin tur orsaka invändiga fuktskador. Växternas rötter kan också skada grundmuren och sätta dräneringsledningen ur funktion.

Området närmast huset rekommenderas att vara fritt från växtlighet.

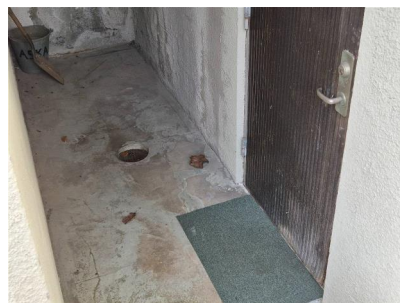
Viktigt är att brunnen framför källardörren är fri från skräp så att avrinning av regn- och smältvatten fungerar.

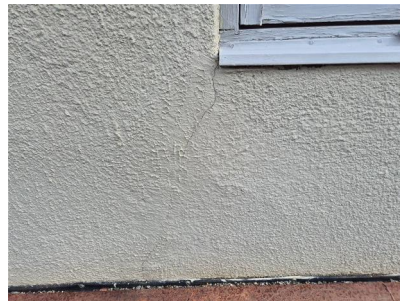
Sprickor finns i sockel.

Dessa bedöms inte ha lett till bakomliggande skador.

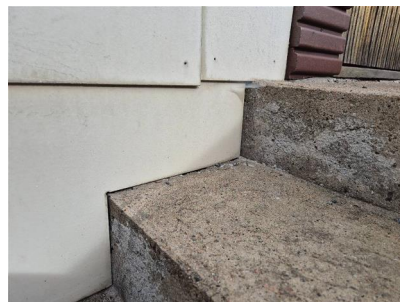
Trappan är motgjuten mot huset.

Eftersom trappan är motgjuten mot huset finns risk att vatten tränger in i anslutande konstruktioner vilket i sin tur kan leda till fuktrelaterade skador.

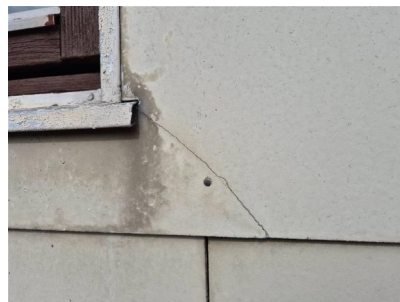
Mindre sprickor förekommer i äldre eternitfasad samt lokalt saknas infästning.

Eternitplattor är ett tåligt material, dock påverkas infästning och bakomliggande läkt (rötskador) med tiden och plattorna kan börja lossna och gå sönder. Trasiga plattor ska ersättas med cementskivor.

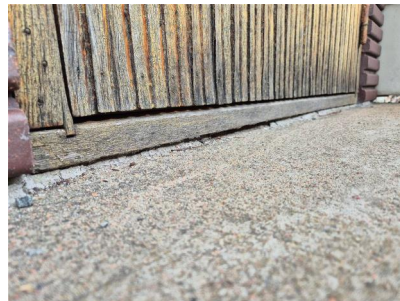
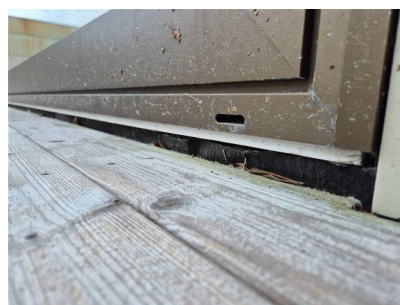
Tröskelbleck saknas under entrédörr och på skjutdörrspartiet saknas (över- och underbleck).

Avsaknad av över/tröskelbleck medför att det finns risk för att vatten kan rinna in och orsaka fuktskador på tröskel och/eller i kringliggande vägg och bjälklag.

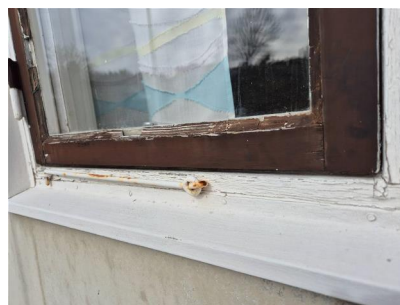
Fönster har färgsläpp och torrsprickor.

Fönsterbågar och fönsterkarmar där målningsbehov finns riskerar att få fukt- och rötskador på grund av sämre vattenavvisande förmåga.

För att öka livslängden på fönster rekommenderas målning och underhåll.

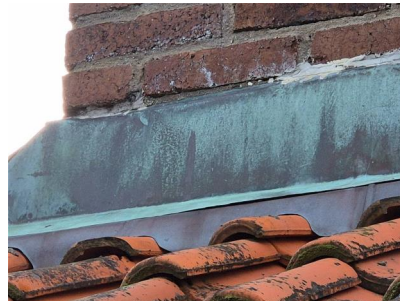
Besiktning har genomförts från takfot, takfönster och marken, då godkänd takstege saknas.

Teknisk livslängd bedöms ha uppnåtts på underlagspappen.

Övrigt noterades att anslutningsplåt mot murstocken bedöms vara otät i överkant.

Med tanke på ålder (samt notering på Vind), rekommenderar vi kontakt med takläggare för omläggning av taket.

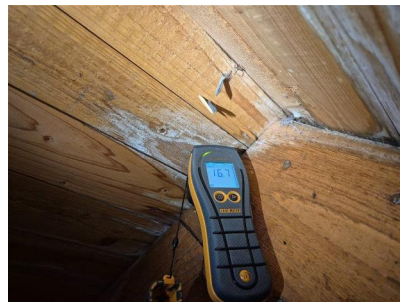
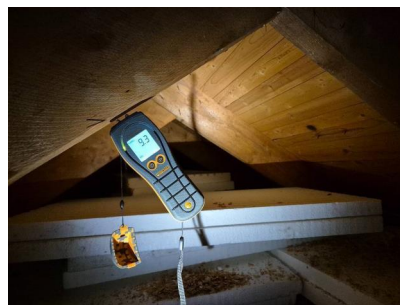
Underlagstaket har fuktfläckar vid murstocken. Förhöjda fuktvärden noterades med fuktindikator.

Vid mätning utanför noterades normala värden (9,3%) och normal lukt upplevdes.

Fuktfläckar kan bero på olika saker, och kan vara ett tecken på en tidigare eller ett pågående läckage.

Se även notering/rekommendation Tak.

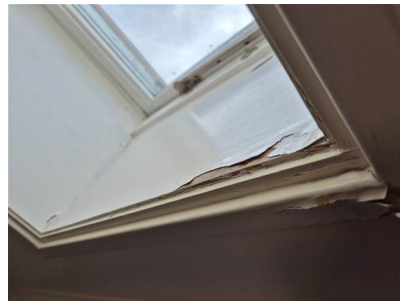
Fuktskydd saknas i diskbänksskåp.

Utan fuktskydd är det svårt att upptäcka läckage från rörledningar. Vatten kan då tränga in i omkringliggande konstruktioner och orsaka fuktskador.

Vidare finns ett äldre takfönster med lokala färgsläpp/rinnmärken. Torrt vid kontroll med fuktindikator. Se även notering Tak.

För att upptäcka eventuella läckage, installera ett fuktskydd.

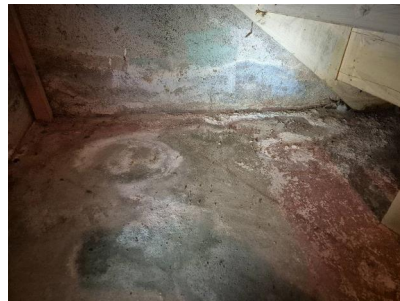
Kalk/salt utfällningar förekommer på betonggolvet. Detta är en normal fukttransport på oisolerade golvkonstruktioner och bedöms vara kosmetiskt.

Vid denna typ av grundkonstruktion kan man få räkna med att vatten periodvis kan ta sig in i råkällaren samt att fuktvandring naturligt sker genom betonggolvet/grundmuren vilket kan medföra lokala färg/putssläpp alternativt kalk-saltutfällningar. Betonggolvet är troligtvis oarmerad och har mindre sprickor, vilket är vanligt förekommande och detta anses vara kosmetiskt. Man ska undvika att förvara organiskt material mot dessa ytor för att undvika mikrobiell påväxt.

Ingen avvikande lukt noterades i utrymmet.

Rekommenderar att källaren fortsätter att användas som råkällare.

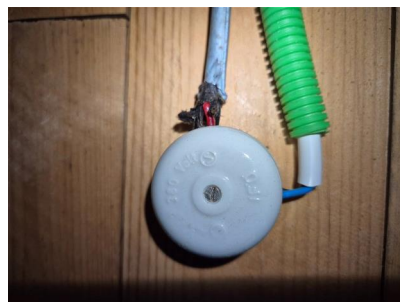
Delar av elanläggningen i huset är äldre.

Äldre elanläggningar och elkablar är en säkerhetsrisk som kan orsaka både personskador och brand.

Kontakta en elektriker för kontroll och åtgärd.

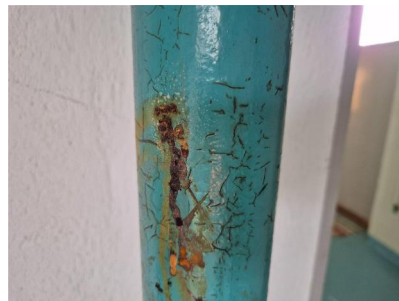
Delar av husets rör- /avlopp- /värmeledningssystem är äldre.

Detta behöver inte betyda att systemen har några allvarliga brister, men äldre rör- /avlopp- /värmeledningssystem kan ha nedsatt funktion/brister på grund av sin ålder, vilket i värsta fall kan leda till läckage. Vi rekommenderar att en fackman kontaktas för att kontrollera husets rör- /avlopp- /värmeledningssystem samt för att hjälpa er med eventuella åtgärder. Observera att ingen besiktning av dessa system har ingått i uppdraget.
