# Besiktningsprotokoll

Anticimex Försäkringsbesiktning i samarbete med Fastighetsbyrån

| Fastighetsadress:<br>Trevebovägen 8 | |

| Besiktningsdatum:<br>2025-04-15 | Protokollnummer:<br>68959118 |

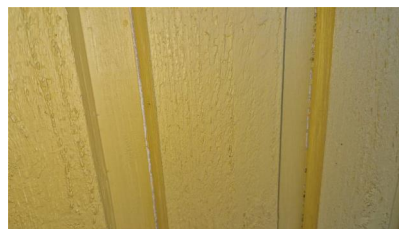
Fasadpanelen ser överlag bra ut det noteras att fasadpanelen har börjat torkat isär med följd att grundfärgen syns och ett visst målningsbehov noteras på fasadpanelen och takfoten.

Rekommenderas att måla/ underhålla i förebyggande syfte.

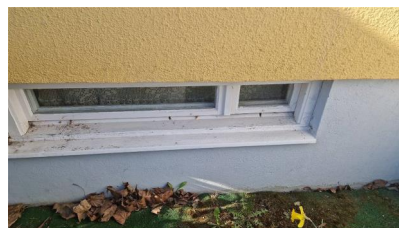
Fönster till tvättstugan är i behov av målning/underhåll.

Fönsterbågar och fönsterkarmar där målningsbehov finns riskerar att få fukt- och rötskador på grund av sämre vattenavvisande förmåga.

För att öka livslängden på fönster rekommenderas målning och underhåll.

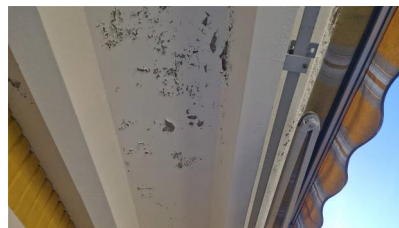
Balkongräcket och undersidan på balkongen har ett målning/underhållsbehov.

Detta bedöms inte lett till några skador i bakomliggande konstruktioner, rekommenderas att måla/ underhålla i förebyggande syfte.

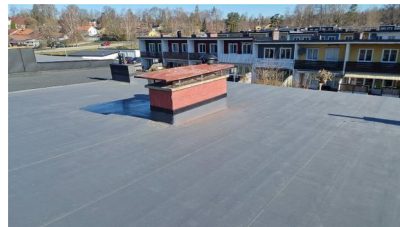
Plåtdetaljer har ett behov av målning/ underhåll.

Detta bedöms inte lett till några skador i bakomliggande konstruktioner, rekommenderas att måla/ underhålla i förebyggande syfte.

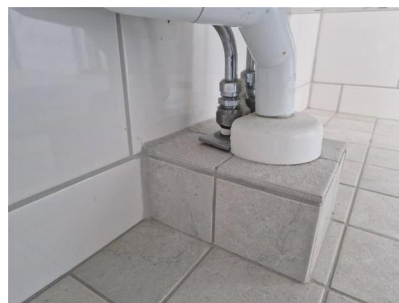
Rör genomföring i golv i uppgjuten klack.

Rör genomföringar i golvet medför en ökad risk för att vatten tränger ner i omkringliggande konstruktioner och orsakar fuktskador.

Lågpunkter finns i golvfallet.

Detta bedöms inte kunna leda till några skador i bakomliggande konstruktioner.

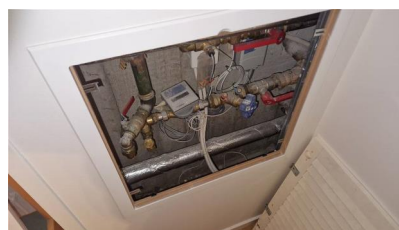
Fjärrvärmefördelaren är inbyggd.

För att lättare upptäcka ett eventuellt läckage kan man med fördel installera ett vattenlarm som indikerar vid ett läckage.
