# Besiktningsprotokoll

Anticimex Försäkringsbesiktning i samarbete med Fastighetsbyrån

| Fastighetsadress:<br>Klings Väg 14 | |

| Besiktningsdatum:<br>2025-04-15 | Protokollnummer:<br>68950403 |

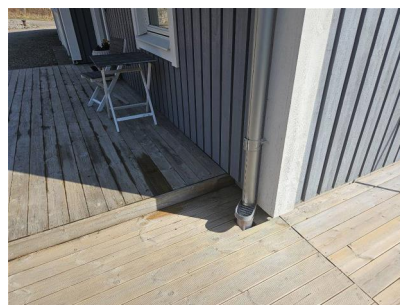
Delar av sockeln är obesiktad då altanen döljer den bakomliggande konstruktionen.

Inget att notera på synlig sockel.

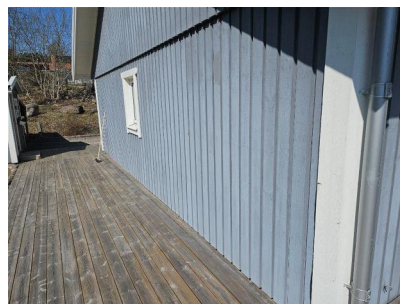
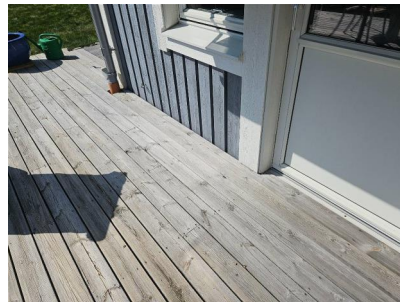
Fasadpanelen är till viss del i behov av målning/underhåll.

Fasadbeklädnad och träkonstruktioner där målningsbehov finns riskerar att få fukt- och rötskador på grund av sämre vattenavvisande förmåga. För att öka livslängden på fasadbeklädnaden rekommenderas målning och underhåll.

Fasadpanel är avslutad under tralldäck.

Vid nästa ommålning bör närmsta trallbräda demonteras för att även kunna måla ändträ på panelen.

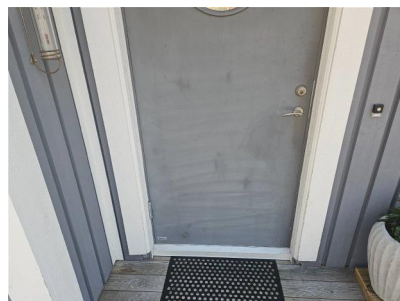
Dörrar är i behov av målning/underhåll.

Dörrar där målningsbehov finns riskerar att få fukt- och rötskador på grund av sämre vattenavvisande förmåga.

För att öka livslängden på dörr rekommenderas målning och underhåll.

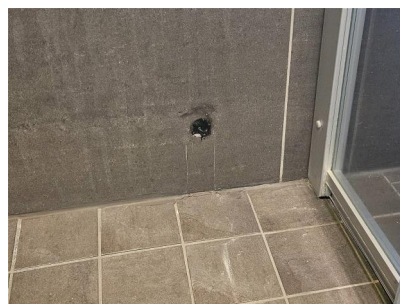
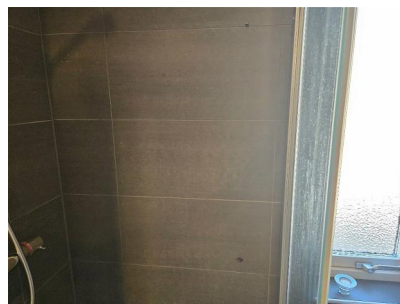
Tidigare infästningar för duschvägg är tätade med mjukfog/silicon.

Detta medför en ökad risk för att vatten skall kunna tränga in i omkringliggande konstruktioner och orsaka fuktskador om tätmassan torkar/spricker.

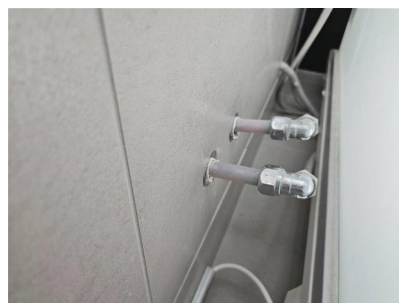
Väggbeklädnaden är otät vid rör genomföringar.

De otäta rör genomföringarna i väggbeklädnaden medför att vatten kan tränga ner i bakomliggande konstruktioner med fuktskador som följd. Detta kan i sin tur leda till mikrobiella skador (angrepp av mikroorganismer).
