# Besiktningsprotokoll

Anticimex Försäkringsbesiktning i samarbete med Fastighetsbyrån

| Fastighetsadress:<br>Sätervägen 16a | |

| Besiktningsdatum:<br>2025-03-20 | Protokollnummer:<br>68852483 |

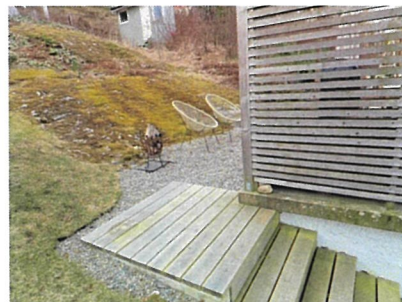
Marken lutar mot huset.

Detta innebär en ökad fuktbelastning mot grunden vilket i sin tur kan orsaka fuktskador i huset.

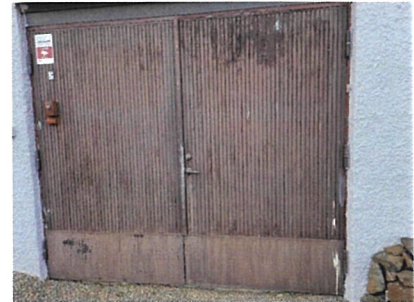
Garagedörr är i behov av målning/underhåll.

Dörrar där målningsbehov finns riskerar att få fukt- och rötskador på grund av sämre vattenavvisande förmåga.

För att öka livslängden på dörr rekommenderas målning och underhåll.

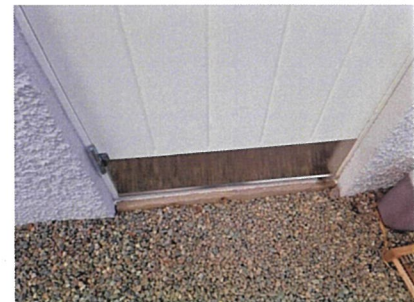
Tröskelbleck saknas under dörr.

Avsaknad av tröskelbleck medför att det finns risk för att vatten kan rinna in och orsaka fuktskador på tröskel och/eller i kringliggande vägg och bjälklag.

Åtgärdat av säljaren

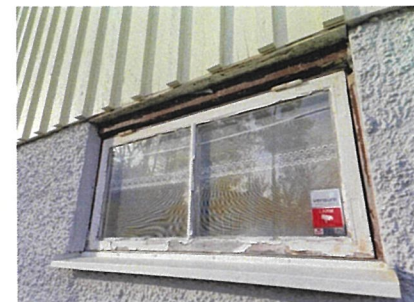
Fönster är i behov av målning/underhåll.

Fönsterbågar och fönsterkarmar där målningsbehov finns riskerar att få fukt- och rötskador på grund av sämre vattenavvisande förmåga.

För att öka livslängden på fönster rekommenderas målning och underhåll.

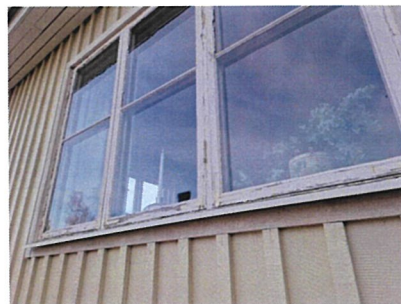
Fönsterbleck är för kort på två fönster.

Detta medför en ökad risk för att vatten kan rinna in och orsaka fuktrelaterade skador i omkringliggande konstruktioner.

Detta är åtgärdat  
av säljaren

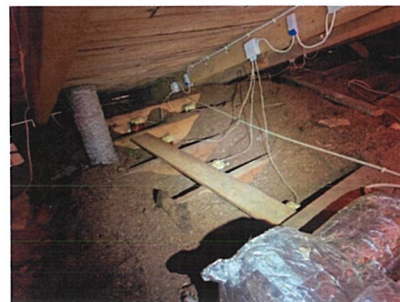
Isolering saknas/behöver kompletteras ställvis

Isoleringen har  
jämnats ut av säljaren

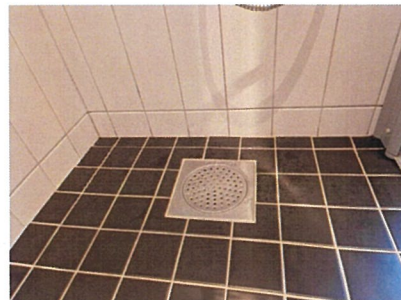
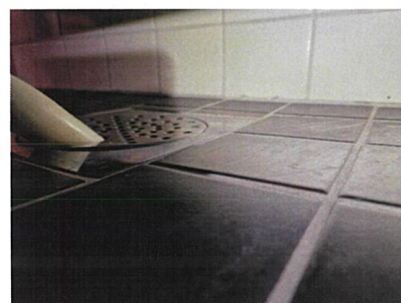
Golvbrunnen är placerad för nära vägg och manschett sticker ut under klämring.

Det finns risk att tätskiktet inte har kunnat anslutas på rätt sätt, vilket kan leda till fuktskador.

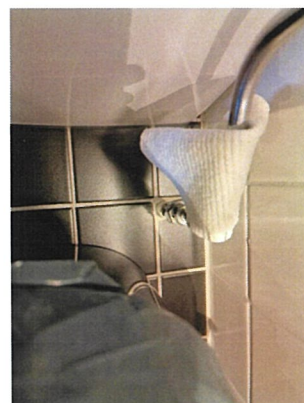
Rör genomföring finns i golv.

Rör genomföringar i golv medför en ökad risk för att vatten tränger ner i omkringliggande konstruktioner och orsakar fuktskador.

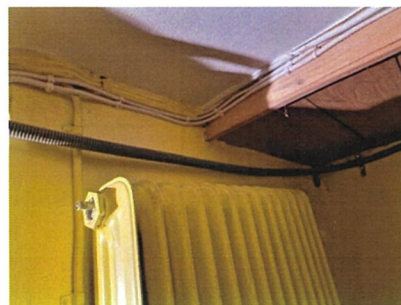
Vattenledning monterad ovan och nära element.

Detta är åtgärdat  
av säljaren

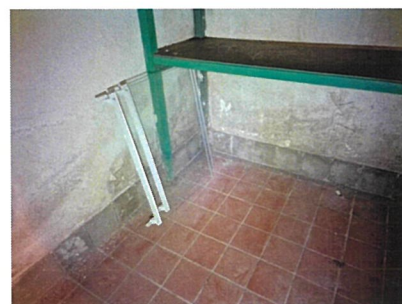
Missfärgningar finns på källarväggar.

Dessa bedöms vara sen innan huset dränerades.

Håll under uppsikt.
