# Besiktningsprotokoll

Anticimex Försäkringsbesiktning i samarbete med Fastighetsbyrån

Fastighetsbeteckning: Snöstorpsprästgård 1:50	
Fastighetsadress: Åvägen 4	
Postnummer: 302 63	Ort: Halmstad

Besiktningsdatum: 2025-04-14	Protokollnummer: 68963546
Temperatur: 11 °C	Väderlek: Molnigt
Tekniker: Sofia Gunnarsson	
E-post: sofia.gunnarsson@Anticimex.se	
Kontor: Halmstad	
Närvarande: Fastighetsägaren

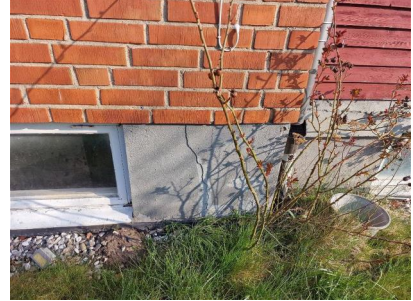
Sprickor samt färgsläpp finns lokalt i sockeln.

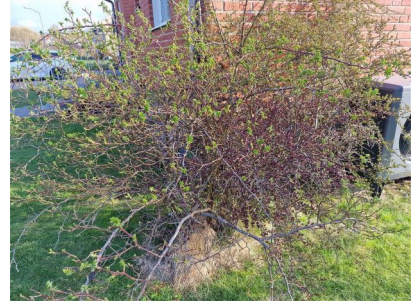
-Växter finns i anslutning till grundmuren åt väster och söder.

När det finns rabatter och växter nära grundmuren finns risk att fukt stannar kvar i väggarna. Detta kan i sin tur orsaka invändiga fuktskador. Växternas rötter kan också skada grundmuren och sätta dräneringsledningen ur funktion.

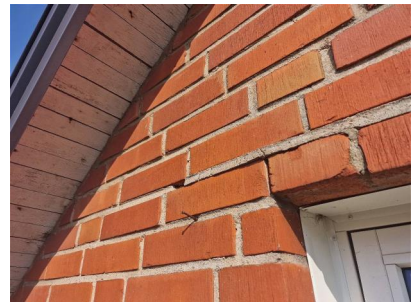
Glipor/fogsläpp finns ovan balkongfönster åt söder.

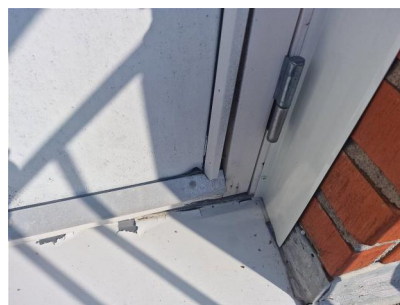
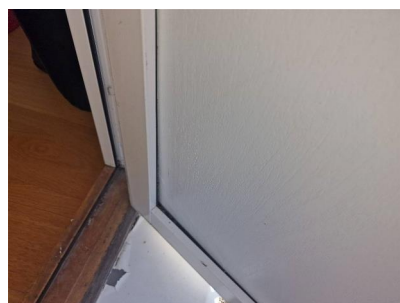
- Formförändring och lösa lister finns i balkongdörren åt söder.  
En formförändring syns även invändigt.

Kontakta fackman för kontroll av orsak och omfattning samt för bedömning av lämpliga åtgärder.

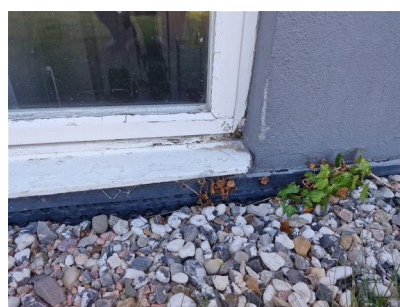
- Kittläpp finns från källarfönster och fönsterbleck lutar inåt på något källarfönster.

Rötskada finns i källarfönster mot väster.

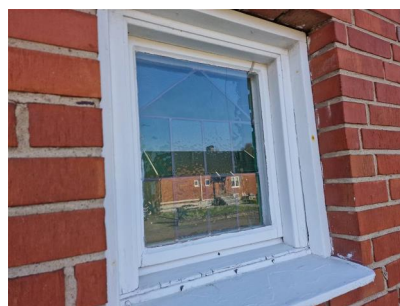
- Spricka finns i glasruta åt väster.

Kontakta fackman för kontroll av orsak och omfattning samt för bedömning av lämpliga åtgärder.

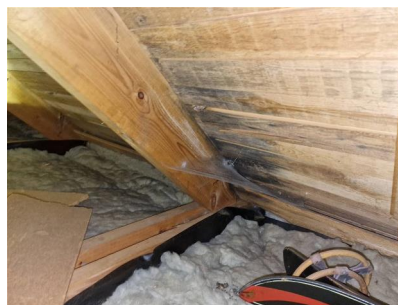
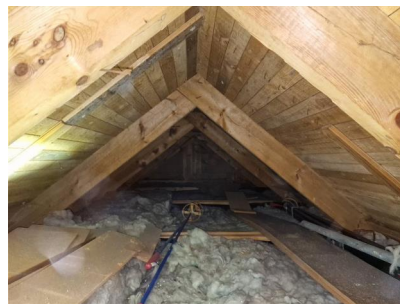
Pånockvinden finns en lokal missfärgning. Dessa kan uppstå när luft tränger upp på vinden inifrån men även om fuktig luft kommer utifrån. Missfärgningen såg likadan ut för fem år sedan då huset besiktigades förra gången. Det kan innebära att skadan är äldre. Läs gärna faktabladet om vindar längst bak i protokollet.

En mikrobiell missfärgning finns lokalt på underlagstaket åt nordost.

Fuktkvoten uppmättes stickprovvis till 10-11 % på underlagstaket.

Risk för mikrobiell tillväxt föreligger om den relativa fuktigheten (RF) i den omgivande luften är över 75% vilket i furuvirke motsvarar en fuktkvot (FK) på 17%. Vid en långvarig fuktkvot på >28% finns risk för rötskador.

Den upptäckta mikrobiella påväxten på underlagstaket kan vara ett tecken på att vinden tillförs fukt inifrån bostaden. Observera att besiktning av bostadens ventilationssystem inte har ingått i uppdraget.

För att komma tillrätta med detta måste fukttillförseln inifrån bostaden minskas. Det kan göras genom att ventilationen i bostaden förbättras samt att eventuella otätheter i vindsbjälklaget (tak-/väggvinklar, taklucka med mera) tätas. Läs Anticimex faktablad om ouppvärmda vindsutrymmen för tips och råd.

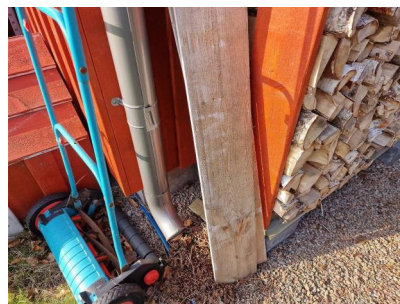
Takfotsbrädan är endast grundmålad.

Stuprör släpper sitt vatten fritt mot marken.

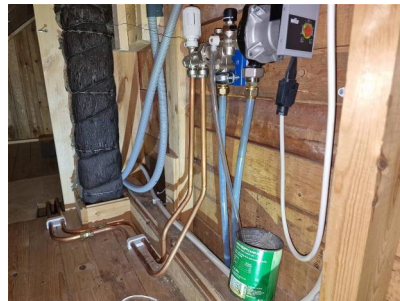
Rörlits med kopplingar finns placerade på sidovinden åt väster utan vattentät botten.

En rörlits ska ha en vattentät botten och vara försedd med skvallerrör. När det saknas ökar risken för att ett läckage inte upptäcks i tid. Det kan leda till fuktskador i omkringliggande konstruktioner.

Placera gärna ett vattenlarm i utrymmet.

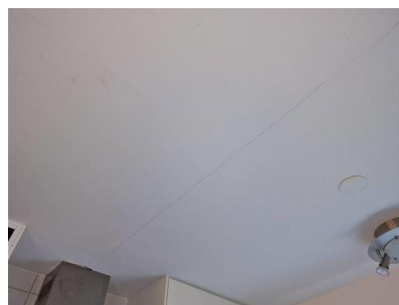
Sprickor finns i taket.

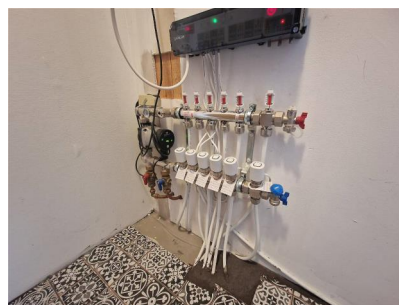
Rörslits saknar vattentät botten.

En rörslits ska ha en vattentät botten och vara försedd med skvallerrör. När det saknas ökar risken för att ett läckage inte upptäcks i tid. Det kan leda till fuktskador i omkringliggande konstruktioner.

Placera gärna ett vattenlarm i utrymmet.

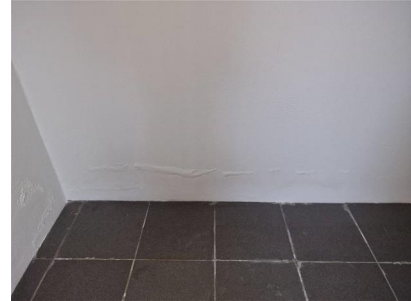
En svag mikrobiell lukt känns i utrymmet.

Färgsläpp finns i nederkant av väggen.

Förhöjda fuktindikationer påvisades på färgsläppet.

Se under Källarplan/Allmänt.
