# Besiktningsprotokoll

Anticimex Försäkringsbesiktning i samarbete med Fastighetsbyrån

| Fastighetsadress:<br>Lervägen 5 | |

| Besiktningsdatum:<br>2025-04-16 | Protokollnummer:<br>68922465 |

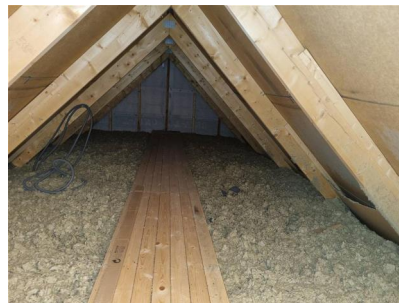
Underlagstaket består av träfiberskivor.

Eftersom underlagstaket består av träfiberskivor utan yttre täckning av papp under takbeklädnaden, finns risk vid ogynnsam väderlek att regnvatten/snö tränger in i skivskarvar med läckage på vindsutrymmet som följd. Med tiden kan även träfiberskivorna drabbas av fuktskador.

Vid kontroll av vinden uppmättes fuktvärden under kritisk fuktnivå för mikrobiell tillväxt.

Fuktkvoten i underlagstak/takbjälkar uppmättes till 9 %.

Risk för mikrobiell tillväxt föreligger om fuktkvoten överstiger 17%.

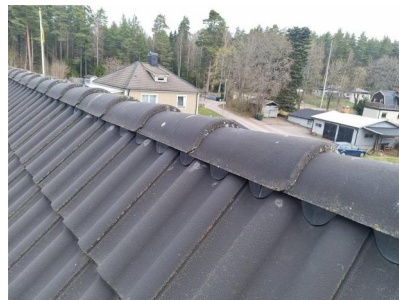
Litet överlapp mellannock- och takpannor, spikar synliga som har tätats.

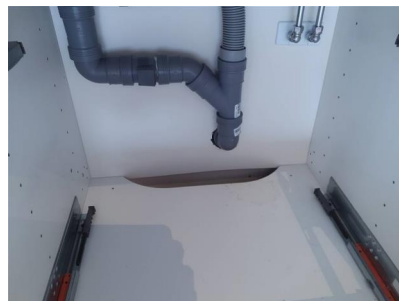
Fuktskydd saknas i diskbänksskåp samt ingen tätbotten under golvvärmefördelare.

Utan fuktskydd är det svårt att upptäcka läckage från rörledningar. Vatten kan då tränga in i omkringliggande konstruktioner och orsaka fuktskador.

Med fördel kan ett vattenlarm installeras för att lättare upptäcka smygläckage.

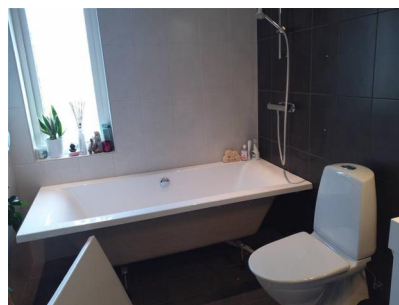
Badkar är placerad nära ett fönster.

Tätade skruvhål finns på vägg där tidigare duschväggar suttit.

För att minska risken för fuktskador kan ett duschdrapperi monteras mot fönstret.
