# Besiktningsprotokoll

Anticimex Försäkringsbesiktning i samarbete med Fastighetsbyrån

| Fastighetsadress:<br>Upprann Rönningen 1 | |

| Besiktningsdatum:<br>2025-04-15 | Protokollnummer:<br>68943974 |

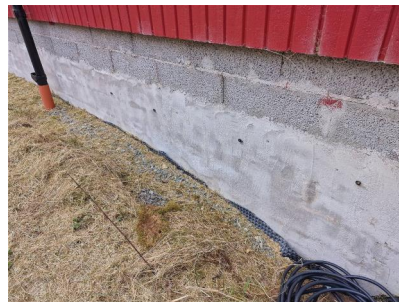
#### Utvändigt / Sockel

Ej helt färdigställt, ej putsad, synlig platonmatta och sprickor förekommer.

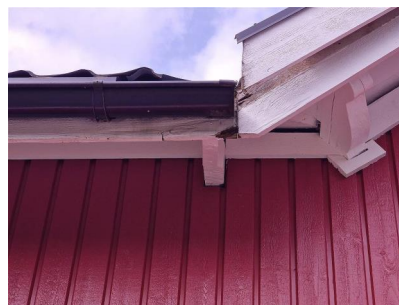
#### Utvändigt / Fasad

Ändrä på vissa vindskivor/Takfotsbrädor är fuktpåverkade

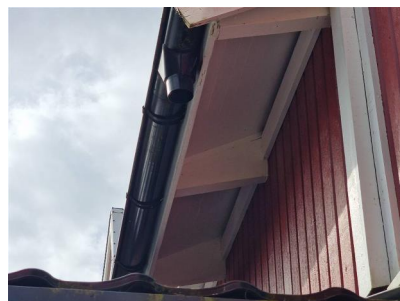
### Utvändigt / Hängrännor / Stuprör

Lokalt saknas rör

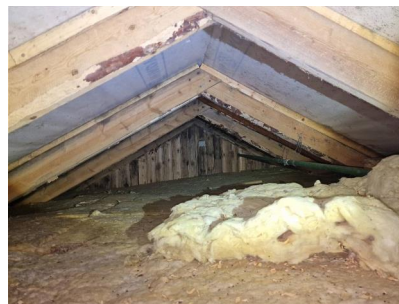
Vid kontroll av vinden över del av äldre del uppmättes fuktvärden under kritisk fuktnivå för mikrobiell tillväxt och en normal lukt upplevdes. Hela vinden är inte besiktad i sin helhet, landgång saknas.

Fuktkvoten i underlagstak/takbjälkar uppmättes vid besiktningstillfället till ca 10 %.

Risk för mikrobiell tillväxt föreligger om den relativa fuktigheten (RF) i den omgivande luften är över 75% vilket i furuvirke motsvarar en fuktkvot (FK) på 17%.

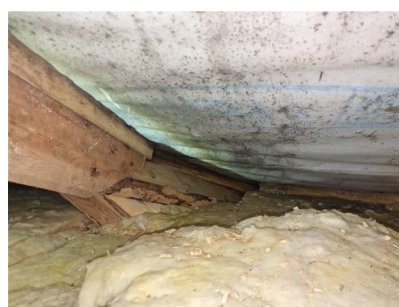
Påväxt förekommer mot underlagstak som består av vindduk.

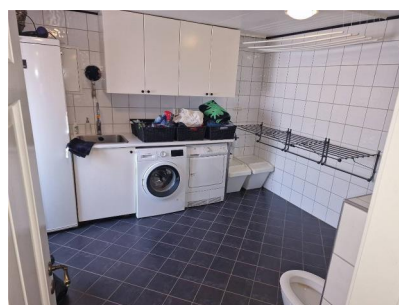
### Entréplan / Dusch/Toalett/Tvätt

Kakel och klinkers  
- Rör förekommer genom golv

Fuktindikering i utrymmet gav inga förhöjda fuktindikationer.

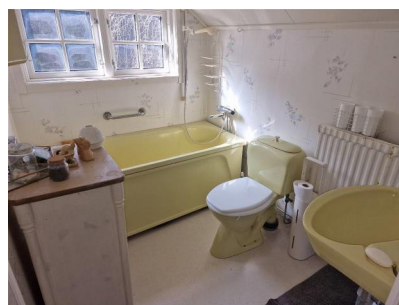
### Våning 2 / Badrum/Wc

Våtutrymmet har äldre yt-/tätskikt med plastmatta på golv och vägg.  
Fönster placerad i våtzone.  
Har ej använts på senare tid.  
Eftersom funktionen, som innebär att ytskiktet/tätskiktet ska vara vattentätt, kan vara nedsatt finns en ökad risk att vatten tränger igenom ytskiktet/tätskiktet med vattenskador i omkringliggande konstruktioner som följd.

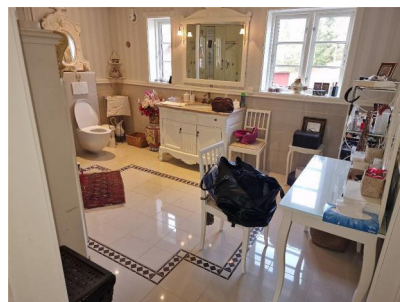
### Våning 2 / Dusch/Toalett

- Kakel och klinkers
- Rör förekommer genom golv
  - Golvbrunn under duschkabin ej besiktad

Fuktindikering i utrymmet gav inga förhöjda fuktindikationer.

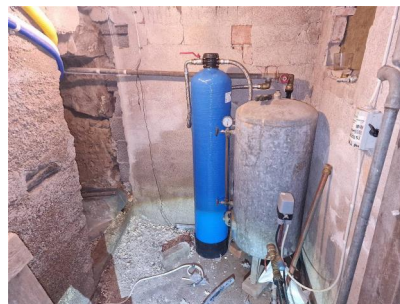
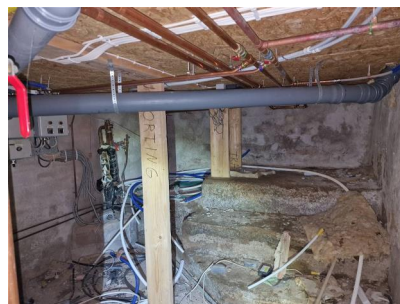
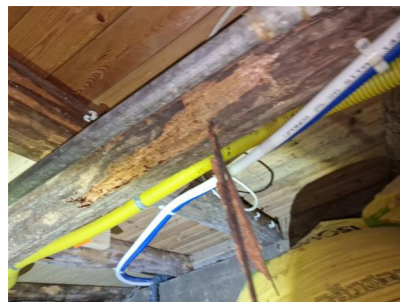
### Källarplan/ krypgrund / Allmänt

Del under äldre del har källare/ krypgrund.

Denna del har delvis betonggolv och brister finns på väggar och golv. Del av bärlina under nyare bjälklag har äldre rötskador/ insektsangrepp. Delar av bjälklaget är träskyddsbehandlat.

Uteluftsventilerade grunder med bjälklag av organiskt material har ofta fuktskador på grund av naturlig fuktpåverkan. Detta kan resultera i mikrobiella skador (angrepp av mikroorganismer) och, i värsta fall, rötskador. Mikrobiell lukt kan då spridas till boendemiljön.

Vid eventuella framtida renovering kan de rötskadade delar med fördel bytas ut.
