# Besiktningsprotokoll

Anticimex Försäkringsbesiktning i samarbete med Fastighetsbyrån

| Fastighetsbeteckning:<br>Skärkinds-Grindtorp 1:9 | |

| Besiktningsdatum:<br>2025-04-15 | Protokollnummer:<br>68960618 |

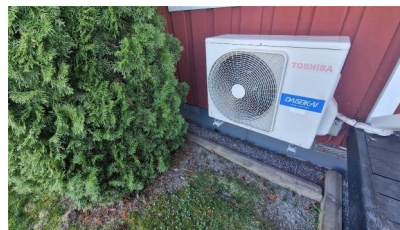
Kondensvatten från luftvärmepumparnas utedelar leds inte bort från husgrunden.

Detta kan medföra en ökad risk för att vatten tränger in i anslutande konstruktioner, vilket i sin tur kan leda till fuktrelaterade skador. Observera att besiktning av byggnadens värmesystem eller värmepumparna inte har ingått i uppdraget.

Mindre sprickor i sockelskarvar förekommer.

Området närmast huset rekommenderas vara fritt från växtlighet.

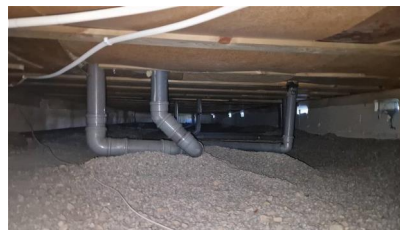
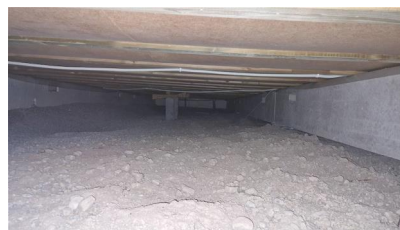
Mindre mängd organiskt material finns anslutning till lucka, markplast finns under grus.

Krypgrund är en riskkonstruktion.

Vid kontroll av konstruktion uppmättes fuktkvot 13% i blindbottenbrädor. Risk för mikrobiell tillväxt föreligger vid 17%.

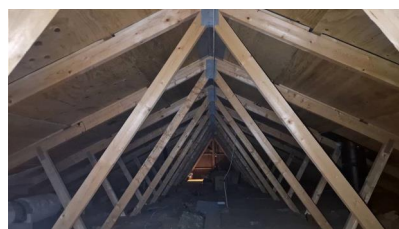
Underlagstaket består av plywoodskivor, ställvisa missfärgningar förekommer.

Eftersom underlagstaket består av plywoodskivor utan yttre täckning av papp under takbeklädnaden, finns risk vid ogynnsam väderlek att regnvatten/snö tränger in i skivskarvar med läckage på vindsutrymmet som följd. Med tiden kan även plywoodskivorna drabbas av fuktskador.

Vid kontroll av konstruktion uppmättes fuktkvot 13% i takstolar. Risk för mikrobiell tillväxt föreligger vid 17%.

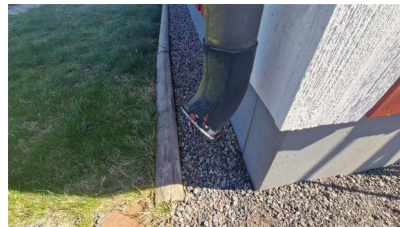
Stuprör avslutas nära husliv.

Stuprör som avslutas intill husliv (ovan mark) kan medföra en ökad fuktbelastning på grundmur/sockel med fuktrelaterade skador som följd.

Rekommenderar uppsamlingskärl, tuber eller liknande.

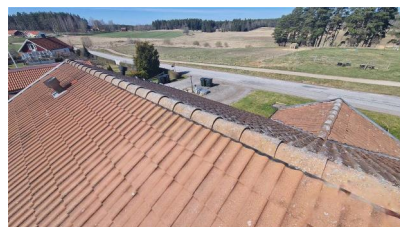
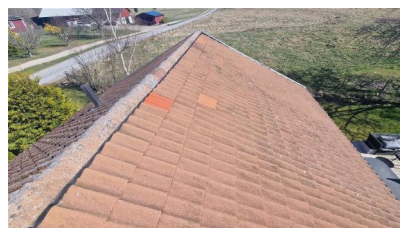
Yttertaket är äldre.

Takpannor och plåtdetaljer har enligt vår bedömning en begränsad livslängd. Eftersom husets taktäckning är äldre har det ett minskat motstånd mot vatteninträngning. Detta i sin tur kan leda till fuktskador på träläkt och vidare ner i underliggande konstruktioner.

Mindre mosspåväxt förekommer.

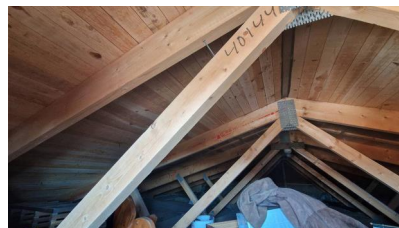
Mikrobiell påväxt finns på underlagstaket.

Detta kan vara ett tecken på att vinden tillförs fukt inifrån garaget. Observera att besiktning av garagets ventilationssystem inte har ingått i uppdraget.

I anslutning till lucka uppmättes fuktkvot 9% i underlagstak.  
Risk för mikrobiell tillväxt föreligger vid 17%.

För att komma tillrätta med detta kan fuktillförseln inifrån garaget behöva minskas. Det kan göras genom att ventilationen i garaget förbättras samt att eventuella otätheter i vindsbjälklaget (tak-/väggvinklar, taklucka med mera) tätas. Läs Anticimex faktablad om ouppvärmade vindsutrymmen för tips och råd.

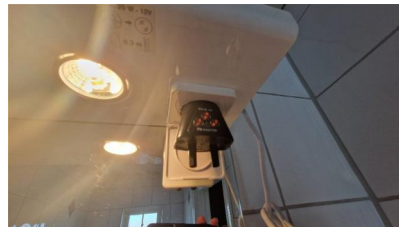
Vid stickprovskontroll av jordade eluttag noterades felkoppling.

Rekommenderar kontakt med elektriker för kontroll och åtgärd.

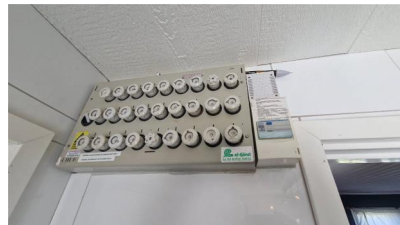
Jordfelsbrytare finns installerad vid el-centralen, gruppförteckning kommer att finnas när tillträde sker enligt fastighetsägare.
