# Besiktningsprotokoll

Anticimex Försäkringsbesiktning i samarbete med Fastighetsbyrån

| Fastighetsadress:<br>Byn Nybo | |

| Besiktningsdatum:<br>2025-04-16 | Protokollnummer:<br>68950023 |

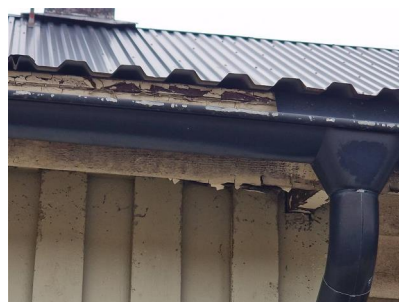
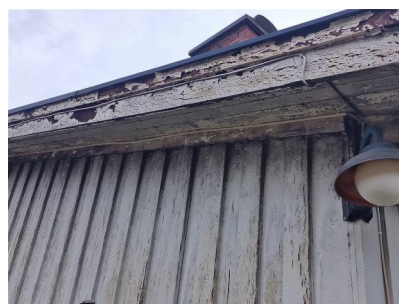
#### Utvändigt / Fasad

Fasadpanelen och takfot är i behov av målning/underhåll.

Fasadbeklädnad och träkonstruktioner där målningsbehov finns riskerar att få fukt- och rötskador på grund av sämre vattenavvisande förmåga. För att öka livslängden på fasadbeklädnaden rekommenderas målning och underhåll.

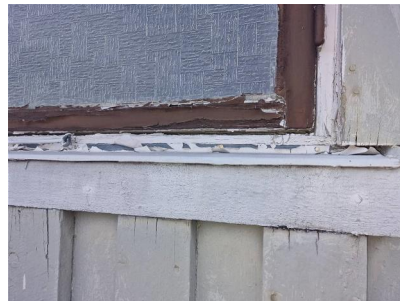
### Utvändigt / Fönster

Fönster har färgsläpp och torrsprickor.

Fönsterbågar och fönsterkarmar där målningsbehov finns riskerar att få fukt- och rötskador på grund av sämre vattenavvisande förmåga.

För att öka livslängden på fönster rekommenderas målning och underhåll.

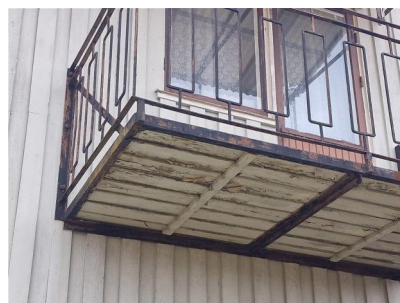
### Utvändigt / Balkong

Äldre balkong  
Underhållsbehov kan noteras på hela balkongen

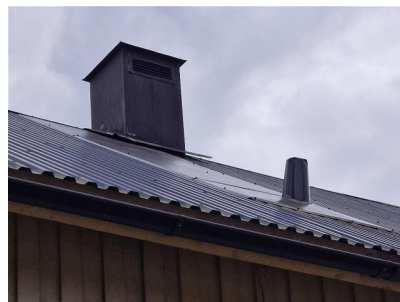
### Utvändigt / Tak

Plåt kring skorsten mot tak har större glipa.

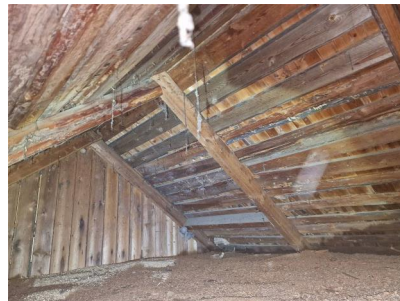
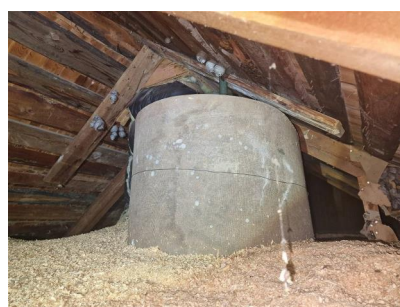
### Utvändigt / Vind

Vid kontroll av vinden uppmättes fuktvärden under kritisk fuktnivå för mikrobiell tillväxt och en normal lukt upplevdes.

Underlagstak består av sticktak och isolering är sågspån.

Del bakom skorsten ej besiktad i sin helhet.

Fuktkvoten i underlagstak/takbjälkar uppmättes vid besiktningstillfället till ca 12 %.

Risk för mikrobiell tillväxt föreligger om den relativa fuktigheten (RF) i den omgivande luften är över 75% vilket i furuvirke motsvarar en fuktkvot (FK) på 17%.

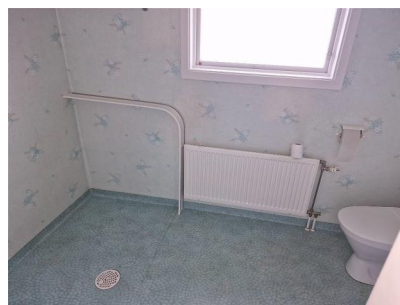
### Entréplan / Dusch/Toalett

Plastmatta på golv och vägg  
Rör förekommer genom golv

Fuktindikering i utrymmet gav inga förhöjda fuktindikationer.

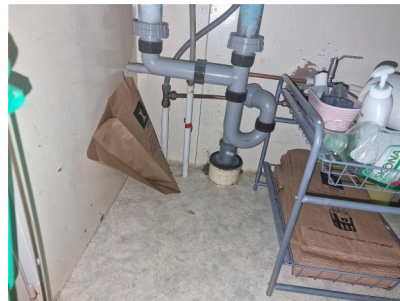
### Entréplan / Kök

Fuktskydd saknas i diskbänksskåp.  
Delvis äldre avlopp.  
Sprickor på kakel på vägg

Utan fuktskydd är det svårt att upptäcka läckage från rörledningar. Vatten kan då tränga in i omkringliggande konstruktioner och orsaka fuktskador.

För att upptäcka eventuella läckage, installera ett fuktskydd.
