# Besiktningsprotokoll

Anticimex Försäkringsbesiktning i samarbete med Fastighetsbyrån

| Fastighetsadress:<br>Ängsvägen 6 | |

| Besiktningsdatum:<br>2025-04-16 | Protokollnummer:<br>68945844 |

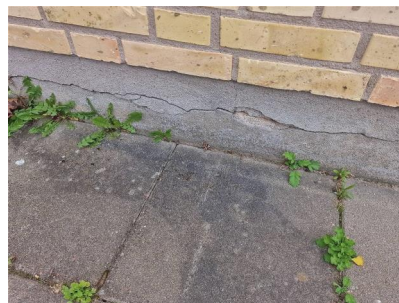
#### Utvändigt / Sockel

Sprickor finns i sockel.

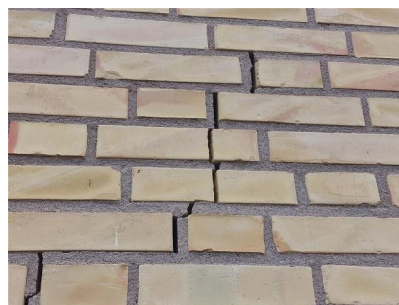
#### Utvändigt / Fasad

Sprickor finns i tegelfasaden speciellt västra sidan

Detta kan leda till fukt- och frysskador i konstruktionen.

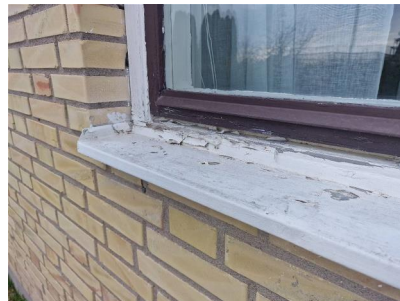
### Utvändigt / Fönster

Fönster är i behov av målning/underhåll.

Fönsterbågar och fönsterkarmar där målningsbehov finns riskerar att få fukt- och rötskador på grund av sämre vattenavvisande förmåga.

För att öka livslängden på fönster rekommenderas målning och underhåll.

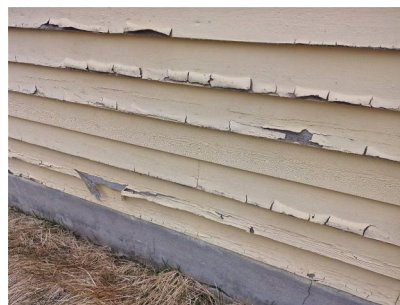
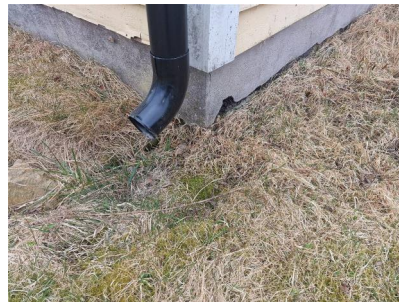
### Utvändigt / Garage

Fasadpanelen, fönster och trädetaljer är i behov av målning/underhåll.

- Stuprör mynnar mot sockel och sockel är bristfällig
- Dörr har underhållsbehov

Fasadbeklädnad och träkonstruktioner där målningsbehov finns riskerar att få fukt- och rötskador på grund av sämre vattenavvisande förmåga. För att öka livslängden på fasadbeklädnaden rekommenderas målning och underhåll.

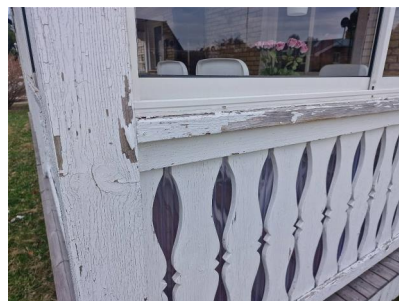
### Utvändigt / Altan

Altanräcke och träkonstruktioner är i behov av målning/underhåll. Lokalt är vindskivor rötskadade.

Altanräcke och träkonstruktioner där målningsbehov finns riskerar att få fukt- och rötskador på grund av sämre vattenavvisande förmåga.

Vi rekommenderar att du utför målning/underhåll av altan.

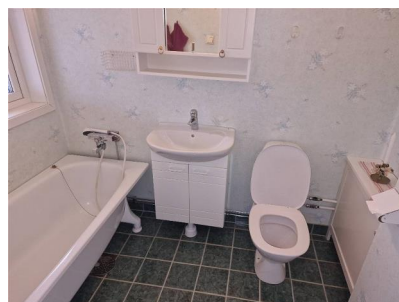
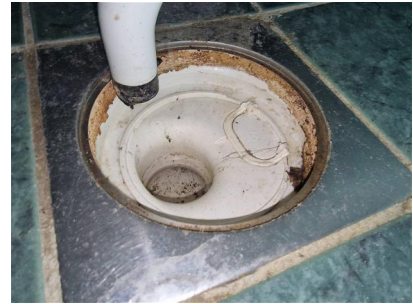
### Entréplan / Badrum/Wc

Kakel och klinkers

- Fönster placerad i våtzon
- Klämringsring finns inte i golvbrunn.
- Rör förekommer genom golv
- Sprickor mellan vägg golv

Avsaknad av klämringsring i golvbrunn medför att vatten kan tränga ner i omkringliggande konstruktioner med fuktskador som följd. Detta kan i sin tur leda till mikrobiella skador (angrepp av mikroorganismer).

Fuktindikering i utrymmet gav inga förhöjda fuktindikationer.

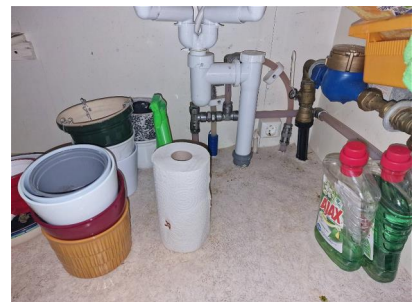
### Entréplan / Kök

Fuktskydd saknas i diskbänksskåp.  
Lösas gångjärn

Utan fuktskydd är det svårt att upptäcka läckage från rörledningar. Vatten kan då tränga in i omkringliggande konstruktioner och orsaka fuktskador.

För att upptäcka eventuella läckage, installera ett fuktskydd.

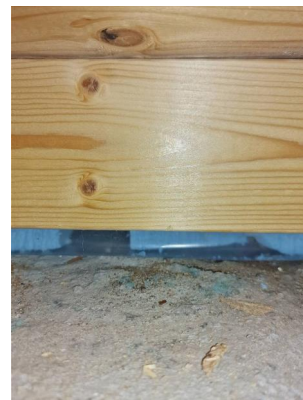
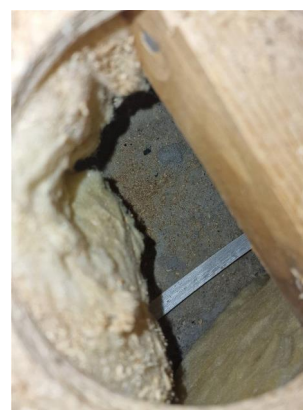
Vid kontroll av konstruktion uppmättes fuktvärden under kritisk nivå för mikrobiell tillväxt och normal lukt upplevdes.

Kontroll utförd under spis.

Bedömningen är att golv i denna del av hus är omgjort på senare tid.

Grundläggningen består av en betongplatta på mark utan underliggande isolering och med ett uppreglat golv med golvspånskiva.

Fuktkvoten uppmättes till 9 % och relativa fuktigheten uppmättes till 41% vid 15 C

Risk för mikrobiell tillväxt föreligger om den relativa fuktigheten i den omgivande luften är över 75 % vilket motsvarar en fuktkvot på 17 %

Uppreglade golvkonstruktioner och eventuella väggsyllar riskerar att drabbas av fuktskador på grund av naturlig fuktpåverkan om fuktskyddet är bristfälligt utfört alternativt saknas. Fuktvandring kan ske från marken genom betongen till organiskt material genom så kallad kapillärsugning och diffusion, vilket kan leda till skador med lukt av mikrobiell karaktär. Om väggsyllarna är tryckimpregnerade kan även en kemisk lukt förekomma.

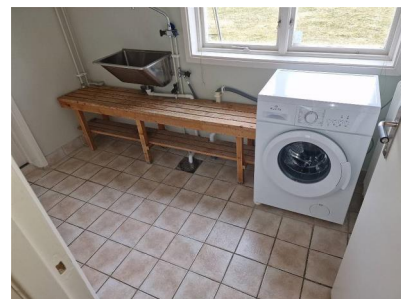
### Entréplan / Tvättstuga

Klinkers på golv  
Klämring finns inte i golvbrunn.

Avsaknad av klämring i golvbrunn medför att vatten kan tränga ner i omkringliggande konstruktioner med fuktskador som följd. Detta kan i sin tur leda till mikrobiella skador (angrepp av mikroorganismer).
