# Besiktningsprotokoll

Anticimex Försäkringsbesiktning i samarbete med Fastighetsbyrån

| Fastighetsadress:<br>Åby 111 | |

| Besiktningsdatum:<br>2025-04-07 | Protokollnummer:<br>68931516 |

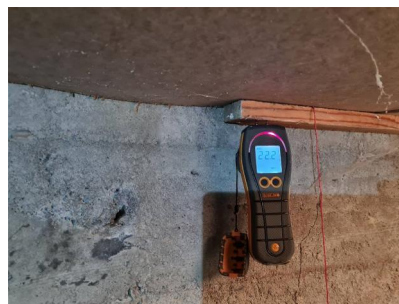
#### Utvändigt / Kryppgrund (under Farstukvist)

Vid kontroll av konstruktion uppmättes fuktvärden över kritisk fuktnivå.

Fuktkvoten uppmättes till 22 % längs blindbotten/läkt.

Risk för mikrobiell tillväxt föreligger om fuktkvoten överstiger 17%.

Organiskt material finns längs markyta som saknar plastfolie.

Uteluftsventilerade kryppgrunder med bjälklag av organiskt material har ofta fuktskador på grund av naturlig fuktpåverkan. Detta kan resultera i mikrobiella skador.

För att undvika detta så måste grundens klimat bli torrare. Läs Anticimex faktablad om uteluftsventilerade kryppgrunder för tips och råd.

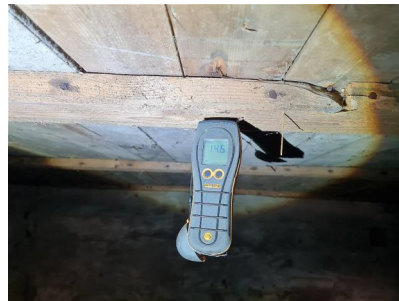
### Utvändigt / Krypgrund

Vid kontroll av krypgrund uppmättes fuktvärden under kritisk fuktnivå för mikrobiell tillväxt och en normal lukt upplevdes.

Fuktkvoten i golvbjälklaget uppmättes till 14%.

Risk för mikrobiell tillväxt föreligger om fuktkvoten överstiger 17%.

Stöttor av trä står dikt an markytan.

Uteluftsventilerade krypgrunder med bjälklag av organiskt material har ofta fuktskador på grund av naturlig fuktpåverkan. Detta kan resultera i mikrobiella skador.

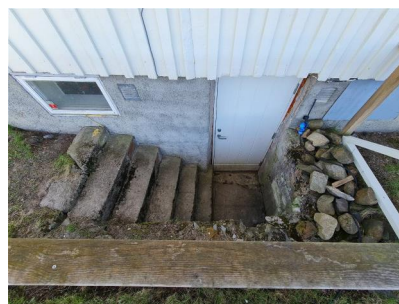
### Utvändigt / Trappor

Källartrappan har åldersrelaterade brister så som sprickor som motgjuden mot byggnaden.

Man kan med fördel montera ett skärmtak över källarnedgång för att skydda källarnedgång samt ytterdörr från ogynnsamt väder.

Rekommenderar att en fackman kontaktas för översyn och åtgärd.

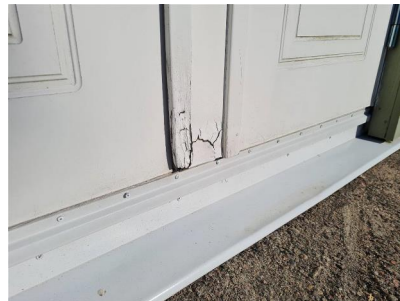
### Utvändigt / Dörrar

Skada noteras i nederkant på dörr till veranda.

Dessa bedöms inte ha lett till bakomliggande skador.

Kan med fördel åtgärdas vid framtida planerat förebyggande underhåll eller byte ytterdörr.

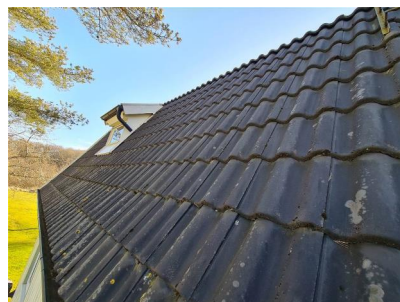
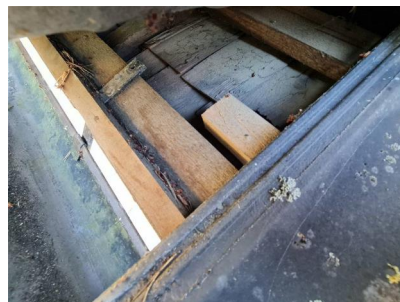
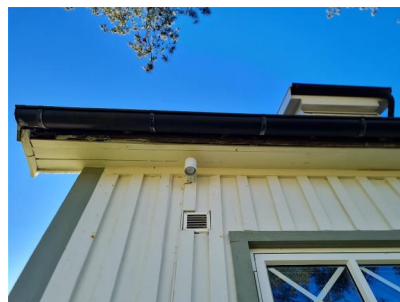
### Utvändigt / Tak

Längs takpannorna finns begynnande lava/mosspåväxt.

Underlagstaket består av trä (spån, pärttak)

Då underlagstaket består av trä utan yttre täckning av papp under takbeklädningen, finns risk att regnvatten och snö tränger in med läckage på vindsutrymmet som följd. Med tiden kan även underlagstaket drabbas av fuktskador.

Längs takfot nordöstra gavelsidan saknas delvis fotbräda. Kan med fördel återmonteras vid framtida planerat förebyggande underhåll.

Viktigt att löpande kontrollera att alla pannor är hela och ligger rätt.

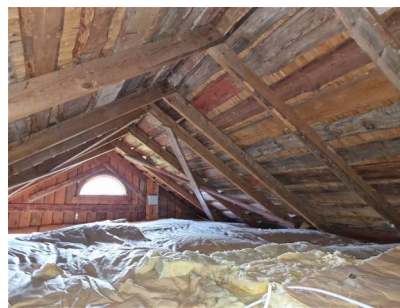
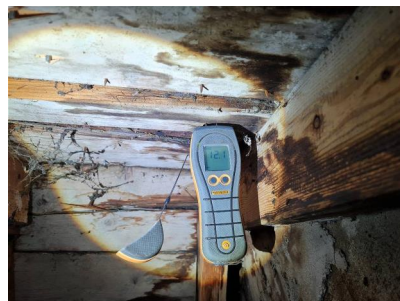
### Utvändigt / Vind

Vid kontroll av vinden uppmättes fuktvärden under kritisk fuktnivå för mikrobiell tillväxt och en normal lukt upplevdes.

Fuktkvoten i underlagstak/takbjälkar uppmättes till 12 %. Gränsvärdet är 17 %.

Missfärgning noteras på underlagstaket i området kring murstock.

Dessa missfärgningar bedöms vara av äldre karaktär och uppkommit innan takrenovering och montage väderskydd murstock.

Eftersom vindsbjälklaget tilläggsisolerats med mineralull ovan kutterspån, så kommer klimatet på vindsutrymmet att ändras, främst vintertid. Detta i sin tur kan leda till konvektion längs underlagstakets insida vilket kan resultera i mikrobiella skador (angrepp av mikroorganismer).

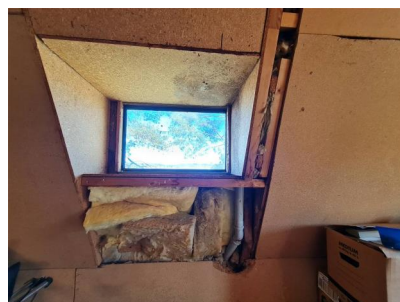
### Utvändigt / Sidovind

Utrymmet är ej färdigställt/ i behov av renovering.

Missfärgningar noteras på underlagstaket längs takkupa där även genomföringar luftare avlopp passerar.

Rekommenderas att fackman kontaktas för kontroll och åtgärder.

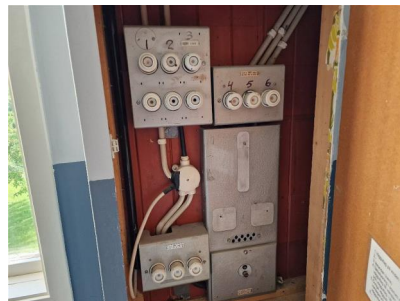
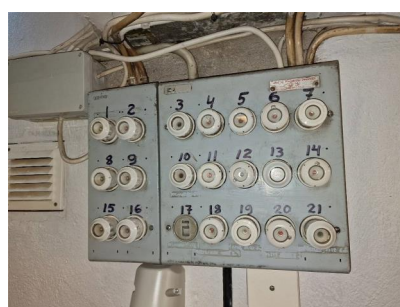
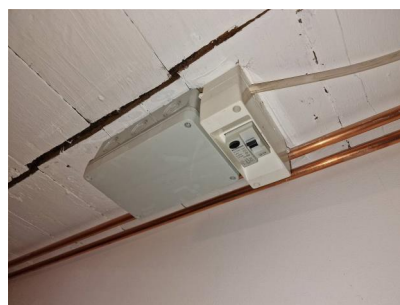
### Hela Huset / Allmänt

Jordfelsbrytare finns ej vid elcentralerna som täcker huset men en separat finns installerad till golvvärme i dusch/wc.

Det finns inget krav att hus byggda före år 2000 ska ha jordfelsbrytare. Jordfelsbrytaren minskar dock risken för personskador och brand orsakade av elanläggningen.

Kontakta en elektriker för kontroll och åtgärd.

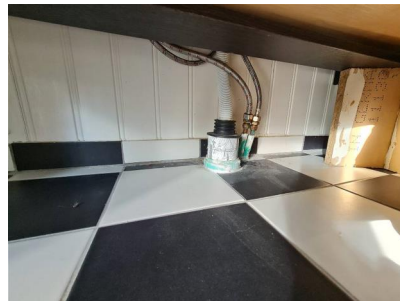
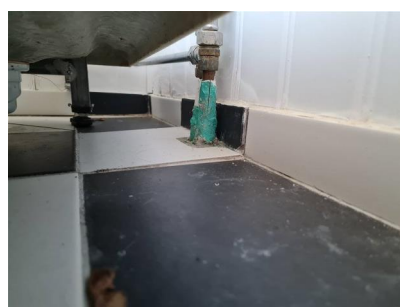
### Entréplan / Dusch/Toalett

Våtutrymmet har ett äldre utförande godkänt vid renoveringsåret.

Golvfall är anpassat för duschkabin.

Tätskikt är felmonterat i golvbrunnen, sticker ut under klämringen.

Rör genomföring finns i golv och är placerade för nära vägg.

Väggarna är klädda med panel utan bakomliggande tätskikt.  
Rekommenderas fortsatt brukande av duschkabin.

Ovanstående noteringar innebär en ökad risk för fuktrelaterade skador som följd.

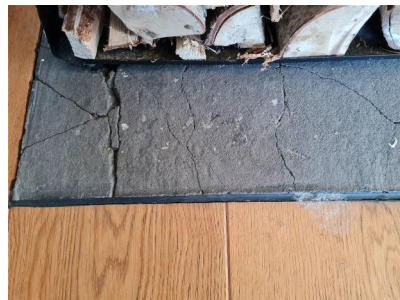
### Entréplan / Vardagsrum

Sprickor i platta framför kamin.

Bedöms inte ha föranlett till bakomliggande skador.

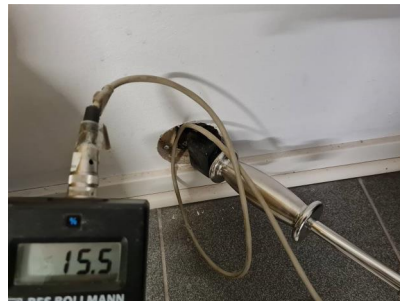
### Källarplan / Pannrum

Källargrundmurar med påreglade isolerade ytterväggar.

Kontroll av konstruktion utförd via prov hål, där uppmättes fuktvärden i paritet med kritisk nivå för mikrobiell tillväxt och normal lukt upplevdes.

Fuktkvoten uppmättes till 18 % i liggande regel samt 15 % i den stående. Gränsvärdet är 17 %.

Väggens uppbyggnad inifrån sett är gipsskiva, osb skiva, isolering, regler samt yttervägg.

Det rekommenderas att befintliga konstruktioner tas bort och bakomliggande konstruktioner kontrolleras för eventuella skador. Vid behov ersätts med oorganiska konstruktioner.
