Eskilsröd 1:26

Eskilsröd 228

| Uppdragsnummer | O27624 |
| Besiktningsdatum | 2025-04-16 |

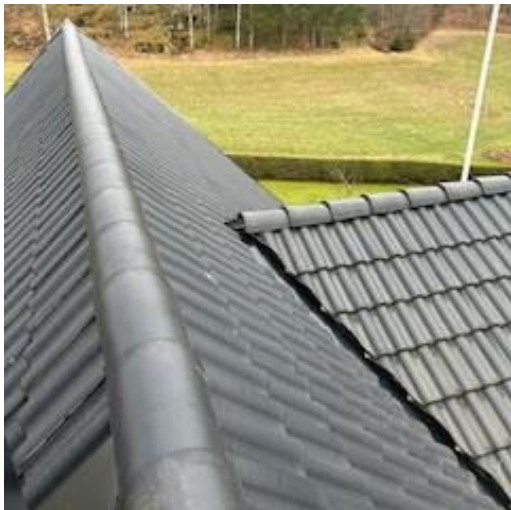
Översiktsbild yttertak.

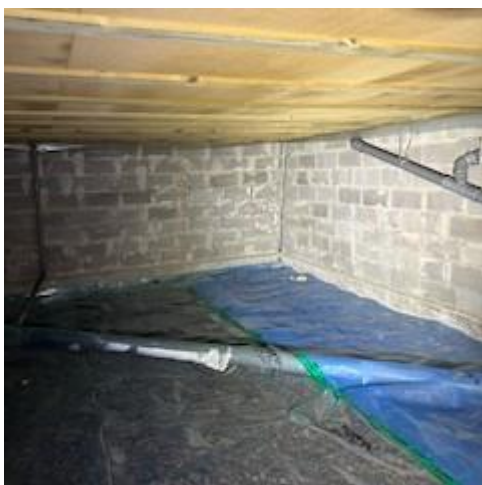
Samtliga fuktkvotsmätningar är stickprovskontroller. Gränsen för mikrobiell tillväxt går vid ca 17 % fuktkvot. Träskyddsbehandlat virke förekommer.

Mikrobiell påväxt noterades på blindbotten och en avvikande lukt upplevdes i krypgrunden.

Runt hydroforen finns väggar av organiskt material.

i ytterväggssyllen uppmättes fuktkvoten till ca 18-19 % och i reglarna runt hydroforen till ca 20-21 %.

Då mikrobiell påväxt noterats samt att fuktkvoter över gränsvärdet noterades rekommenderas att en sorptionsavfuktare installeras samt att väggarna runt hydroforen ersätts med ickeorganiskt material.
