# Besiktningsprotokoll

Anticimex Försäkringsbesiktning i samarbete med Fastighetsbyrån

| Fastighetsadress:<br>Blomodlarvägen 23 | |

| Besiktningsdatum:<br>2025-04-15 | Protokollnummer:<br>68958791 |

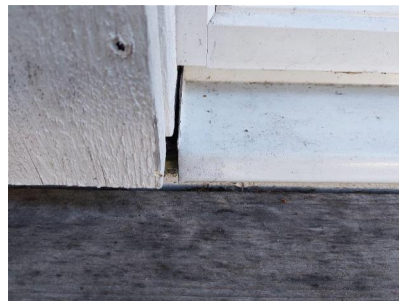
Vissa tröskelbleck är otäta vid infästningar.

Eftersom vissa tröskelblecken är otäta finns risk att vatten rinner in i väggen vilket i sin tur kan leda till fuktskador i väggkonstruktionen.

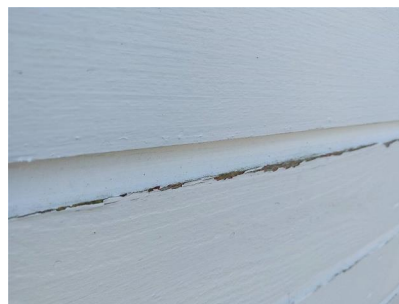
Delar av fasadpanelen är i behov av målning/underhåll.

Målning rekommenderas där behov finns för att undvika fukt- och rötskador på grund av sämre vattenavvisande förmåga.

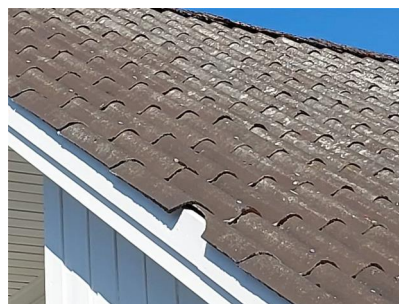
Yttertaket är äldre, enstaka pannor har skador. Vissa infästningsspikar till takpannorna har krupit upp och tätar bristfälligt mot takpannorna.

Tak, plåtdetaljer och underlagstak har enligt vår bedömning en begränsad livslängd. Eftersom husets taktäckning är äldre har det ett minskat motstånd mot vatteninträngning. Detta i sin tur kan leda till fuktskador på träläkt och vidare ner i underliggande konstruktioner.
