# Besiktningsprotokoll

Anticimex Överlåtelsebesiktning av småhus - nivå 1

| Fastighetsadress:<br>Långabjärsvägen 8 | |

| Besiktningsdatum:<br>2025-04-15 | Protokollnummer:<br>68965354 |

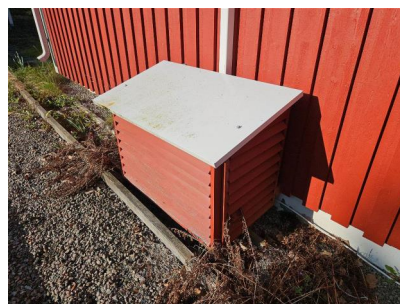
Det finns ett antal minder växter intill grunden, kondensvatten från luftvärmepumpen leds inte bort från grunden samt att mindre delar av marken lutar svagt mot huset.

Detta kan medföra en ökad fuktbelastning för husets grundläggning, vilket i sig kan leda till fuktrelaterade skador. Växternas rötter kan också skada husets markledning.

Området närmast huset rekommenderas att vara fritt från växtlighet.

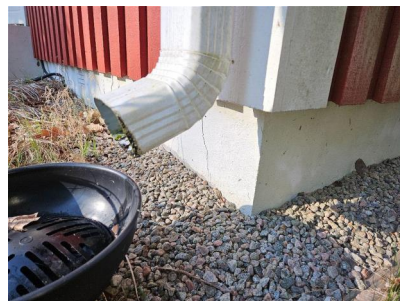
Det finns en mindre spricka i sockeln vid nordöstra hörnet.

Då sprickan inte syns inifrån grunden bedöms detta inte ha lett till skador, varpå de sannolikt bara är putsen som spruckit.

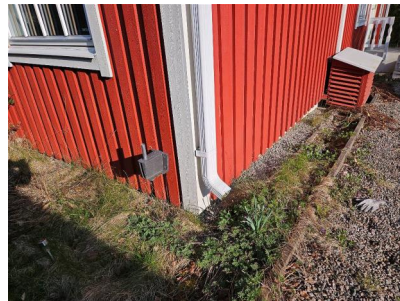
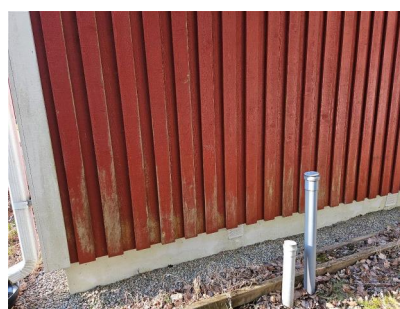
Avståndet mellan fasaden och marken är lägre än vad som rekommenderas, främst vid sydöstra hörnet.

Detta medför en ökad fuktbelastning på fasadens nedre del, vilket kommer innebära ett ökat underhållsintervall och viss risk för fukt/rötskador.

Vidare noterades att norrsidan av fasaden behöver tvättas.

Förslagsvis bör man se över möjligheten att öka avstånden mellan marken och fasaden.

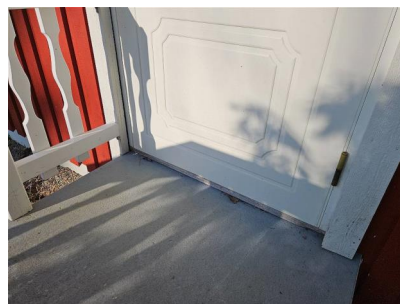
Entrédörren har inget tröskelbleck.

Avsaknad av tröskelbleck medför att det finns risk för att vatten kan rinna in och orsaka fuktskador på tröskel och/eller i kringliggande vägg och bjälklag.

Vidare noterades att ektröskel vid skjutglaspartier är i behov av underhåll/olja

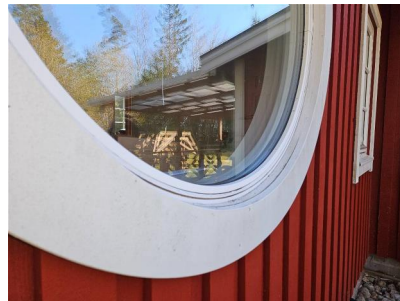
- Vissa fönster har färgsläpp/torrspäckor.
- Runt fönster på baksidan saknar fönsterbleck.
- Enstaka fönsterbleck har otätheter vid infästning.

Bristerna medför en ökad risk för fuktrelaterade skador på grund av sämre vattenavvisande förmåga.

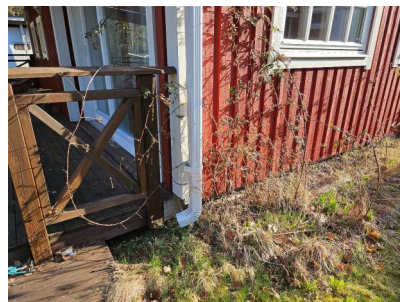
Vissa av stuprören avslutas intill grunden är inte korrekt ansluta till markledningen.

Detta kan innebära en stor fuktbelastning för husets grundläggning, vilket kan leda till fuktrelaterade skador.

Vidare noterades att hängrännorna behöver rensas.

För att minska risken bör man se över möjligheten att leda bort regnvatten på lämpligt sätt.

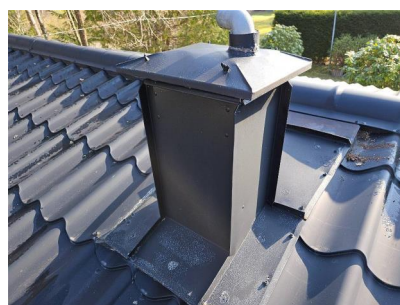
Plåtarbeten vid takgenomföringar har mindre färgsläpp och bör slipas och målas med lämplig för att undvika rostangrepp.

Vidare noterades attnocktätning/tätband på vissa ställen saknas, varpå det bör kompletteras för att undvika att skräp och väta tränger in på underlagstaket.

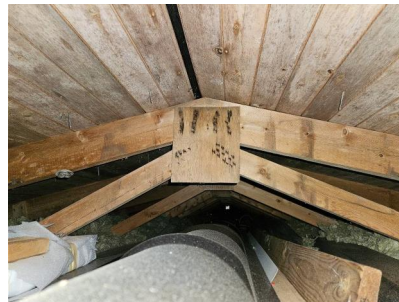
Av det som gått att se noterades dock mikrobiell påväxt på underlagstaket.

Detta är ett tecken på att vinden tillförs eller har tillförts fukt inifrån bostaden. Observera att besiktning av bostadens ventilationssystem inte har ingått i uppdraget.

För att komma tillrätta med detta kan fukttillförseln inifrån bostaden behöva minskas. Det kan göras genom att ventilationen i bostaden förbättras samt att eventuella otätheter i vindsbjälklaget (tak-/väggvinklar, taklucka med mera) tätas. Läs Anticimex faktablad om uppvärmda vindsutrymmen för tips och råd.

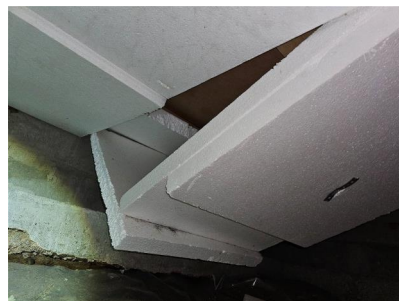
Vid besiktning av noterades mindre mikrobiella missfärgningar vid den del av blondbotten som cellplastskivor släppt från underlaget. Vidare noterades att det finns rötskyddsbehandlat virke i konstruktionen, det finns organiskt material under plasten som täcker markytan. Dock noterades ingen avvikande lukt i grunden.

För att undvika fortsatta mikrobiella skador och minska risken för att avvikande lukt sprids till boende miljön måste krypgrundens klimat bli torrare. Detta kan förslagsvis göras genom att grunden förses med en SK. Krypgrundsavfuktare (adsorptionsavfuktare) som. För att undvika eventuella svampangrepp bör allt organiskt material under plasten tas bort samt att marken kläs med ny ångspärr med uppvikt mot grundmurarna. Läs även Anticimex faktablad om krypgrunder för tips och råd.

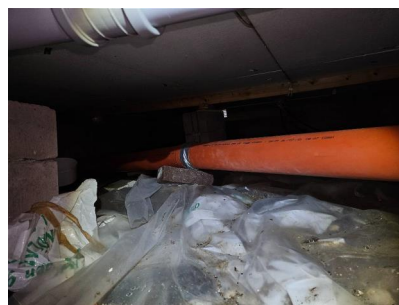
I grunden noterades även att flera av avloppstammarna är bristfälligt klamrade/förankrade samt att en av skarvarna bedöms som otät.

Detta ökar risken för läckage och rörbrott, vilket i sig kan leda till fuktrelaterade skador.

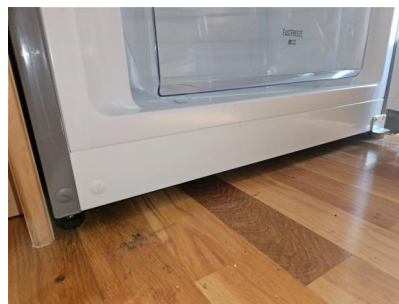
Vidare noterades att diskmaskinens tömningsslang bör förankras.

Det finns inget fuktskydd under kyl/frys eller under diskmaskinen.

Utan fuktskydd är det svårt att upptäcka läckage från rörledningar.

För att upptäcka eventuella läckage, installera ett fuktskydd.

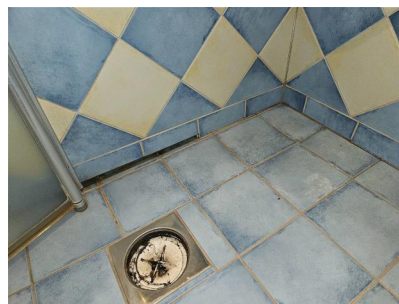
Golvbrunnen har ingen klämring eller brunnsmanschett, väggen i duschen som angränsar mot bastun hänger i luften varvid undersidan av väggen inte har försetts med något tätskikt, samt att det finns en rörgenomföring i golvet. Vid fuktindikering noterades inga avvikelser.

Detta medför en ökad risk för att golvbrunnanslutningen och utrymmets yt/tätskikt inte håller tätt, vilket kan leda till fuktrelaterade skador.

För att minska risken för skador bör man se till att golvbrunnensvattenlås rengörs regelbundet.
