Harg 3:22

Grenadjärvägen 9

**Besiktningssuppgifter**

Byggnadsinformation

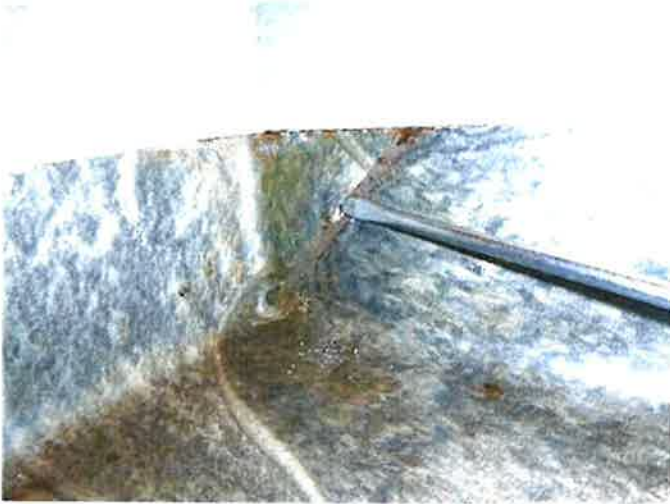
* Dusch - otät skarv åtgärdat av fackman efter besiktning

Otät golvskarv i entréplanets dusch
