# Besiktningsprotokoll

Anticimex Försäkringsbesiktning i samarbete med Fastighetsbyrån

| Fastighetsbeteckning:<br>Tuve 42:8 | |
| Fastighetsadress:<br>Skändlavägen 18A | |

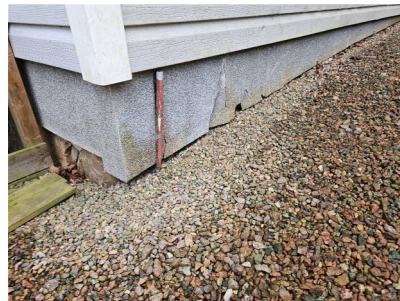
Sprickor finns i sockel.

Dessa bedöms inte ha lett till bakomliggande skador.

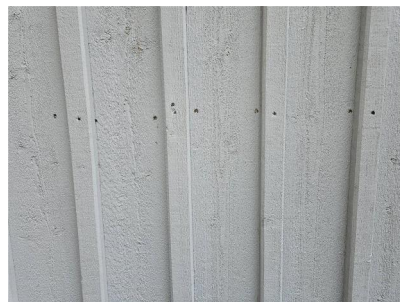
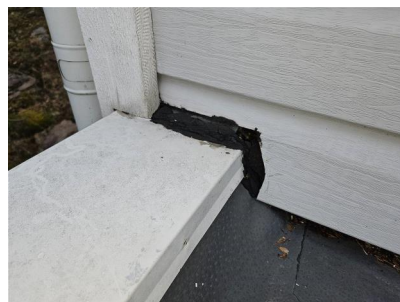
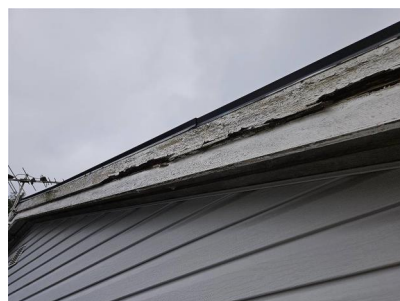
Fasadpanelen är i behov av målning/underhåll, mindre otätheter vid plåtarbeten vid fasad/takvinkel på tillbyggd del påvisades. Rötskador noterades på vindskivor.

Fasadbeklädnad och träkonstruktioner där målningsbehov/otätheter finns riskerar att få fukt- och rötskador på grund av sämre vattenavvisande förmåga.

Rötskadade träkonstruktioner byts ut vid framtida underhåll.

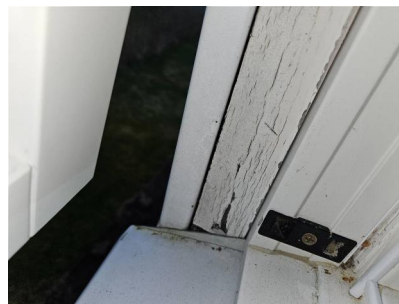
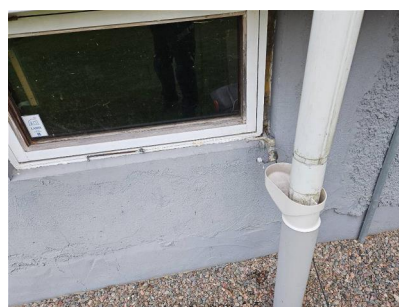
Fönsterbleck är otäta vid infästningar, överbleck saknas ovan fönster på baksida hus. Enstaka fönster är i behov av målning/underhåll.

Eftersom fönsterblecken är otäta samt avsaknad av överbleck finns risk att vatten tränger in i väggen vilket i sin tur kan leda till fuktskador i väggkonstruktionen.

Fönsterbågar och fönsterkarmar där målningsbehov finns riskerar att få fukt- och rötskador på grund av sämre vattenavvisande förmåga. För att öka livslängden på fönster rekommenderas målning och underhåll.

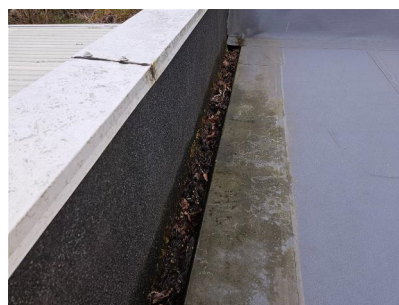
Delvis inbyggda hängrännor som är skräpfyllda.

Eftersom vatten från taket avleds med inbyggda hängrännor/invändiga stuprör finns en ökad risk för fuktskador i omkringliggande konstruktioner. Vanliga orsaker till fuktskador är läckage i skarvar på hängrännor och stuprör eller igensatta takbrunnar.

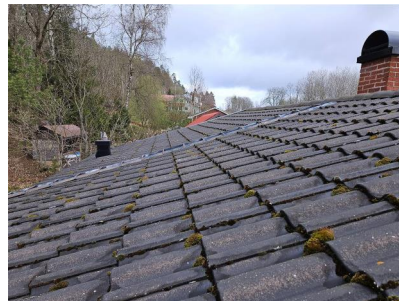
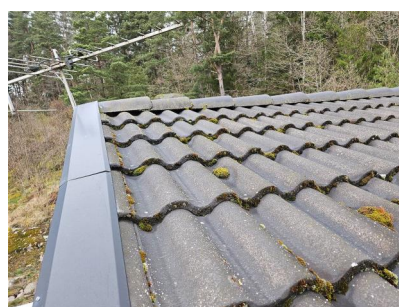
Mosspåväxt finns lokalt på takpannor,nockband/tätning saknas under nockpannor.

Mosspåväxt på taket kan i framtiden leda till att taktäckningen har ett minskat motstånd mot vatteninträngning, även då nocktätning saknas, kan vid extrema väderlekar vatten tränga in under takpannor. Detta i sin tur kan leda till fuktskador på träläkt och takkonstruktionen vilket kan resultera i mikrobiella skador, (angrepp av mikroorganismer). För att öka livslängden på taket rekommenderas att mossan tas bort från takpannorna.

Låglutande tak av bandtäckt plåt på balkong bedöms ha bristfällig lutning.

Risk finns för läckage med fuktskador som följd.

Nedersta våden av gummiduk mot hängränna är bristfälligt monterad.

Detta medför risk för att regnvatten i framtiden kan rinna in mellan anslutningen, vilket i sin tur kan leda till mikrobiella skador (angrepp av mikroorganismer) i tak- och väggkonstruktioner. Vid besiktningstillfället noterades inga skador.

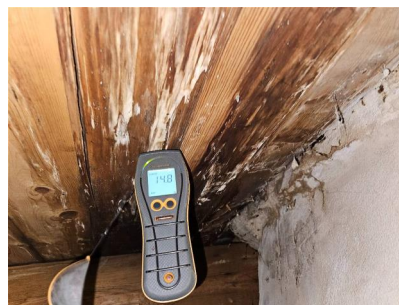
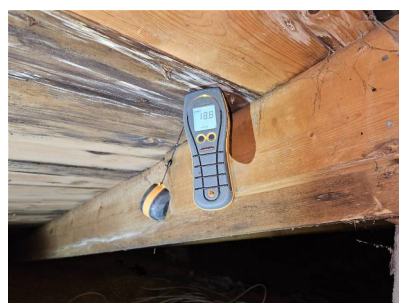
Mikrobiell påväxt finns på underlagstaket.

Vid fuktkvotsmätning som utfördes stickprovsvis i underlagstak uppmättes fuktkvoter både under och över den kritiska gränsen för mikrobiell tillväxt (vanligt förekommande i liknande hus).

Risk för mikrobiell tillväxt föreligger om den relativa fuktigheten (RF) i den omgivande luften är över 75% vilket i furuvirke motsvarar en fuktkvot (FK) på 17 %.

Fuktkvoter uppmättes till 14,8–18,8% i underlagstak.

Den upptäckta mikrobiella påväxten på underlagstaket kan vara ett tecken på att vinden tillförs/har tillförts fukt inifrån bostaden och/eller uteluften. Vi rekommenderar en fördjupad undersökning för att bedöma orsak och omfattning.

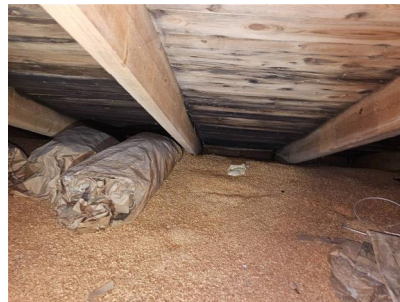
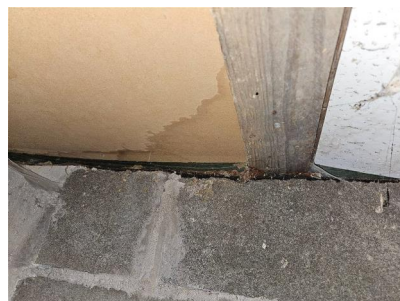
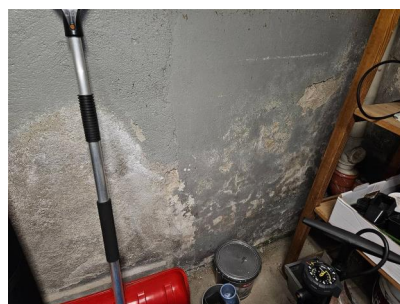
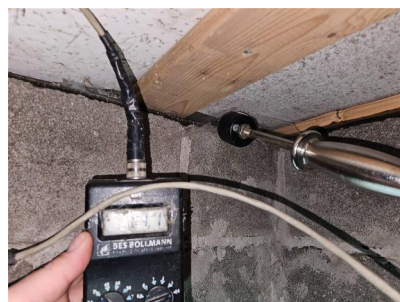
Fuktrelaterade skador noterades i utrymmena där förhöjda fuktindikationer på källarväggar (bl.a. mot äldre krypgrundsdel) samt förhöjda fuktvärden vid kontroll av konstruktion i krypgrunder som innehåller träskyddsbehandlat virke. Äldre krypgrundsdel saknar lucka varvid besiktning av denna del ej gick att utföra, lokalt upplevdes även en något avvikande/mikrobiell lukt vid inträdet till hus.

Risk för mikrobiell tillväxt föreligger om den relativa fuktigheten (RF) i den omgivande luften är över 75 % vilket i furuvirke motsvarar en fuktkvot på 17 %.

Fuktkvoten uppmättes till 17,1%.

Vi rekommenderar en fördjupad undersökning för att bedöma orsak och omfattning, observera att denna fördjupade undersökning gäller hela grundkonstruktionen/huset.

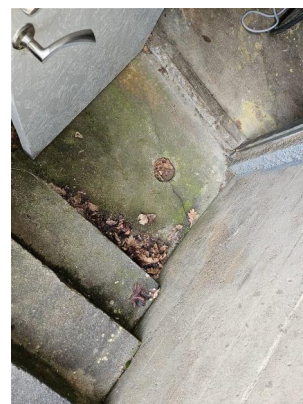
Den utvändiga källarnedgången har inget ovanliggande tak samt att trappan i sig är vidgjuten mot grundmuren. Detta medför en ökad fuktbelastning för källarens/krypgrundens grundmur, vilket i sig kan leda till fuktrelaterades skador som tex. puts och färgsläpp.

För att minska risken för att vatten tränger in i källare, är det viktigt att brunnen framför källardörren är fri från skräp så att avrinning av regn- och smältvatten fungerar. Skärmtak kan monteras för ytterligare skydd.

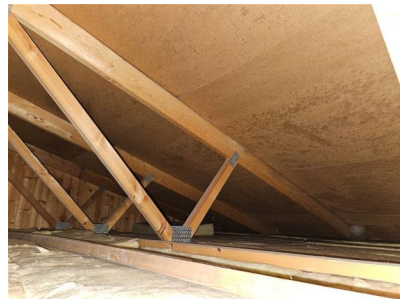
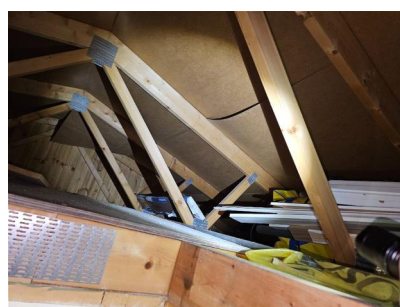
Mikrobiell påväxt finns på underlagstaket som lokalt ej sitter i sitt rätta läge.

Detta kan vara ett tecken på att vinden tillförs fukt inifrån garaget. För att komma tillrätta med detta måste fukttillförseln inifrån garaget minskas. Det kan göras genom att ventilationen i garaget förbättras samt att eventuella otätheter i vindsbjälklaget (tak-/väggvinklar, taklucka med mera) tätas. Läs Anticimex faktablad om ouppvärmda vindsutrymmen för tips och råd.

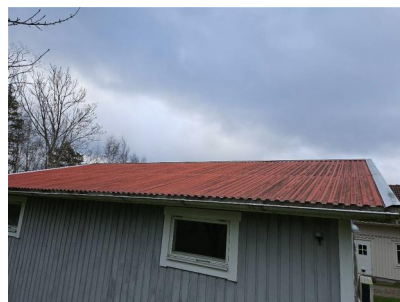
Tätningar under infästningar av skruv på plåttak är torra/spröda.

Brister i utvändiga taktäckningen kan leda till att regn- eller smältvatten tränger ner i underliggande takkonstruktion och orsakar fuktrelaterade skador, vilket kan medföra mikrobiella skador.

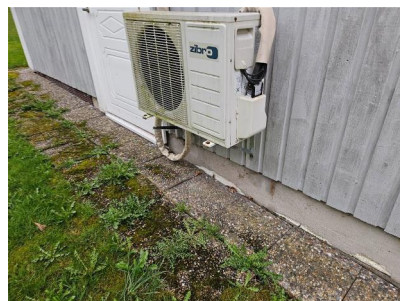
Kondensvatten från luftvärmepumpens utedel leds inte bort från husgrunden.

Mindre rötskador noterades på garageport/fasadpanel. Bedöms ej ha lett till följskador.

Uppsamling rekommenderas.

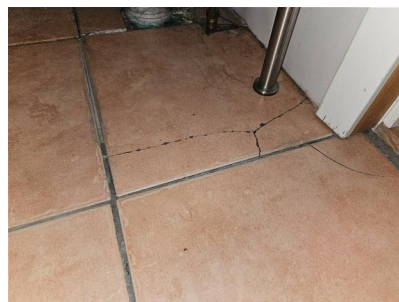
Golvbrunn finns inte i utrymmet, sprickor noterades i klinkergolv samt att tätskiktssuppvik bedöms ej finnas vid tröskel.

I denna typ av utrymme bör en golvbrunn finnas. Avsaknaden samt följden av spruckna klinkerplattor kan orsaka skada på underliggande fuktskydd och utgör en ökad risk för fuktskador i omkringliggande konstruktioner.

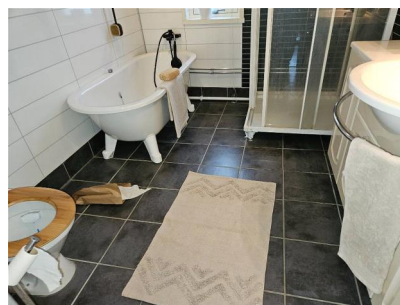
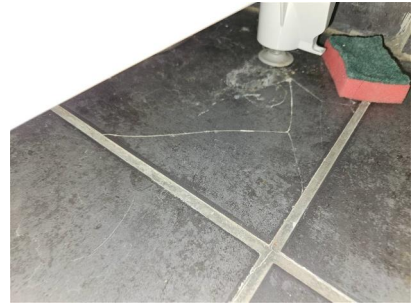
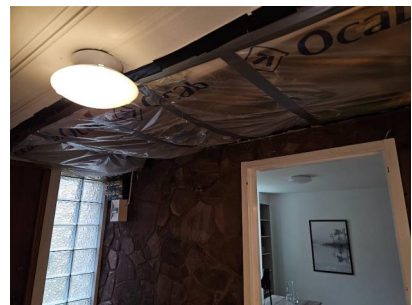
Utrymmet är i behov av renovering där bl.a. sprickor finns i klinkergolv, rör genomföringar finns i golv samt att klämring/golvbrunnsmanschett saknas i golvbrunn, även golvutning mot golvbrunn är bristfälligt utförd. (vissa undersökningar utförts i underliggande bjälklag av fackmän).

Allvarliga brister finns i utrymmet vilket kan leda till fuktskador i bakomliggande och intilliggande konstruktioner.

Vi rekommenderar en fördjupad undersökning tillsammans med en behörig våtrumstekniker för att bedöma orsak och omfattning.
