Tången 1:23

Tången 632

| Besiktningdatum | 2025-04-15 |
| Besiktningföretag | OBM Besiktning Väst AB |

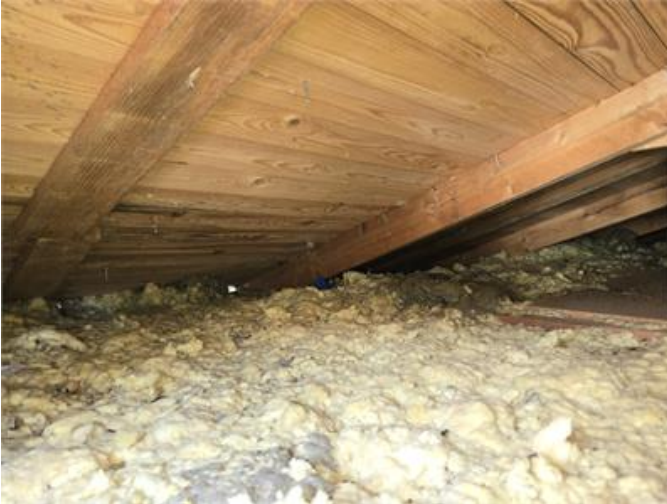
| Besiktningsresultat | | | | | |
|---|---|---|---|---|---|
| Vind | | X | | | Det förekommer mikrobiell påväxt lokalt på delar av underlagstaket. Isolering är i behov av komplettering/justering på flera ventilationskanaler. Isolering ligger bitvis an mot underlagstaket. Se kommentar/riskanalys. Besiktning utfördes via golv och endast från lucka till del ovan sovrum 1. |

Vind: När det finns brister i tätningen mellan ett kallt och ett varmt utrymme finns det en risk att relativt varm och fuktig luft kommer ut från det varma utrymmet till det angränsande kalla utrymmet och träffar en kall yta och kondenserar. Missfärgning på yttertaksstrukturen är en indikering på att inneluften har kommit ut i vinden så att ett gynnsamt klimat för en mikrobiell tillväxt har uppstått. Det kan vara en indikering på att ventilationen inomhus är undermålig. För detta fortgå finns det en risk att man kan få skador på konstruktioner som i en förlängning påverkar byggnaden och inomhusmiljön negativt. Notera att installation av från/tillluftventilation har utförts bostadsventilationen sannolikt förbättrats. Se även rubrik ventilation.

Vindavledare/skiva för luftspalter finns ej monterade vilket medför att isoleringen utmed takfoten ligger an mot underlagstaket. Risk finns för kondensbildning med fuktrelaterade skador som följd.

Exempel del av vind isolering ligger an mot taket och det förekommer påväxt.

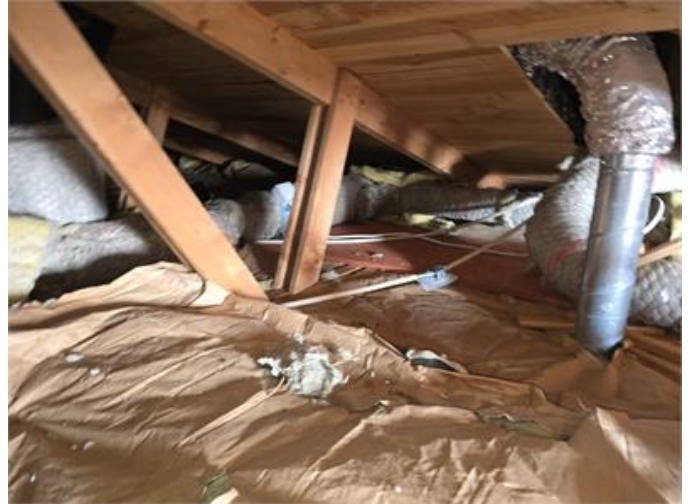
När det finns oisolerade ventilationsrör på en vind finns det en risk att det kan bli kondens på och i ventilationsrören. Kondensvattnet kan rinna ner och orsaka skador som påverkar byggnaden negativt.

Exempel kanal som är oisolerad.

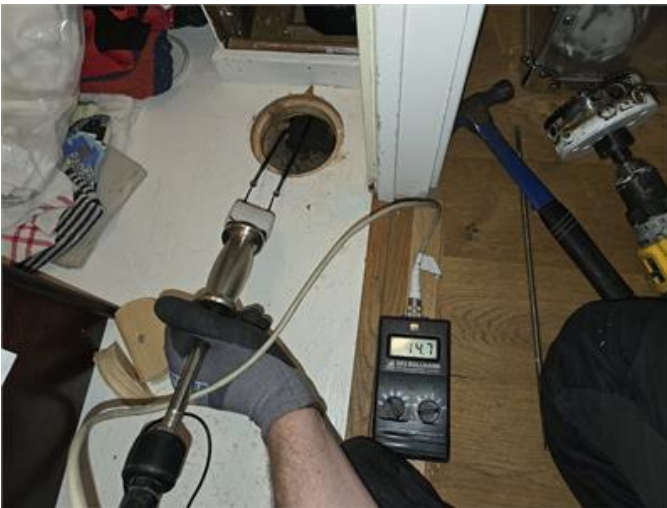
Mätning i förråd och golv.

Samtliga mätningar/provhålstagningar är stickprovskontroller. Gränsen för mikrobiell tillväxt i trä går vid ca 17% fuktkvot och mätnadsgraden går vid ca 28%. Kontroll av konstruktion utfördes via provhål som togs upp i golv i klädkammaren och i yttervägg i vardagsrummet.

Fuktkvoten uppmättes till ca 21-22% i ytterväggssyll i klädkammaren och till ca 14-15% i förrådet.

Då förhöjda fuktkvotsvärden uppmätts rekommenderas det att besiktningen kompletteras med en vidare undersökning av en fackman för att kontrollera orsak/omfattning samt lämpliga åtgärder.
