**Fastighetsuppgifter**

Fastighetsbeteckning  
Vagnhärads-Djupvik 1:21  
Adress  
Östersjövägen 13  
61991 Trosa

| Uppdragsnummer | A32220 |
| Besiktningsdatum | 2025-03-31 |

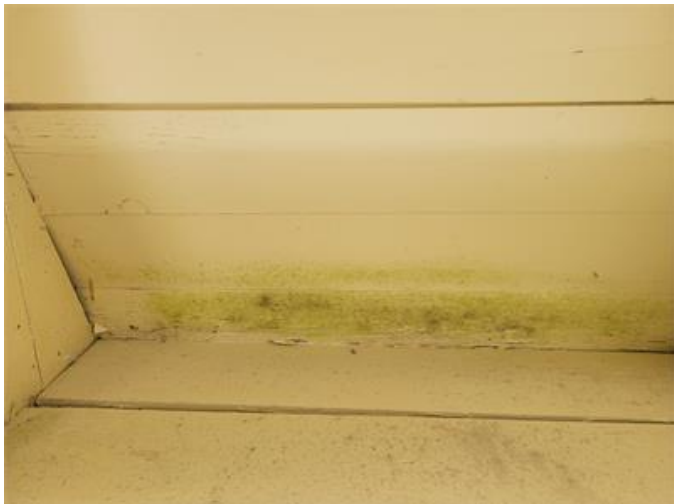
Missfärgning i takfot/taksprong.

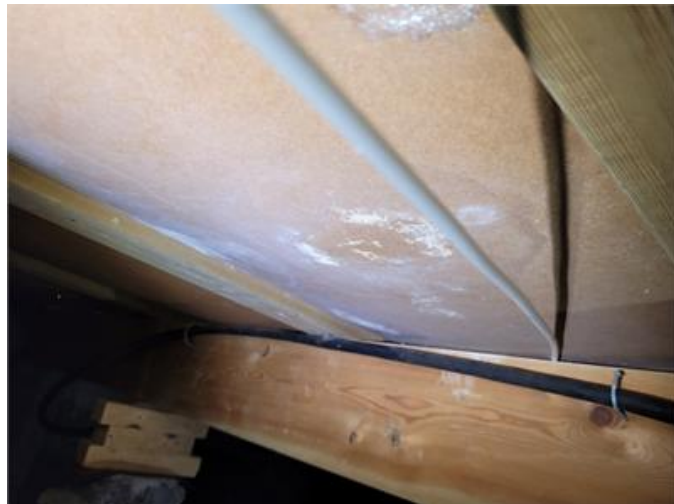
| Besiktningsresultat | | | | | |
|---|---|---|---|---|---|
| Krypgrund | | X | | | <ul style="list-style-type: none"><li>- Vid besiktningen noterades skador i bjälklaget, ägare har efter det låtit installera en sorptionsavfuktare samt sanerat utrymmet med hjälp av OCAB.</li><li>- Berg i dagen noterades.</li></ul> |

Mikrobiell påväxt på blindbotten.

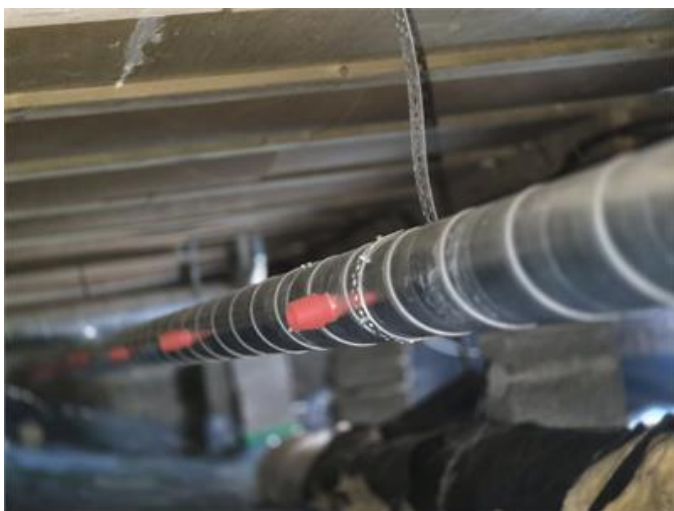
Del av den nya installationen i krypgrunden.
