# Besiktningsprotokoll

Anticimex Försäkringsbesiktning i samarbete med Fastighetsbyrån

| Fastighetsadress:<br>Lillängsgatan 3 | |

| Besiktningsdatum:<br>2025-04-16 | Protokollnummer:<br>68957844 |

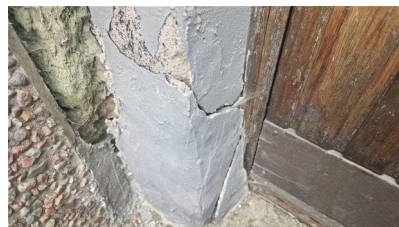
Mindre sprickor finns i sockel, större spricka noteras vid källardörr.

Detta kan leda till fukt- och frysskador i konstruktionen.

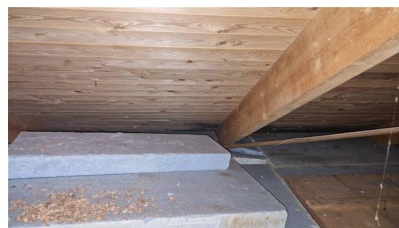
Mindre missfärgning/konvektion noteras, främst vid takfot anslutning dusch / wc.

Detta bedöms bero på vädring under vintertid. Vid besiktningstillfället uppmättes inga förhöjda värden.

Rekommenderar fortsatt egenkontroll.

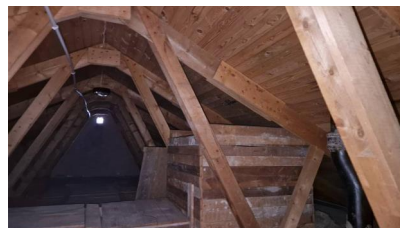
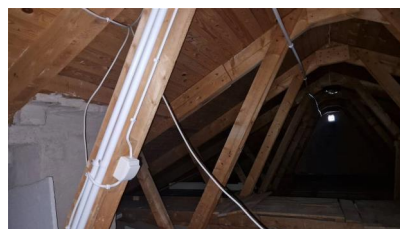
Vid kontroll av konstruktion uppmättes fuktkvot 10% i takstolar och underlagstak.  
Risk för mikrobiell tillväxt föreligger vid 17%.

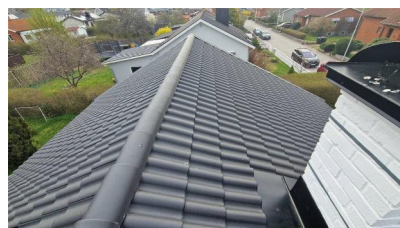
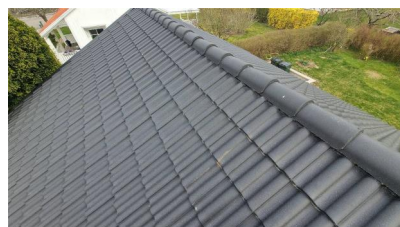
Tak besiktat via egen medhavd stege och takstege från entrésidan.

Från takstege sett finns inget att notera.

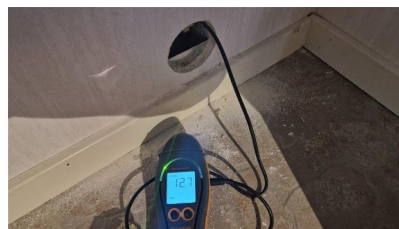
Utvändigt fuktskydd är äldre, mindre putssläpp förekommer.

Eftersom källarens utvändiga fuktskydd (dagvattenssystem, dräneringssystem samt källarytterväggarnas utvändiga fuktskydd) är äldre, så kan systemet ha nedsatt funktion. Detta ökar risken för invändiga fuktskador i källaren.

Ut/uppreglade ytter/mellanväggar förekommer i källaren.

Befintliga konstruktioner riskerar att drabbas av fuktskador på grund av naturlig fuktpåverkan. Detta i sin tur kan leda till mikrobiella skador (angrepp av mikroorganismer) som kan resultera i att mikrobiell lukt sprids till boendemiljön.

Vid kontroll av konstruktion uppmättes fuktvärden under gränsvärden för mikrobiell tillväxt.

Ett 70mm hål togs upp gavel yttervägg nedre hall, mättes i ytterväggsyll. Via öppning vägg vid el-central mättes i mellanväggsyll.

I mätpunkter uppmättes fuktkvot mellan 10-13%  
Risk för mikrobiell tillväxt föreligger vid 17%.
