# Besiktningsprotokoll

Anticimex Överlåtelsebesiktning av småhus - nivå 1

| Fastighetsadress:<br>Malidsvägen 10 | | |

| Besiktningsdatum:<br>2025-04-14 | Protokollnummer:<br>68973243 |

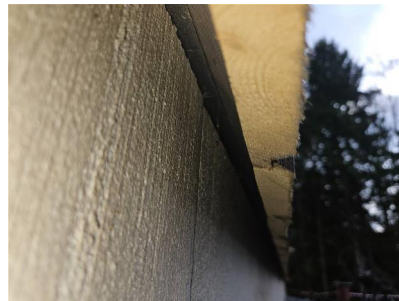
Fasadens ändträ är obehandlat, vilket ökar risken för att fuktrelaterade skador uppstår vid fasadens nedre del.

Vidare noterades att vindduk bakom fasaden inte är invikt under syllen och till viss del är synligt.

Detta bedöms dock inte kunna leda till skador eller köldbryggor då nedersta glespanelen klämmer fast dukten mot syllen i kombination med att syllen har underliggande syllisolering som bedöms som lufttät.

Förslagsvis målas ändträ färdigt vid lämplig säsong.

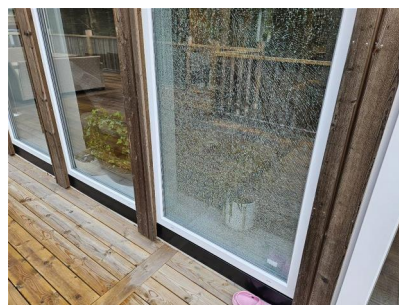
Ett att fönsterna mot baksidan har trasigt innerglas, varpå fönstret bör bytas ut.

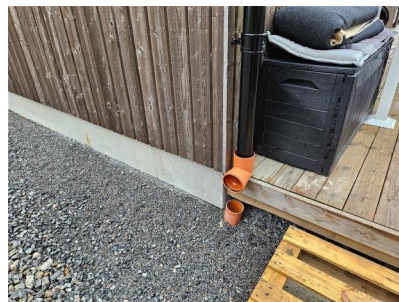
Stuprören är bristfälligt anslutna till dagvattenledningarna.

Detta medför en ökad fuktbelastning för intill liggande konstruktioner och grundläggning, vilket i sig kan leda till fuktrelateradeskador.

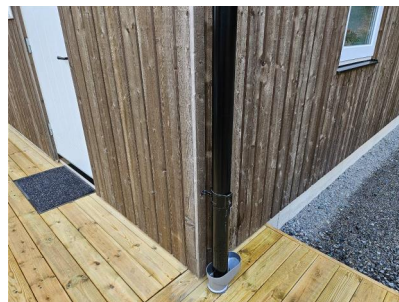
Fals på stuprör vänd mot fasad.

För att lättare kunna se om röret blivit skadat efter vinterns påfrestningar samt för att undvika skador på fasad vid ett eventuellt läckage bör falsen vändas ut från fasaden.

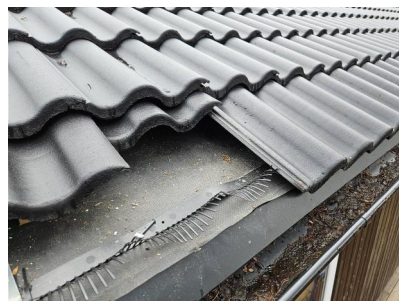
Yttre pannrader är inte förankrades, vilket i sig inte bedöms kunna leda till skador eller ha någon större påverkan på takets livslängd sett till att lutningen inte överstiger 35 grader och stå på en relativt vindsyddad tomt.

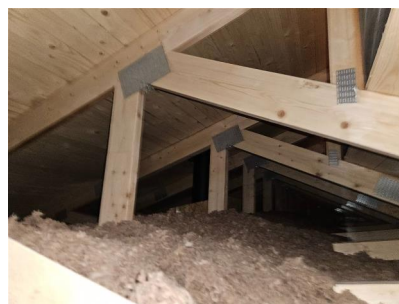
Observera att vinden/underlagstaket ovanför kök/vardagsrum endast besiktigas från de öppningar som finns vid de två beträdbara vindsutrymmena, då landgång inte finns vid den delen av vinden.

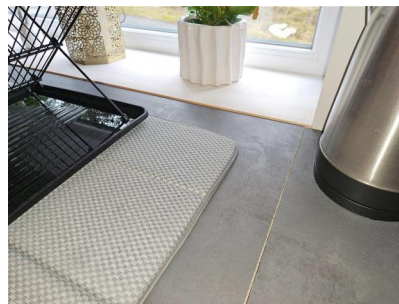
Det finns ingen mjukfog mellan fönsterskivor och diskbänken samt att bänkskivans har en oskyddad skarv mot öppning till tvättstugan.

Detta medför en ökad risk för fuktrelaterade skador på bänkskivan och intilliggande ytskikt orsakades från tänkt eller vatten från disk som ställs på bänken.

Förslagsvis bör bänkskivan bytas ut eller tätas och fogas på lämpligt sätt.

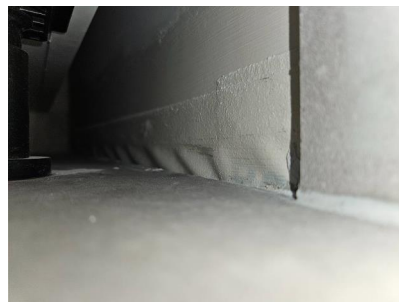
Vid en vägg under diskbänken noterades att det finns luft bakom tätskiktsremsan på de väggar som inte klätts med klinkers som täcker uppviket.

Även om detta inte är korrekt och risken för att detta ska leda till skador ses som ringa bör man överväga att montera klinkers över remsan för att den inte ska kunna skadas av yttre påverkan som tex rengöring/städning.
