# Besiktningsprotokoll

Anticimex Försäkringsbesiktning i samarbete med Fastighetsbyrån

| Fastighetsadress:<br>Valthornsgatan 14 | |

| Besiktningsdatum:<br>2025-04-11 | Protokollnummer:<br>68918949 |

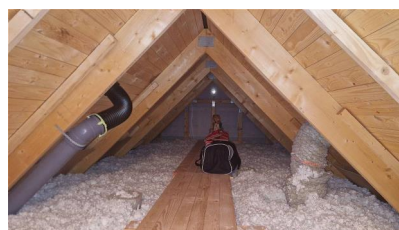
Vid kontroll av vinden uppmättes fuktvärden under kritisk fuktnivå för mikrobiell tillväxt.

Fuktkvoten i underlagstak/takbjälkar uppmättes till 7 %.

Risken för mikrobiell tillväxt föreligger om fuktkvoten överstiger 17%.

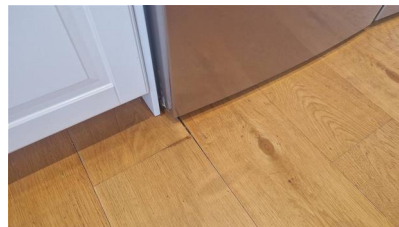
Skada i golv intill kyl, uppstod vid stopp i dräneringshål invändigt i kylskåpet.

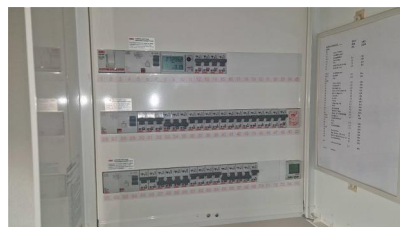
- ☒ Jordfelsbrytare finns installerad vid elcentralen.
