# Besiktningsprotokoll

Anticimex Försäkringsbesiktning i samarbete med Fastighetsbyrån

| Fastighetsadress:<br>Näs Nyhem 1 | |

| Besiktningsdatum:<br>2025-04-16 | Protokollnummer:<br>68943616 |

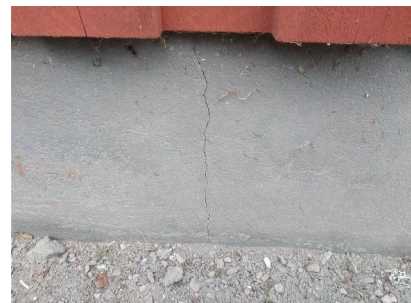
Sprickor finns i sockel.

Dessa bedöms inte ha lett till bakomliggande skador.

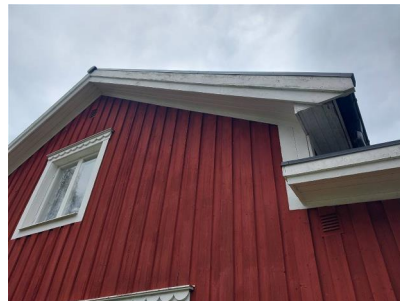
Fasadpanelen/vindskivor/trädetaljer är i behov av målning/underhåll, färgsläpp/torrspäckor samt missfärgningar förekommer.

Fasadbeklädnad och träkonstruktioner där målningsbehov finns riskerar att få fukt- och rötskador på grund av sämre vattenavvisande förmåga. För att öka livslängden på fasadbeklädnaden rekommenderas målning och underhåll.

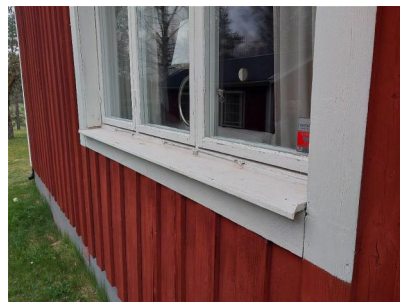
Fönster är i behov av målning/underhåll, färg samt kittsläpp förekommer. Färgsläpp kunde även noteras på fönsterbleck.

Fönsterbågar och fönsterkarmar där målningsbehov finns riskerar att få fukt- och rötskador på grund av sämre vattenavvisande förmåga.

För att öka livslängden på fönster rekommenderas målning och underhåll.

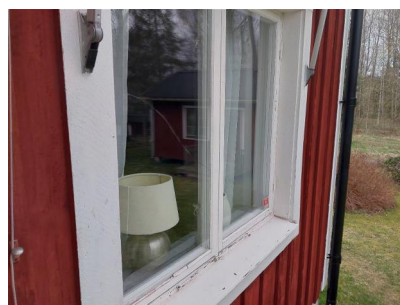
Enstaka sprucken fönsterruta förekommer.

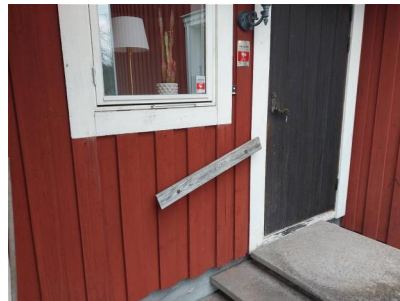
Tröskelbleck saknas under dörr, fönsterbleck saknas på fönster, se även foto.

Avsaknad av tröskelbleck/fönsterbleck medför att det finns risk för att vatten kan rinna in och orsaka fuktskador på tröskel och/eller i kringliggande vägg och bjälklag.

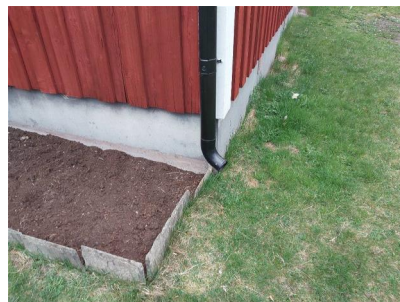
Stuprör är inte anslutna till markledning.

Stuprör som inte är anslutet till markledning kan medföra en ökad fuktbelastning på grundmur/sockel som i sin tur kan leda till fuktrelaterade skador.

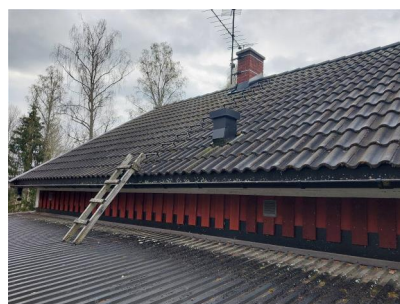
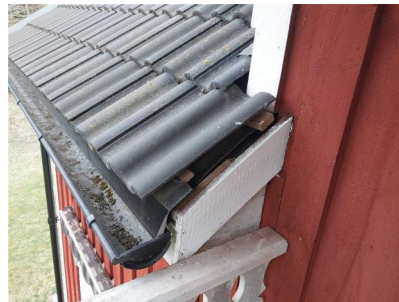
Skorstenen saknar väderskydd, mindre mosspåväxt förekommer på takpannor. Ej färdigställt med plåtdetaljer på tak intill balkong, se även foto.

Väderskydd kan monteras för att skydda mot nederbörd som annars kan orsaka fuktskador och frostsprängning i skorstenen/ murstocken.

Vi rekommenderar att du kontakter en fackman för att ta reda på hur och om ett väderskydd ska monteras.

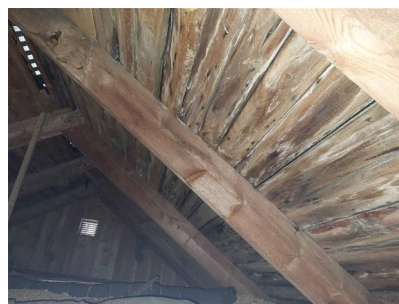
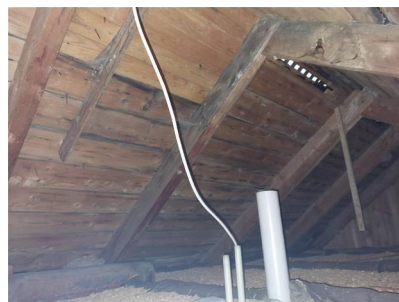
Vinden är besiktad från inspektionslucka då utrymmet är trångt att ta sig upp i. Mikrobiell påväxt finns på underlagstaket, rör mynnar ut på vinden, se även foton.

Detta kan vara ett tecken på att vinden tillförs fukt inifrån bostaden. Observera att besiktning av bostadens ventilationssystem inte har ingått i uppdraget.

Fuktkvoter uppmättes i underlagstak intill vindsluckan till mellan 9-11%.

Det finns risk för mikrobiell tillväxt om den relativa fuktigheten (RF) i den omgivande luften är över 75 %. I furuvirke motsvarar det en fuktkvot (FK) på 17 %.

För att komma tillrätta med detta kan fuktillförseln inifrån bostaden behöva minskas. Det kan göras genom att ventilationen i bostaden förbättras samt att eventuella otätheter i vindsbjälklaget (tak-/väggvinklar, taklucka med mera) tätas. Läs Anticimex faktablad om ouppvärmda vindsutrymmen för tips och råd.

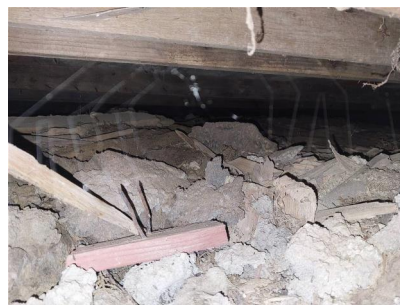
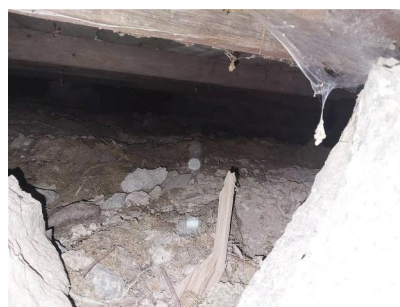
Torpargrunden har ej besiktigats då lucka till utrymmet saknas samt att utrymmet mellan mark/blindbotten är för lågt/trångt. Via ventiler i grundmuren noterades att mycket organiskt material förekommer på markytan.

Uteluftsventilerade torpargrunder med bjälklag av organiskt material har ofta fuktskador, som kan resultera i mikrobiella skador (angrepp av mikroorganismer) och i värsta fall rötskador. Torpargrunden har inte kunnat besiktigas eftersom det inte finns någon inspektionslucka in till torpargrunden samt att utrymmet bedöms vara för trångt.

Vi rekommenderar en kompletterande besiktning när en inspektionslucka installerats samt att markytan har grävts ut för att kunna genomföra en besiktning.

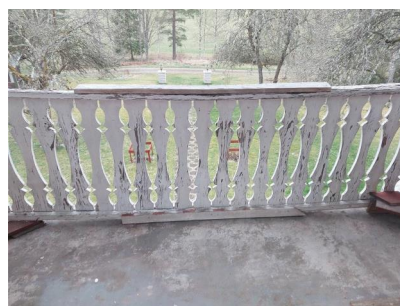
Balkongräcke är rötskadat.

De upptäckta rötskadorna kan bero på olika saker, exempelvis bristfälligt underhåll och målning. Vilket ökar att risken för att rötskador uppstår.

Vi rekommenderar en fördjupad undersökning för att bedöma orsak och omfattning.

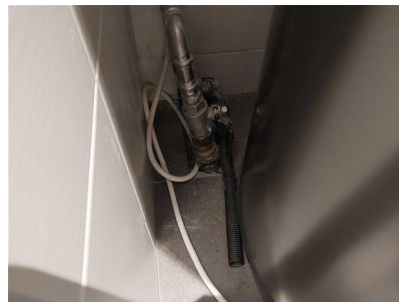
Rör genomföringar finns i golv, se foto.

Rör genomföringar i golv medför en ökad risk för att vatten tränger ner i omkringliggande konstruktioner och orsakar fuktskador.

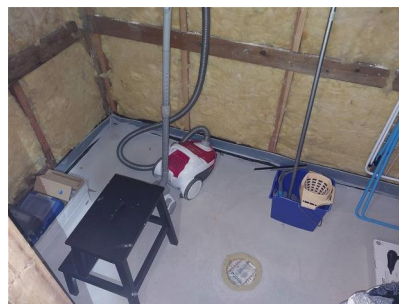
Utrymmet är ej färdigställt, se foto.
