**Fastighetsuppgifter**

Fastighetsbeteckning  
Hunnaryd 1:11  
Adress  
Hunnaryd Björkebo  
51192 Örby

Uppdragsnummer B5114  
Besiktningsdatum 2025-04-16  
Besiktningss företag OBM Besiktning Väst AB  
Besiktningss förrättare Daniel Good  
Närvarande Fastighetsägare  
Giltig till och med 2026-04-16

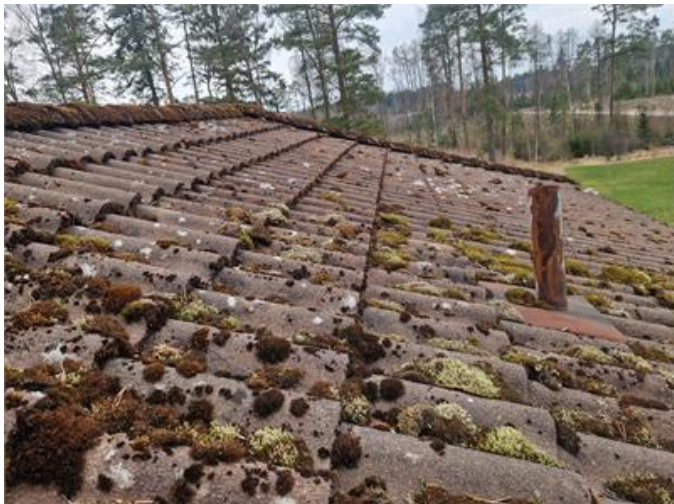
Vy på tak

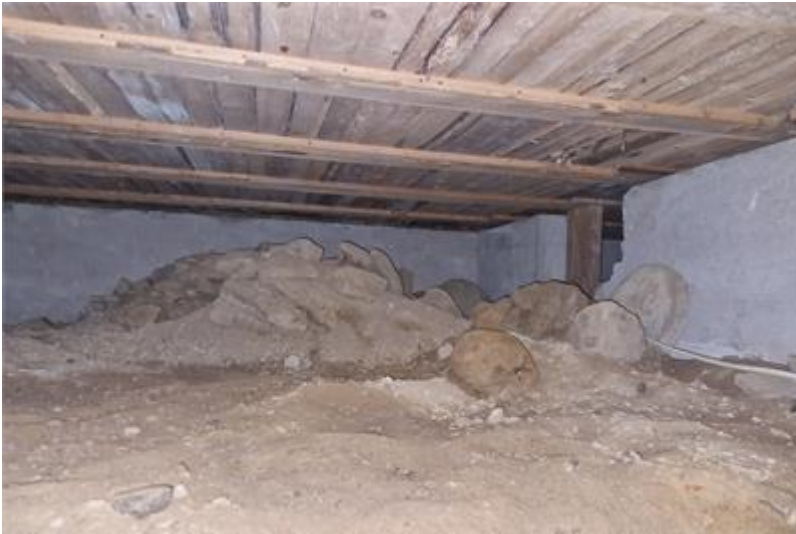
**Krypgrund:** Krypgrunder är generellt ansett som en riskkonstruktion för fuktskador. På grund av förhöjd fuktstatus, dels orsakad av fuktvandring från marken och dels orsakad av uteluft som släpps in i grunden (främst under den varma tiden av året), kan fuktskador/mikrobiell tillväxt med negativ inverkan på såväl byggnaden som inomhusmiljön uppstå i utrymmet och angränsande konstruktioner. Se även vidare bilaga 1.

Kontroll av konstruktionen utfördes genom stickprovsmässig fuktmätning i trossbottenbrädor. Fuktvärden över gränsvärde för mikrobiell tillväxt uppmättes. Fuktkvoten uppmättes till ca 20%. Risk för mikrobiell tillväxt föreligger vid en fuktkvot på 17%

Det rekommenderas att denna besiktning kompletteras med en fördjupad undersökning för att utreda orsaken till och omfattningen av uppmätt fuktkvot samt för att besiktiga utrymmet i helhet

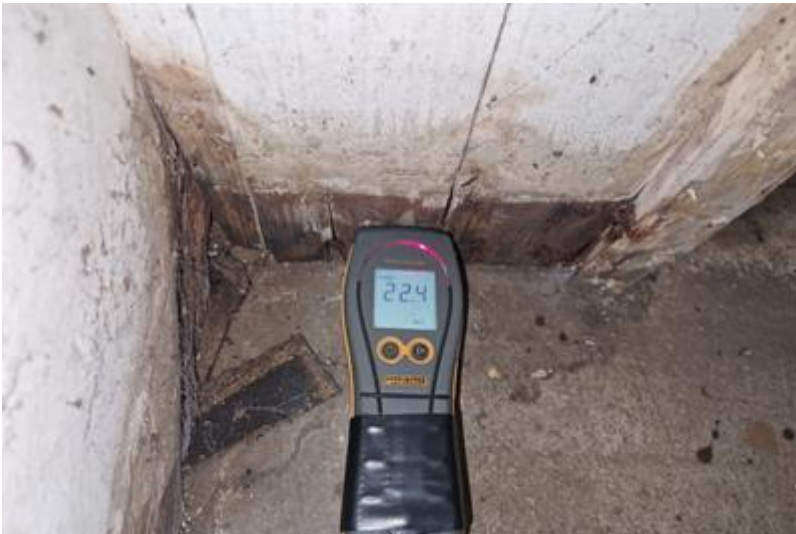
| Besiktningsresultat | | | | | |
|---|---|---|---|---|---|
| Hela källarplan allmänt | | | x | | En äldre källare av detta slag utsätts i regel mer eller mindre för permanent fuktpåverkan från angränsande mark. Vid fuktkvotsmätningar i organiska material uppmättes fuktvärden över gränsvärden och avvikande lukter upplevdes. Puts-och färgsläpp finns på väggar. Se vidare kommentar/riskanalys samt bilaga 2 |

**Hela källarplan allmänt:** En äldre källare av detta slag utsätts i regel mer eller mindre för permanent fuktpåverkan från angränsande mark. Det kommer (trots omdränering) alltid finnas naturlig fukt under huset och även till viss del upp i väggarna. Täta skikt bör undvikas mot golv- och väggytor för att minska risken för fuktpåverkan och förtvålning av fästmassor etc. Utifrån erfarenhet är det också känt att konstruktioner och beläggningar/beklädnader med organiska material mot golv- och väggytor bör undvikas, då fuktpåverkan och mikrobiell tillväxt och rötskador kan uppstå i sådana. Det utvändiga fuktskyddet är också äldre. Det kan inte uteslutas att brister föreligger alternativt kommer att uppstå i det utvändiga fuktskyddet vilket medför att källarens utvändiga fuktskydd måste åtgärdas. Se även vidare bilaga 2.

I källaren finns inga påbyggda golv/väggkonstruktioner i kontakt med betongplatta eller grundmur. Kontroll av konstruktion/fuktkvotsmätningar utfördes därför endast i dörrkarmar/trösklar samt trappvagnsstycke och fuktvärden över gränsvärden uppmättes. Fuktkvoter uppmättes från 20% till mer än 28%. Risk för mikrobiell tillväxt föreligger vid en fuktkvot på 17%. Puts-och färgsläpp finns på väggar

Det rekommenderas att denna besiktning kompletteras med en fördjupad undersökning för att utreda orsaken till och omfattningen av uppmätta fuktkvoter samt de puts-och färgsläpp som finns
