Besiktningssprotokoll

Anticimex Försäkringsbesiktning i samarbete med Fastighetsbyrån

Fastighetsbeteckning: Myggan 2	
Fastighetsadress: Nyvägen 4	
Postnummer: 291 62	Ort: Kristianstad

Besiktningdatum: 2025-04-07	Protokollnummer: 68935771
Temperatur: 6 °C	Väderlek: Halvklart
Tekniker: Joakim Jeppsson	
E-post: joakim.jeppsson@Anticimex.se	
Kontor: Kristianstad	
Närvarande: En av dödsbodelägarna Erik Rosdahl, Fastighetsbyrån (var delvis med under besiktningen)

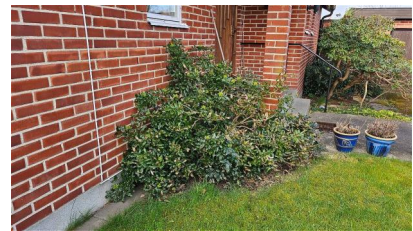
- Växter finns i anslutning till byggnaden.

När det finns rabatter och växter nära byggnaden finns risk att fukt stannar kvar i väggarna. Detta kan i sin tur orsaka invändiga fuktskador. Växternas rötter kan också skada grundmuren och sätta dräneringsledningen ur funktion.

Området närmast huset rekommenderas att vara fritt från växtlighet.

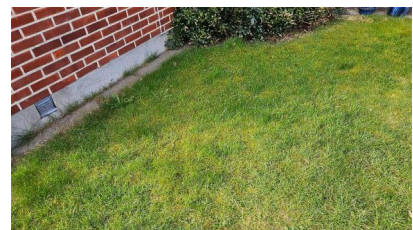
- Marken lutar bitvis mot huset.

Detta innebär en ökad fuktbelastning mot grunden vilket i sin tur kan orsaka fuktskador i huset.

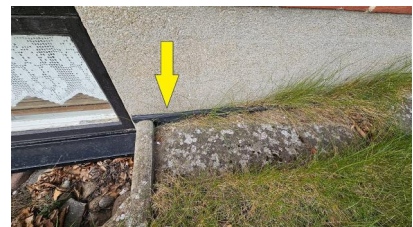
- Utvändigt fuktskydd ligger oskyddat ovan mark.

Risk finns att det utvändiga fuktskyddet skadas och funktionen försämras. Det noterades även att den övre listan på fuktskyddet inte är korrekt infräst i grundmuren.

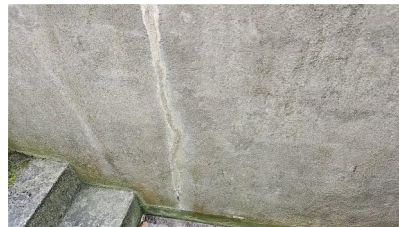
Sprickor och betongskador finns i källartrappan och tillhörande grundmur.

Detta är mer estetiska skador.

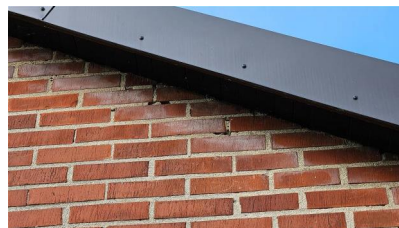
Fogsläpp och mindre sprickor finns i tegelfasaden.

Detta bedöms inte ha lett till några bakomvarande skador.

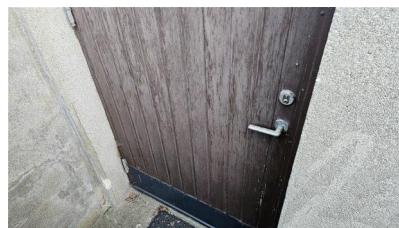
Dörrar är i varierat behov av målning/underhåll.

Dörrar där målningsbehov finns riskerar att få fukt- och rötskador på grund av sämre vattenavvisande förmåga.

För att öka livslängden på dörrar rekommenderas målning och underhåll.

Vi rekommenderar även att det kompletteras med tröskelbleck till källardörrens tröskel.

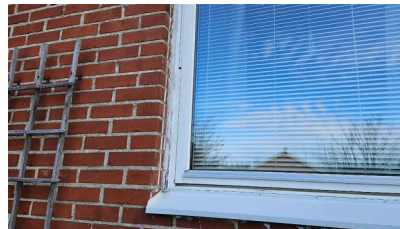
- Fönster är i behov av målning/underhåll. En del fönster är även i behov av justering då de är svåra att öppna/stänga.

Fönsterbågar och fönsterkarmar där målningsbehov finns riskerar att få fukt- och rötskador på grund av sämre vattenavvisande förmåga.

För att öka livslängden på fönster rekommenderas målning och underhåll.

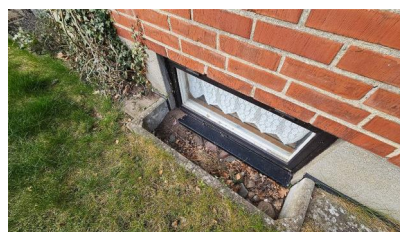
- En del av husets källarfönster har ljusbrunnar/ljuskåpar.

Viktigt är att man regelbundet rensar bort skräp/löv/snö från dessa ljusbrunnar, för att minska risken för rötskador på fönster.

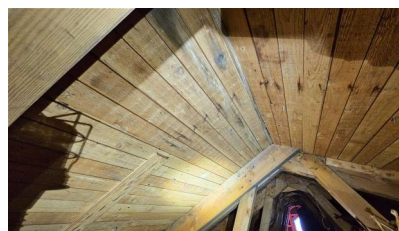
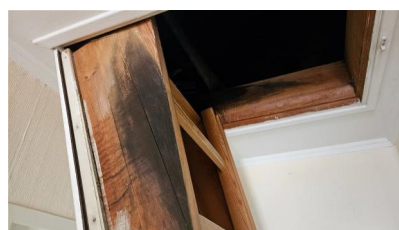
Vid kontroll av vinden har fuktvärden under kritisk fuktnivå för mikrobiell tillväxt uppmätts, dock finns mindre mängd mikrobiell påväxt på underlagstak samt i vindsluckans konstruktion (vilket delvis är tecken på att vindsluckan är otät).

Fuktkvoten i underlagstak/takbjälkar uppmättes till 8%. Risk för mikrobiella skador föreligger vid en fuktkvot som överstiger 17% i furuvirke.

Den upptäckta mikrobiella påväxten på underlagstaket är ett tecken på att vinden har tillförts eller tillförs fukt inifrån bostaden. Observera att besiktning av bostadens ventilationssystem inte har ingått i uppdraget.

För att komma tillrätta med detta kan fukttilförseln inifrån bostaden behöva minskas. Det kan göras genom att ventilationen i bostaden förbättras samt att eventuella otätheter i vindsbjälklaget (tak-/väggvinklar, taklucka med mera) tätas. Läs Anticimex faktablad om oppvärmda vindstrymmen för tips och råd.

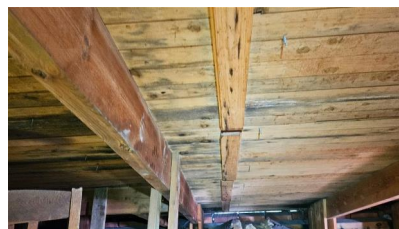
Fuktfäckor finns på underlagstaket.

Dessa bedöms ha uppkommit innan takomläggningen utfördes. Inga förhöjda fuktvärden uppmättes på fläckarna vid besiktningstillfället.

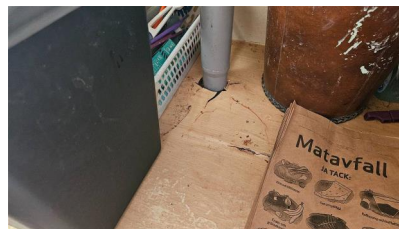
Formförändringar finns i diskbänkskåpets botten.

Orsak till detta är inte känt.

Vi rekommenderar att en fackman kontaktas för att kontrollera orsak och omfattning samt för att hjälpa er med eventuella åtgärder. I samband med detta är det viktigt att omkringliggande konstruktioner kontrolleras för eventuella följskador.

Det rekommenderas även att fuktskydd därefter monteras i diskbänkskåp samt under kyl/frys.

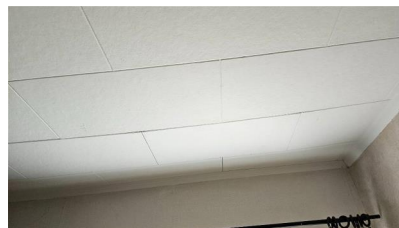
Takskivor buktar nedåt närmst ytterväggen.

Inga fuktfläckar kunde ses i taket vid besiktningstillfället och troligtvis är nedbuktningen mer en estetisk skada.

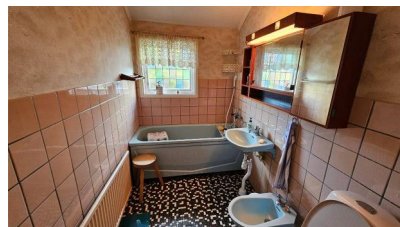
🔍 Utrymmet är äldre och har passerat tiden för sin tekniska livslängd.

Renovering av utrymmet rekommenderas. Kontakta en behörig våtrumsentreprenör för en renovering. I samband med renoveringen bör omkringliggande konstruktioner kontrolleras för att upptäcka eventuella följdskador. Vid en renovering är det viktigt att gällande branschregler efterföljs.

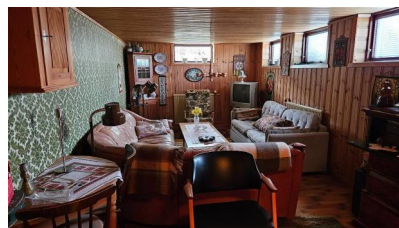
Utrymmet har påreglade källarväggar och troligtvis ett uppreglat isolerat golv.

Dessa typer av vägg/golvkonstruktioner har en naturlig fuktpåverkan från mark. Detta leder till mikrobiella skador (angrepp av mikroorganismer) som i sin tur leder till att mikrobiell lukt sprids till boendemiljön.

Kontroll av golv/väggkonstruktionen har inte utförts då dödsbodlagaren inte godkänner håltagningar eftersom det innebär förstörande ingrepp. I utrymmet upplevs avvikande lukt (mikrobiell) och det finns även spår av mikrobiella skador samt angrepp av myror i konstruktionerna.

En trolig åtgärd är att man river bort golv och väggkonstruktionen ned till ren betong/puts och därefter återställer utrymmet på ett mer lämpligt och fukttåligt sätt.

Vi rekommenderar en fördjupad undersökning för att konstatera orsak och omfattning av de skador och avvikande lukt som upplevs samt för att se om följdskador finns.

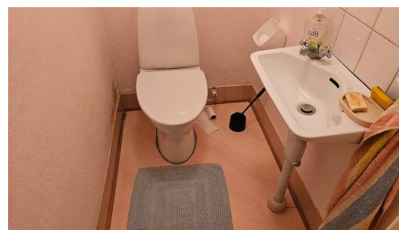
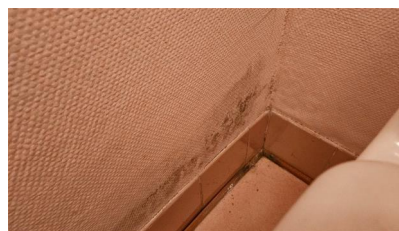
Utrymmet är äldre och i behov av renovering.

Det noterades även att golvytskiktet består av en tät plastmatta, vilket inte rekommenderas i en källare av denna typ. I nederkant av väggytan vid WC-stolen finns fuktfläckar/mikrobiella angrepp.

Vi rekommenderar att en fackman kontaktas för att kontrollera orsak och omfattning samt för att hjälpa er med en renovering av utrymmet.

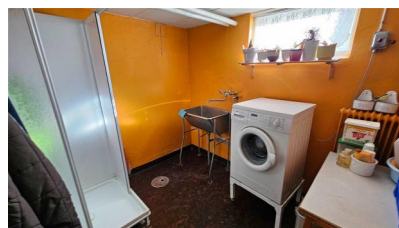
Utrymmet är äldre och har passerat tiden för sin tekniska livslängd.

Renovering av utrymmet rekommenderas. Kontakta en behörig våtrumsentreprenör för en renovering. I samband med renoveringen bör omkringliggande konstruktioner kontrolleras för att upptäcka eventuella följdskador.

Vi renovering av detta utrymme rekommenderas att man inte väljer plastmatta (täta material) som ytskikt med tanke på den naturliga fuktpåverkan som finns utifrån.

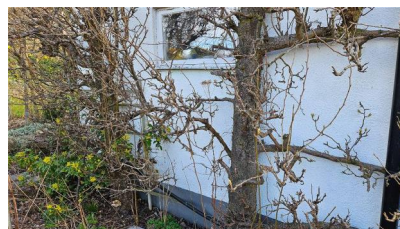
- Växter finns i anslutning till byggnaden.

- Det noterades även att marken bitvis lutar mot byggnaden.

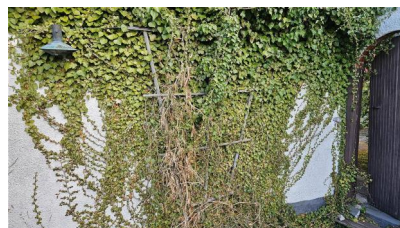
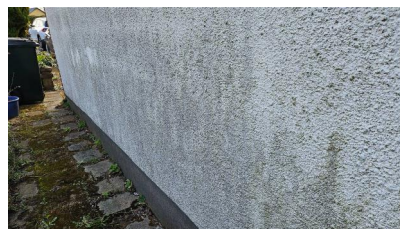
Fasaden har inte kunnat besiktigas i sin helhet då det finns mycket växtlighet på fasaden.

- Sprickor, fogsläpp och enstaka tegelsläpp finns.
- Missfärgningar finns på fasaden (algpåväxt).

Detta är mer estetiska noteringar. Vi rekommenderar dock att fasaden tvättas samt att lösa tegelstenar muras fast på lämpligt sätt.

Vi rekommenderar en kompletterande besiktning av fasaden ytorna på fasaden gjorts tillgängliga.

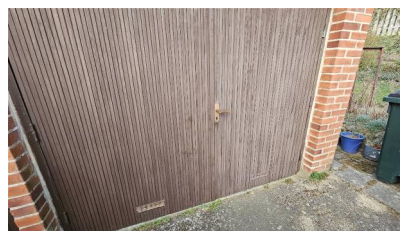
Dörr/portar är i behov av målning/underhåll/renovering.

Dörrar där målningsbehov finns riskerar att få fukt- och rötskador på grund av sämre vattenavvisande förmåga.

För att öka livslängden på dörr/portar rekommenderas målning, underhåll och renovering.

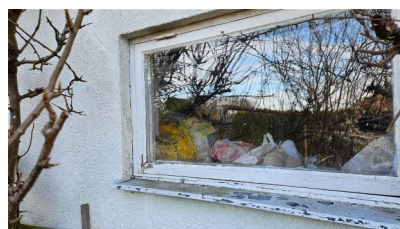
Fönster är i behov av målning/underhåll.

Fönsterbågar och fönsterkarmar där målningsbehov finns riskerar att få fukt- och rötskador på grund av sämre vattenavvisande förmåga.

För att öka livslängden på fönster rekommenderas målning och underhåll.

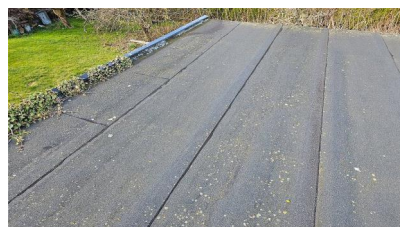
Takpappen är äldre.

Tätskiktet på ett platt/låglutande tak har enligt vår bedömning en begränsad livslängd. Eftersom takpappen är äldre har det ett minskat motstånd mot vattengenomträngning. Detta i sin tur kan leda till att takkonstruktionen drabbas av fuktskador.

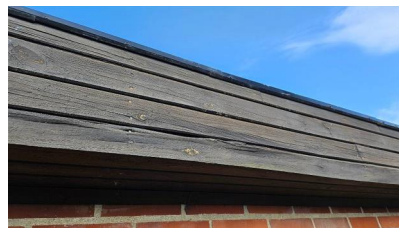
Träpanelen på taksargen är i dåligt skick och rötskador finns.

Vi rekommenderar att den äldre träpanelen på taksargen rivs bort och ersätts med ny panel.

Vid osäkerhet rekommenderas att en fackman kontaktas för att hjälpa er med rätt typ av åtgärder.
