# Besiktningsprotokoll

Anticimex Försäkringsbesiktning i samarbete med Fastighetsbyrån

| Fastighetsadress:<br>Tallstigen 25 | |

| Besiktningsdatum:<br>2025-04-16 | Protokollnummer:<br>68954822 |

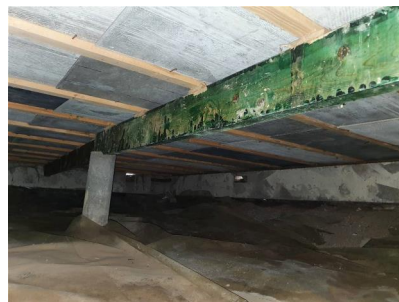
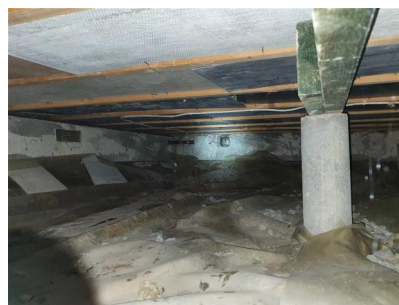
Vid kontroll av konstruktion uppmättes fuktvärden över kritisk fuktnivå.

Uteluftsventilerade krypgrunder med bjälklag av organiskt material har ofta fuktskador på grund av naturlig fuktpåverkan. Detta kan resultera i mikrobiella skador.

Fuktkvoten uppmättes till 18-19 %.

Risk för mikrobiell tillväxt föreligger om fuktkvoten överstiger 17 %.

- Rötskyddsbehandlade bärlinor finns.
- Ett par plintar upplevs luta något.
- Blindbottenskivor av eternit hålls uppe med spikar.
- En blindbottenskiva har släppt från sitt läge.
- Bristfällig upphängning av avloppsrör från dusch/wc.
- En fläkt som är i drift sitter i en av ventilerna.

För att undvika detta så måste grundens klimat bli torrare. Läs Anticimex faktablad om uteluftsventilerade krypgrunder för tips och råd.

Kontakt med en fackman rekommenderas för vidare kontroll och konsultation av krypgrunden i sin helhet.

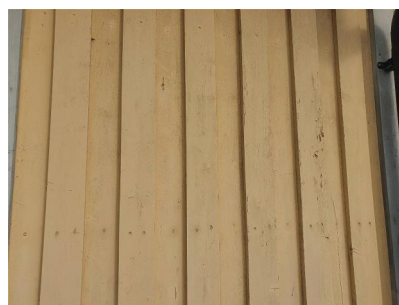
Fasadpanelen är i behov av målning/underhåll.

Fasadbeklädnad och träkonstruktioner där målningsbehov finns riskerar att få fukt- och rötskador på grund av sämre vattenavvisande förmåga. För att öka livslängden på fasadbeklädnaden rekommenderas målning och underhåll.

- Ett eluttag finns bakom en öppningsbar panelbräda.
- Otätade rörgenomföringar noteras.

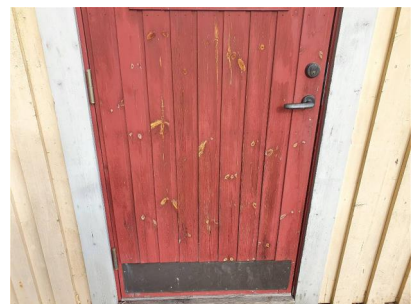
Tröskelbleck saknas under groventrédörr.

Avsaknad av tröskelbleck medför att det finns risk för att vatten kan rinna in och orsaka fuktskador på tröskel och/eller i kringliggande vägg.

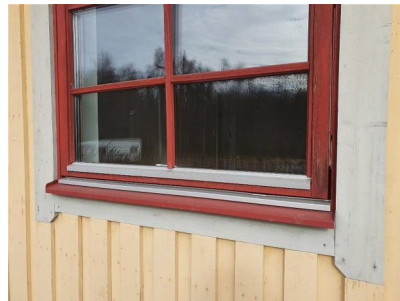
Isolerglas är äldre.

Befintliga fönster är äldre vilket betyder att tätningen mellan fönsterrutorna kan vara sämre. Detta kan leda till att missfärgning/imma kan uppstå mellan glasrutorna.

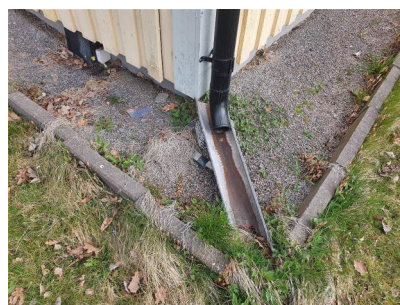
Stuprör är inte anslutet till markledning.

Stuprör som inte är anslutet till markledning kan medföra en ökad fuktbelastning på grundmur/sockel som i sin tur kan leda till fuktrelaterade skador.

Rekommenderar fortsättningsvis att vatten leds bort en bit från husliv.

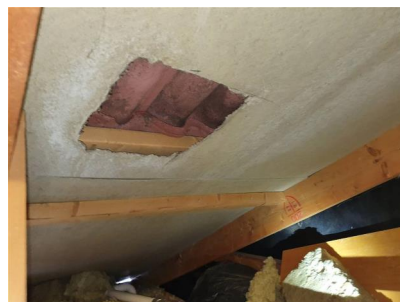
Ett hål noteras i eternittak.  
Missfärgningar noteras lokalt.

Vid kontroll av vinden uppmättes fuktvärden under kritisk fuktnivå för mikrobiell tillväxt.

Fuktkvoten i takbjälkar uppmättes till 9 %.  
Risk för mikrobiell tillväxt föreligger om fuktkvoten överstiger 17 %.

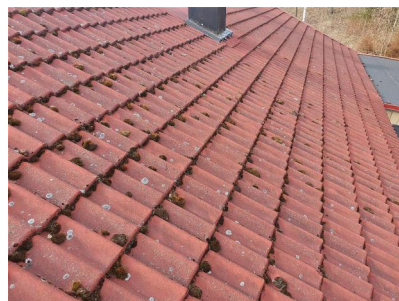
Takpannor är skadade vid vinkelränna.

Då det förekommer skadade/spruckna takpannor finns det risk för fuktskador på underliggande konstruktioner.

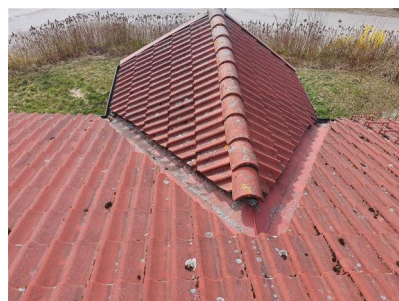
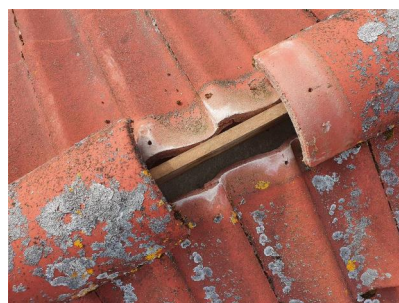
Övriga risknoteringar:

- Nockpannor ej fastsatta.
- Nocktätning finns ej.
- Mosspåväxt finns.
- Takpapp har begynnande släpp vid takfotsplåt.

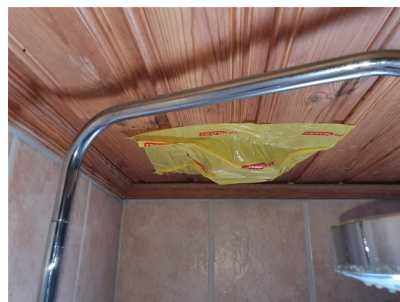
Ventilationen fungerar bristfälligt, fläktaggregatet på vinden noteras vara i drift men en del ventilationsdon är igentejpade.

Bristen kan innebära att fukt inte ventileras bort från bostaden. Detta riskerar att skada husets konstruktioner och kan leda till försämrade inomhusmiljö. Observera att besiktning av bostadens ventilationssystem inte har ingått i uppdraget.

Vi rekommenderar en fördjupad undersökning av husets ventilation.

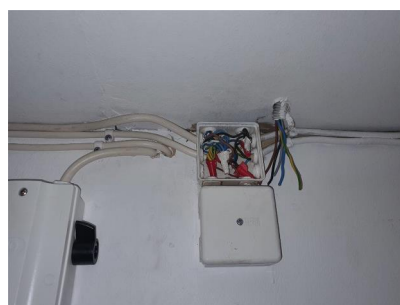
En del elinstallationen i huset har enligt vår bedömning uppenbara brister.

Elinstallationen i huset är en säkerhetsrisk som kan orsaka både personskador och brand. Observera att besiktning av bostadens elsystem inte har ingått i uppdraget.

Kontakta en elektriker för kontroll och åtgärd.

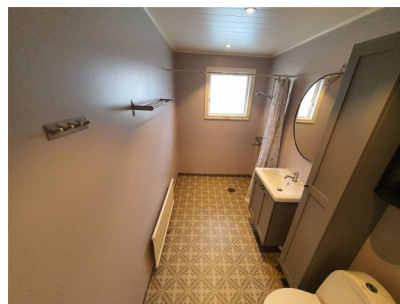
Rör genomföring finns i golv.

Rör genomföringar i golvet medför en ökad risk för att vatten tränger ner i omkringliggande konstruktioner och orsakar fuktskador.

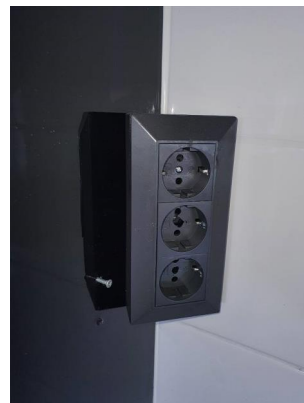
Eluttag vid ugn är trasigt, byte rekommenderas.

Kontakta en elektriker för kontroll och åtgärd.

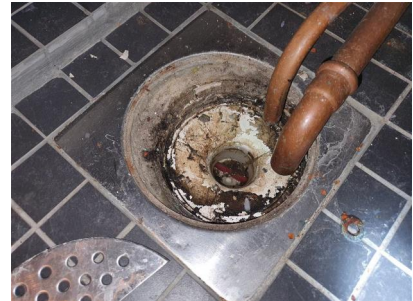
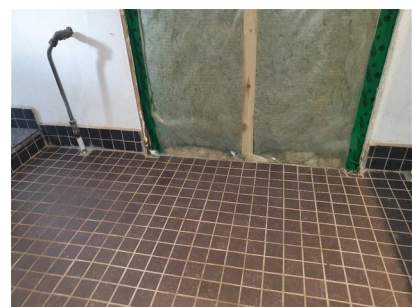
Tvättstugan har äldre yt-/tätskikt.

Eftersom funktionen, som innebär att ytskiktet/tätskiktet ska vara vattentätt, kan vara nedsatt finns en ökad risk att vatten tränger igenom ytskiktet/tätskiktet med vattenskador i omkringliggande konstruktioner som följd.

- Tätskikt i golvbrunnar kan ej besiktas pga. fix/bruk.
- Slitage förekommer.
- Dörr igensatt.

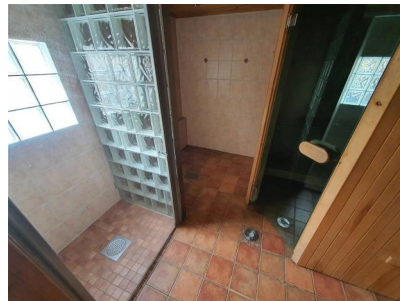
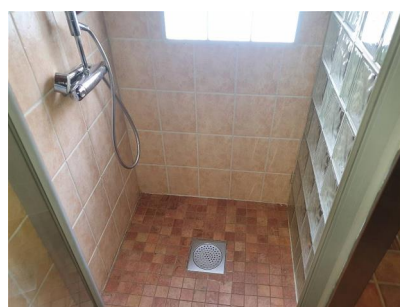
Våtutrymmet har äldre yt-/tätskikt.

Eftersom funktionen, som innebär att ytskiktet/tätskiktet ska vara vattentätt, kan vara nedsatt finns en ökad risk att vatten tränger igenom ytskiktet/tätskiktet med vattenskador i omkringliggande konstruktioner som följd.

- Rör genomföringar finns i golv.
- Ventilation i utrymmet igentjpat.
- Väggar till bastu ej fuksäkrade.

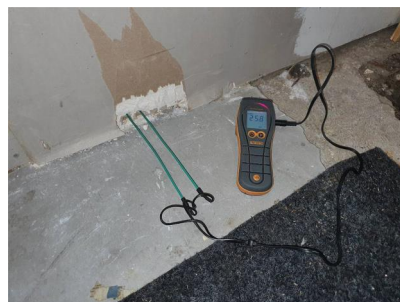
Vid kontroll av väggsyllar uppmättes fuktvärden över kritisk fuktnivå för mikrobiell tillväxt.

Fuktkvoten i väggsyll uppmättes till 26 %.

Risk för mikrobiell tillväxt föreligger om fuktkvoten överstiger 17 %.

Vi rekommenderar en fördjupad undersökning för att bedöma orsak och omfattning.
